頭前厝排水(雅安路 73 巷上游段)應急工  
程生態專章

## 頭前厝排水(雅安路 73 巷上游段)應急工程

本工程位於彰化縣和美鎮，工程內容排水路改善 150m\*2，此工程為彰化縣 113 年度應急工程，於 112 年度預計辦理提報階段檢核作業，因本工程完成提報階段，故本計畫將配合工程進度持續完成後續生態檢核作業。

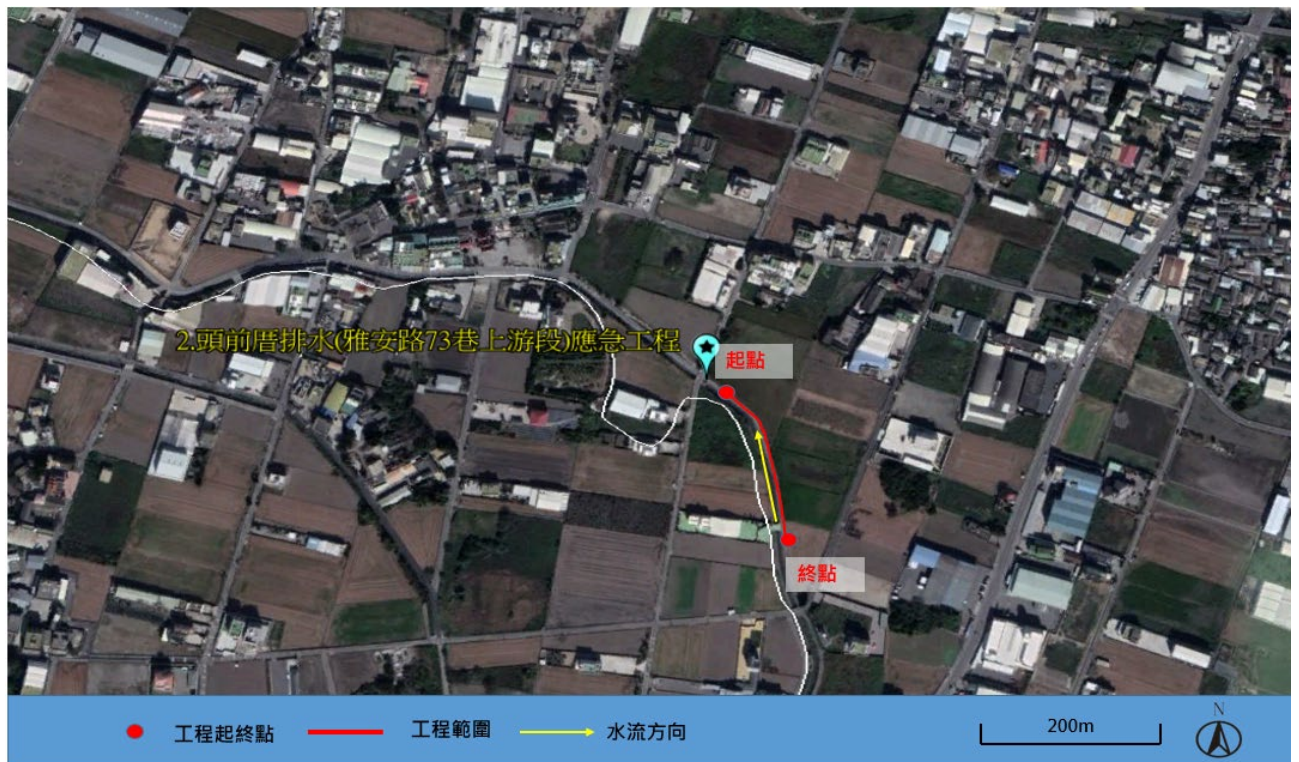
圖 1 頭前厝排水(雅安路 73 巷上游段)應急工程預計施作範圍

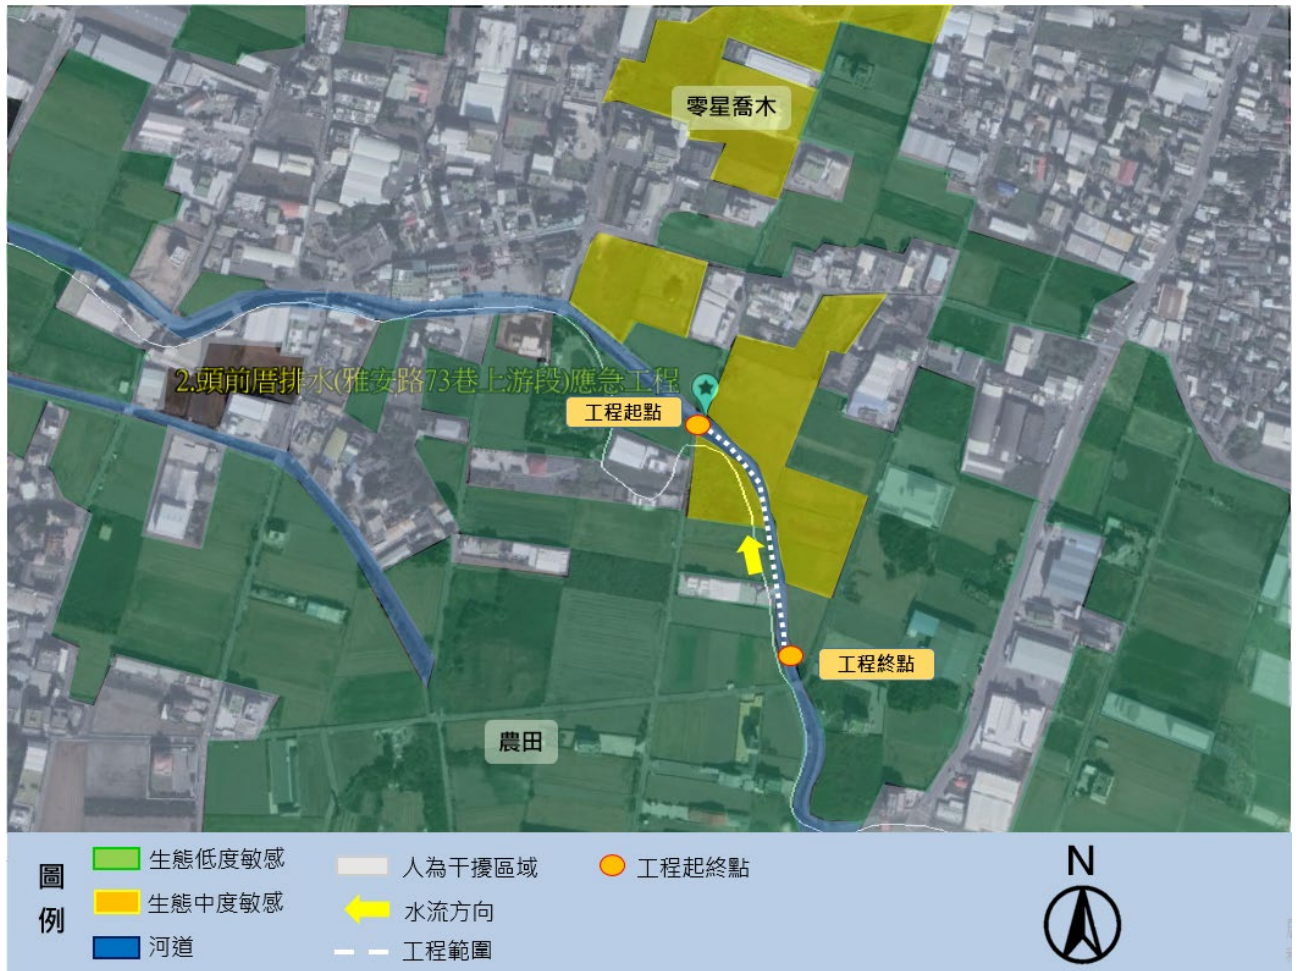
圖 3 頭前厝排水(雅安路 73 巷上游段)應急工程環境敏感圖

預定工區流量及流速較高，水域生態資源高；河床覆蓋於淤砂上。陸域環境部分，兩側為漿砌石護岸。周遭棲地皆以水田到田及草生荒地為主，中度敏感區，並有零星廠房。本工程生態議題主要為樹木保存及濱溪植被復育。生態評析彙整表，如表3所示；環境敏感圖，則如圖3。
