# 三灣鄉苗 17 線 0K+800-1K+150 瓶頸路段拓寬改善工程

## 維護管理階段生態檢核紀錄表

- 一、 時間：110 年 3 月 24 日（星期三）下午 3 時
- 二、 地點：工地現場
- 三、 查核人員：景丰科技股份有限公司 郭晉峰
- 四、 查核督導項目：

- 一、 時間：110 年 4 月 29 日（星期四）下午 3 時
- 二、 地點：工程場址
- 三、 查核人員：景丰科技股份有限公司 郭晉峰
- 四、 查核督導項目：

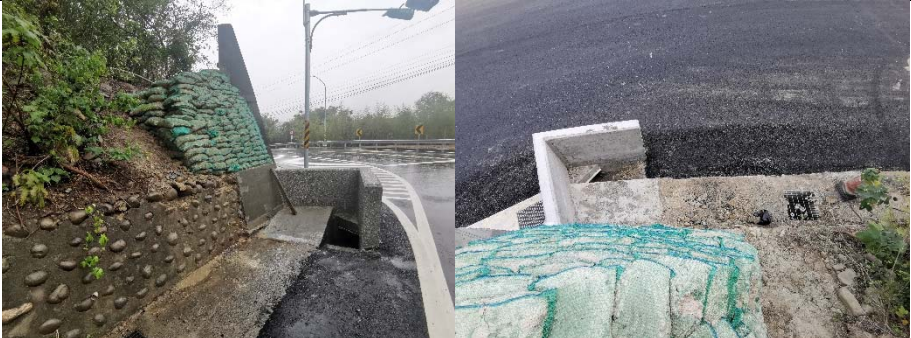
編號	檢查項目	執行狀況陳述
1	<p>設置 1K+065 處動物通道箱涵(L=20 m、H=0.5 m、W=0.5 m)；動物通道箱涵與擋土牆之間應施作固定式木製連結通道引導動物利用，連結水域棲地，改善棲地橫向連結性。</p>	<p>本案已完成道路下方動物通道箱涵(L=20 m、H=0.5 m、W=0.5 m)，另於上邊坡擋土牆動物通道銜接處已請施工廠商設置固定式木製動物坡道，以利小型哺乳類動物穿越內灣圳溪流水域及上邊坡次生林棲地環境，預期可改善道路兩側之棲地橫向連結性。</p>  
2	<p>於動物通道箱涵(陸域)入口處旁兩側設置防護網或阻隔結構，避免動物闖入路面。</p>	<p>擋土牆上邊坡動物通道出入口旁已設置阻隔牆面結構，避免小型哺乳類動物直接闖入苗 17 線道路。</p>

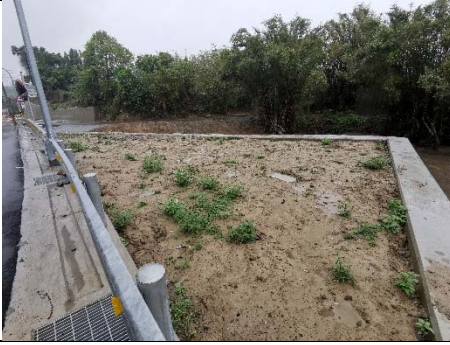
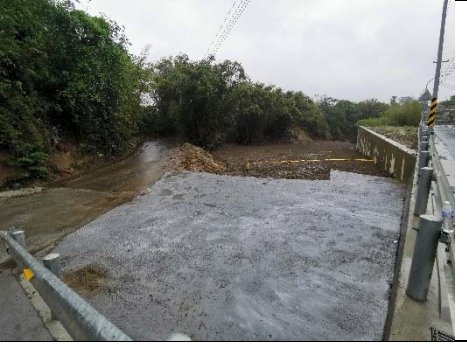
3	<p>過路排水箱涵下方設置生物緩坡廊道 (W=0.6 m、H=0.55 m)，提供小型動物利用或逃生；河床基質現地取材回填拋卵礫石層。</p>	<p>右岸單側動物緩坡通道已完成；內灣圳溪床基質已回填卵礫石層，待水域流量恢復時，能提供水域生態系統棲地恢復條件。</p>  
4	<p>過路排水箱涵施工過程應預留孔徑 20 至 30 cm 之引水管，將小型魚類等生物導引至下游可利用棲地。</p>	<p>施工期間施工廠商已保留水域流通空間，減輕施工期之生態影響。並請施工廠商將箱涵底部及自然溪流高差以土石回填順平處理，減輕因施工造成之斷面高差，避免施工後產生的縱向棲地阻隔。現況可見上游水域連接橋梁箱涵段水域，仍保有多孔隙基質及淺瀨緩流之流況。</p>  
5	<p>施工便道應避免大範圍開挖整地，破壞原有自然林木棲地空間；規劃於既有路段設</p>	<p>未再破壞施工範圍以外之次生林，拓寬路面完成。</p>

<p>置施工便道。</p>

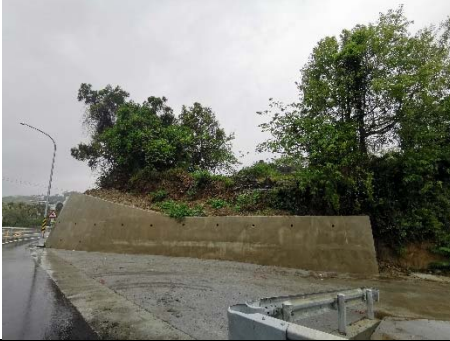
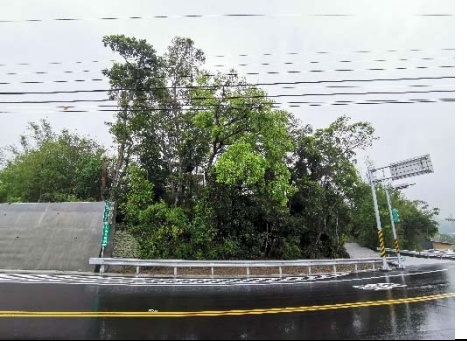
<p>6</p>	<p>擋土牆工程避免過度開挖後方次生林地。</p>	<p>擋土牆後方之次生林未再進行開挖掘除，且擋土牆後方已回填土石方，未來可再重新演替成次生林棲地。</p>

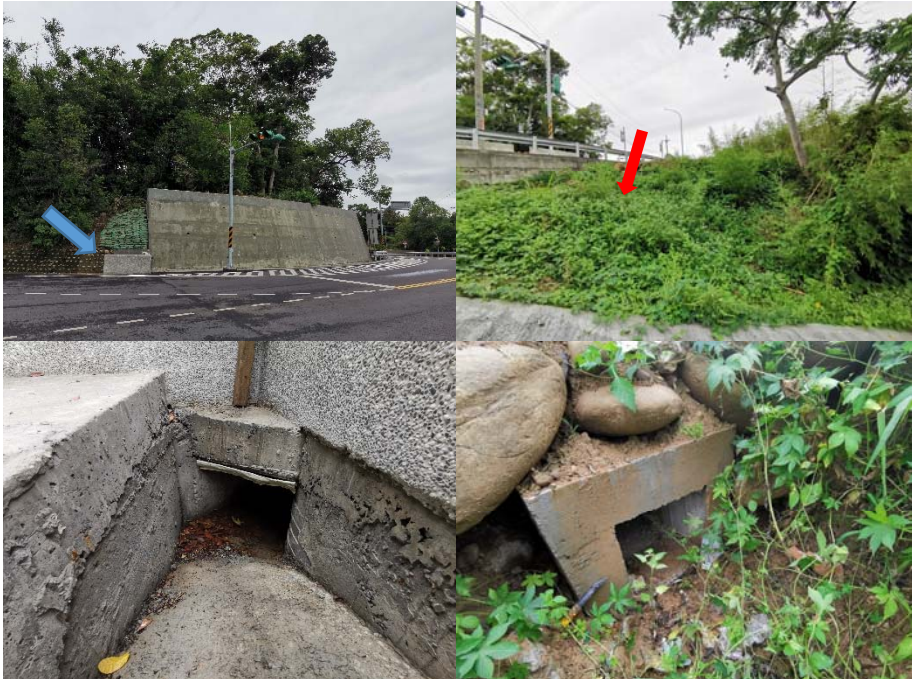
編號	檢查項目	執行狀況陳述
1	<p>設置 1K+065 處動物通道箱涵(L=20 m、H=0.5 m、W=0.5 m)；動物通道箱涵與擋土牆之間應施作固定式木製連結通道引導動物利用，連結水域棲地，改善棲地橫向連結性。</p>	<p>施工後之下邊坡裸土目前漸漸演替成草叢灌木，其隱蔽性適合小型動物暫棲利用；上邊坡擋土牆動物通道銜接處已請施工廠商設置固定式木製動物坡道，但施工廠商並未完成，因此路面上方動物通道口與擋土牆高差不利動物遷移，但評估小型動物尚可利用此通道穿越內灣圳域及上邊坡陸域，降低路殺及改善兩側棲地橫向連結性。</p>

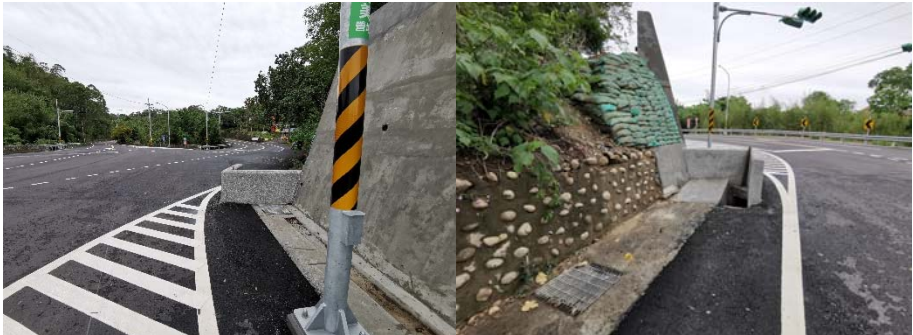
2	<p>於動物通道箱涵(陸域)入口處旁兩側設置防護網或阻隔結構，避免動物闖入路面。</p>	<p>擋土牆上邊坡動物通道出入口旁已設置阻隔牆面結構，避免小型哺乳類動物直接闖入苗 17 線道路。</p>

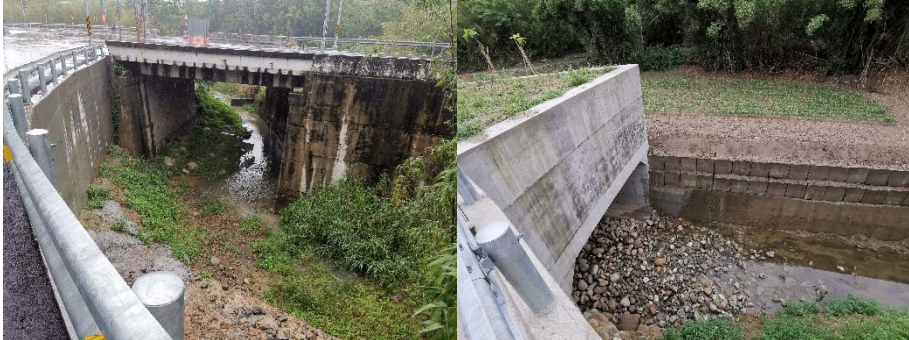
3	<p>過路排水箱涵下方設置生物緩坡廊道(W=0.6 m、H=0.55 m)，提供小型動物利用或逃生；河床基質現地取材回填拋卵礫石層。</p>	<p>內灣圳溪床基質已回填卵礫石層，待水域流量恢復時，能提供水域生態系統棲地恢復條件。</p>

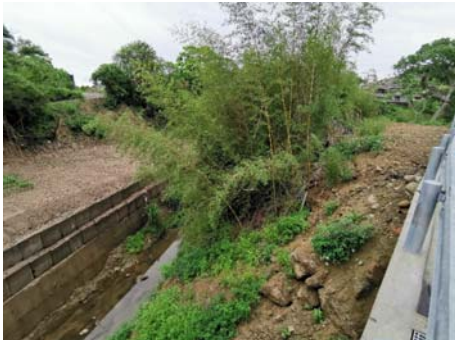
4	<p>過路排水箱涵施工過程應預留孔徑 20 至 30 cm 之引水管，將小型魚類等生物導引至下游可利用棲地。</p>	<p>施工期間已保持引流空間及引水管路；竣工後現況已保有多孔隙基質條件，保有水域生態系統棲息基礎，但目前水量較低，預估棲地生態之恢復期間較長。</p>

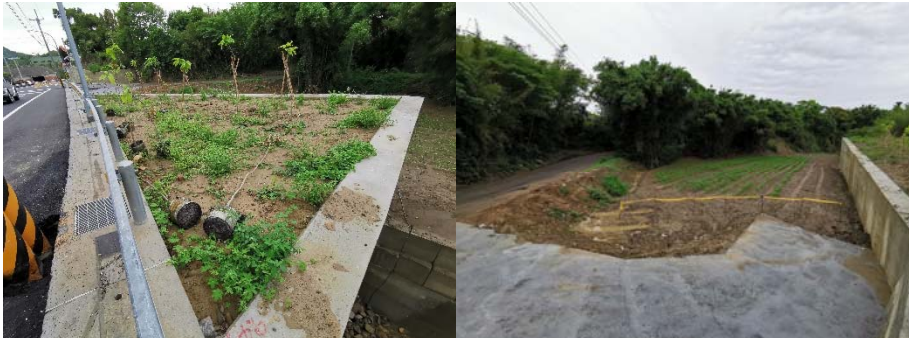
5	<p>施工便道應避免大範圍開挖整地，破壞原有自然林木棲地空間；規劃於既有路段設置施工便道。</p>	<p>過路排水箱涵上方以新植栽補植，生長後可提供鳥類暫時停棲；私有農地可見人為種植作物及整地。</p>
