旗山區第五號排水治理工程(第二期)
水利工程生態檢核表 維護管理階段附表

附表 M-01 工程生態綜合評析

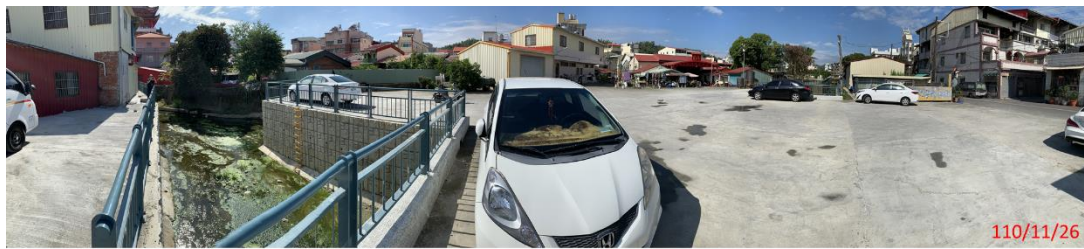
4.棲地影像紀錄：

評分項目	分數	狀況說明
水域多樣性	1	水域型態出現1種(淺流)
水域廊道連續性	6	受工程影響廊道連續性未遭受阻斷，主流河道型態明顯呈穩定狀態
水質	3	水質有優養情形(水表有浮藻類)
水陸域過渡帶	3	在目標河段內，灘地裸露面積比率介於25%-75%，但灘地上無明顯植生生長
溪濱廊道連續性	1	大於60%之濱岸連接性遭人工構造物所阻斷
底質多樣性	10	被細沉積砂土覆蓋之面積比例小於25%
水生動物豐多度	1	生物種類僅出現二至三類，部分為外來種
水域生產者	3	水色呈現綠色
總計	28(35%)	棲地品質差

- (1)目前兩側護岸為直立式護岸，建議後續得設置簡易生物通道，增加溪濱廊道連續性。
- (2)該河道水量較少，亦有水質優養化情形，建議增加水量。

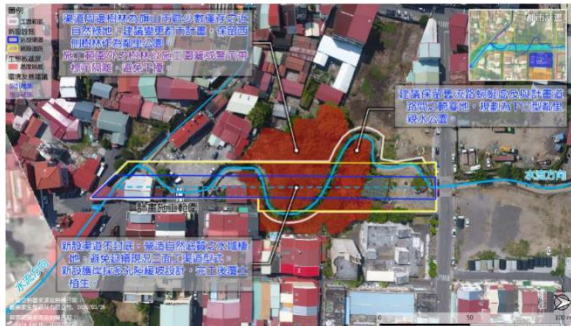
5.生態關注區域說明及繪製：

- 一、目標河道兩側原有樹林環境，為生態較為豐富區域。
- 二、工區周邊已受大量人工構造物影響，綠地範圍較少。
