**南分圳排水改善工程(0K+000~3K+684)提報階段成果**

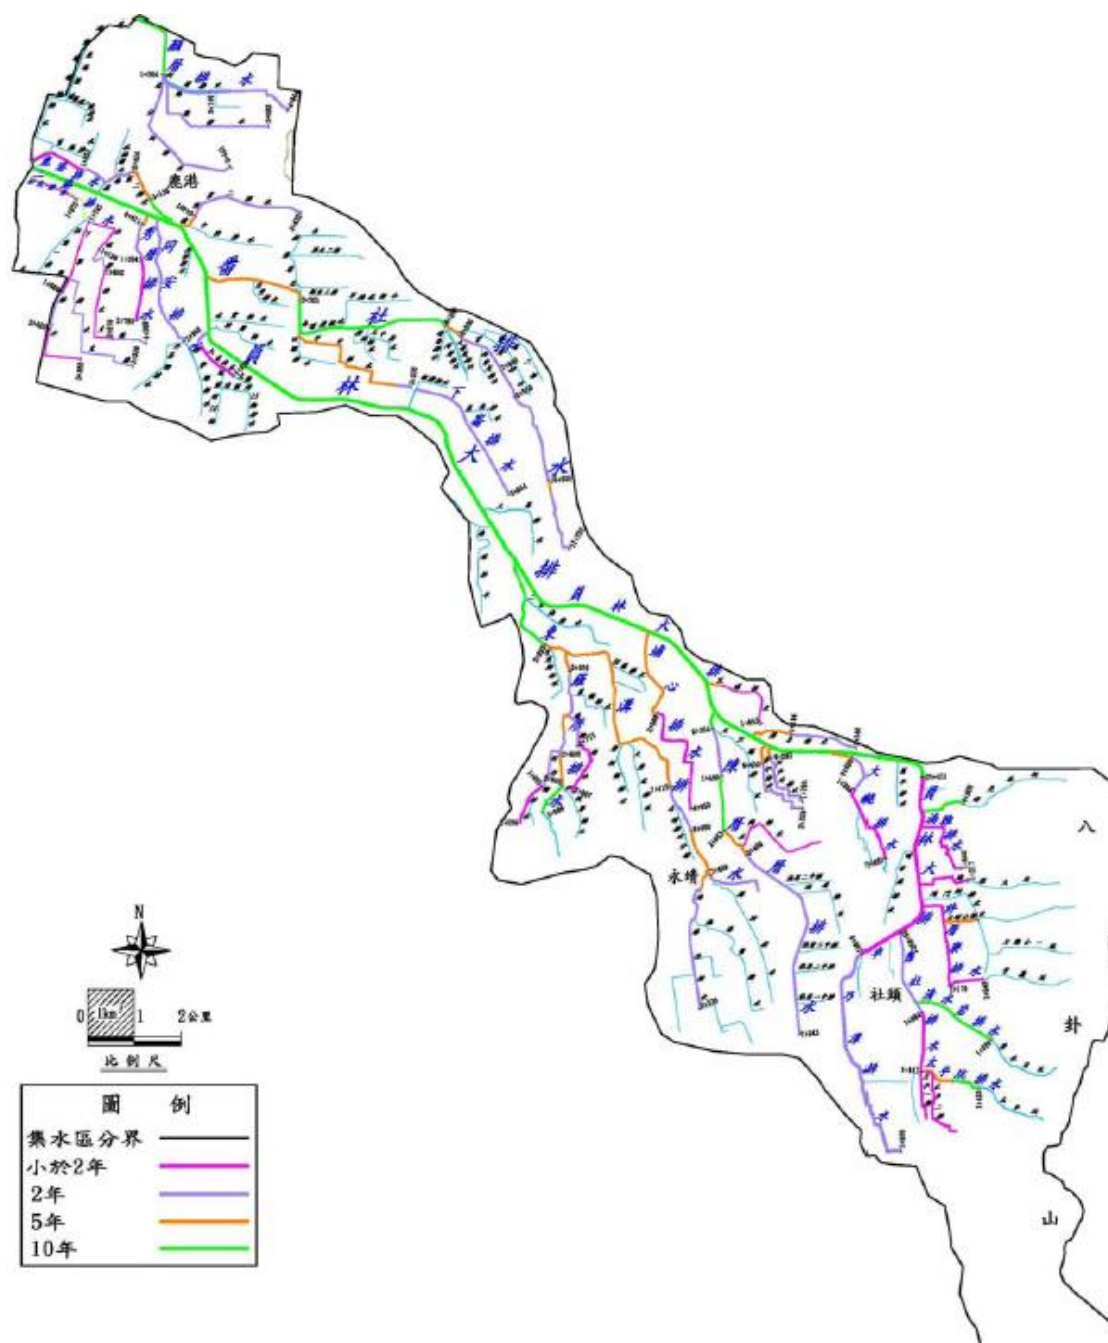
圖 1 員林大排等排水計畫區排水路現況通水能力圖

根據「彰化北部地區綜合治水檢討規劃-含顏厝排水系統」(民國97年)，南分圳排水現況(0K+000~3K+684)可通過之洪水量均僅約 2年重現期距，如圖 1、表 2所示。

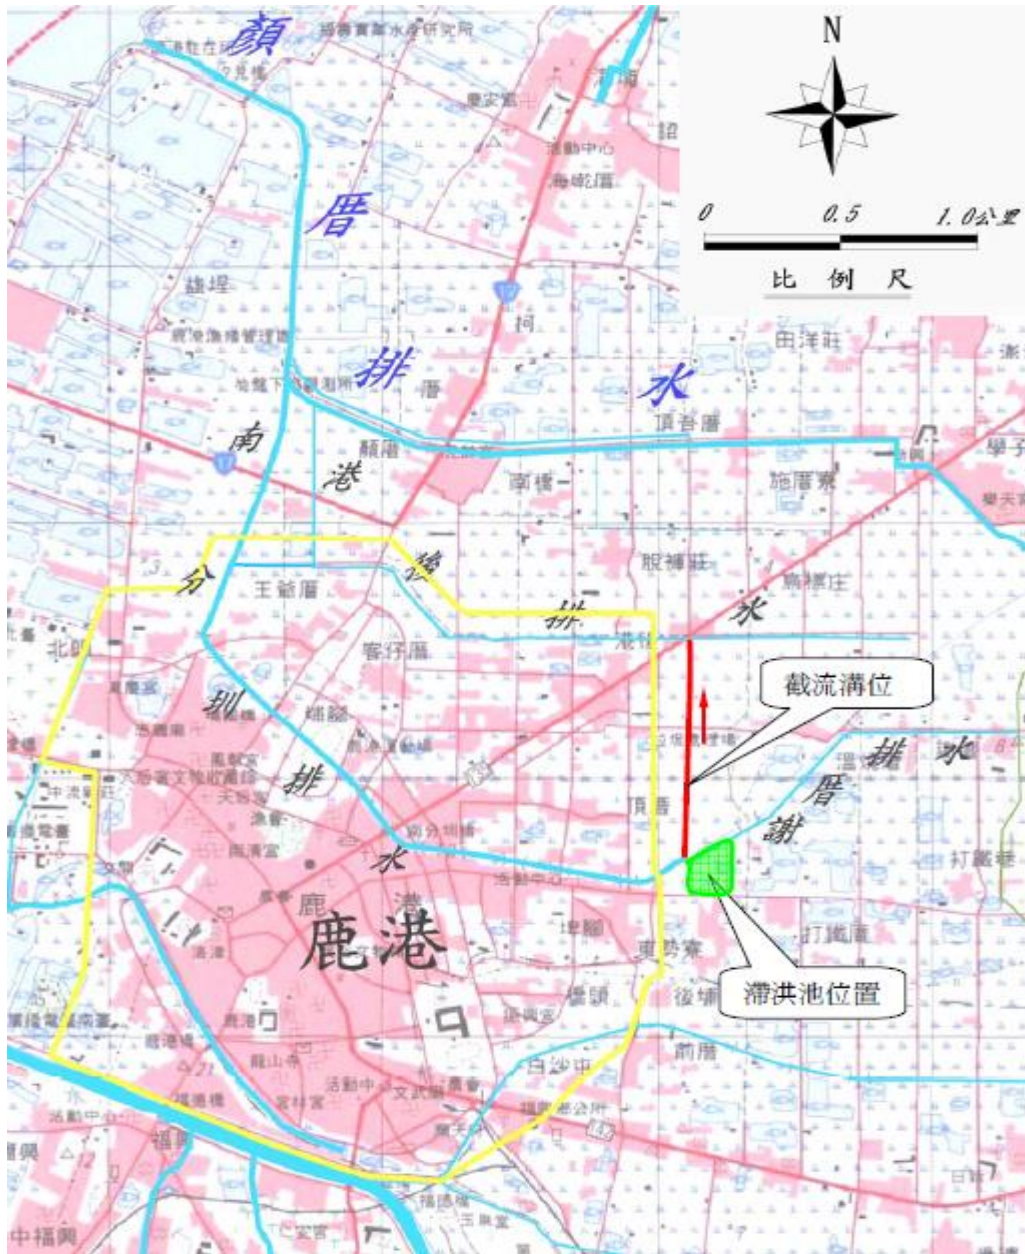
圖 2 南分圳排水上游截流及滯洪池方案示意圖

「彰化北部地區綜合治水檢討規劃-含顏厝排水系統」(民國97年)，南分圳排水治理改善之範圍為(0K+000~3K+684)，亦即全線均須改善，改善長度4,420公尺。依災害嚴重性、治理效果及由下游往上游治理之原則，排定先後順序，南分圳排水改善工程(0K+000~3K+684)工程，排水路治理，另南分圳排水上游滯洪池截流分洪主要目的係為減輕下游排水負荷；滯洪池有效容量6.8萬立方公尺，面積2.5公頃(私有土地)，並作好相關配合措施，避免造成淹水情形加劇，如圖2示意。

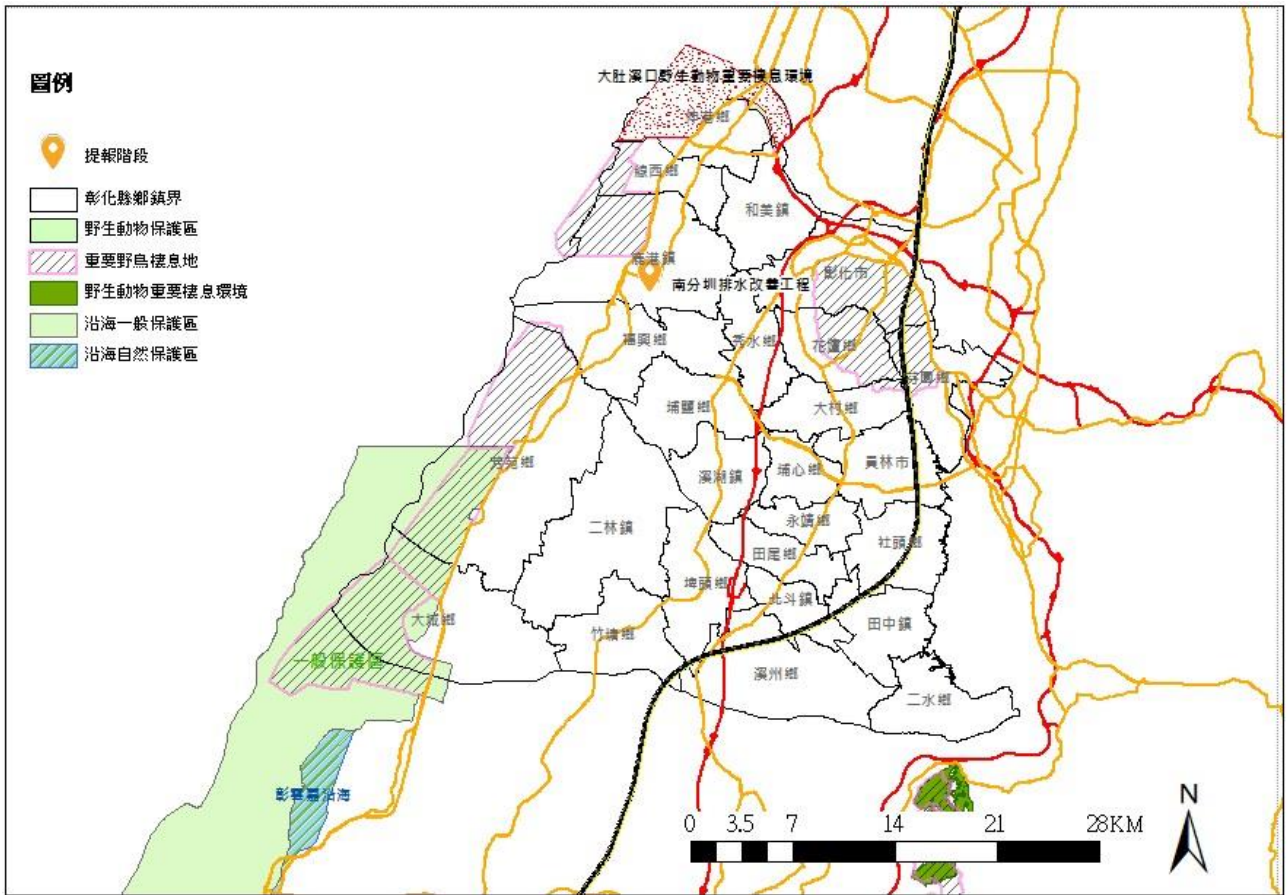
圖 3 南分圳排水改善工程(0K+000~3K+684)生態敏感區範圍圖

彙整彰化縣境內主要之生態敏感區為大肚溪口濕地、大肚溪口野生動物保護區、沿海一般保護區、沿海自然保護區及彰化海岸濕地，詳圖 3。計畫工程未在上述生態敏感區範圍內。

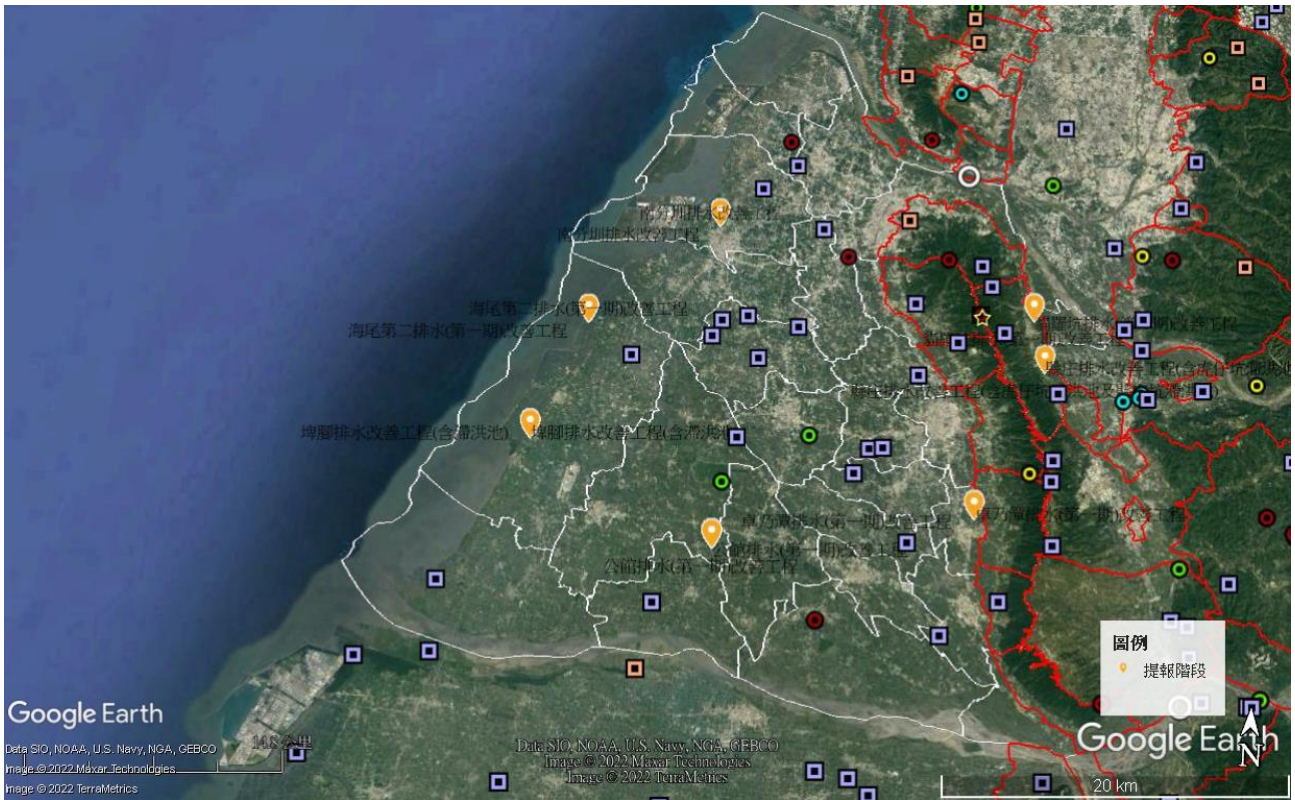
圖 5 臺灣淺山生態情報圖與彰化縣 110-111 年度提報階段生態檢核工程點分布圖

彙整彰化縣彰化縣 110-111 年度第七批提報階段生態檢核工程點，依工程週期提報階段與臺灣淺山生態情報圖套疊，以提供後續未來規劃、施工單位能清楚規劃、保留、補償等區域參考利用，如圖 5。

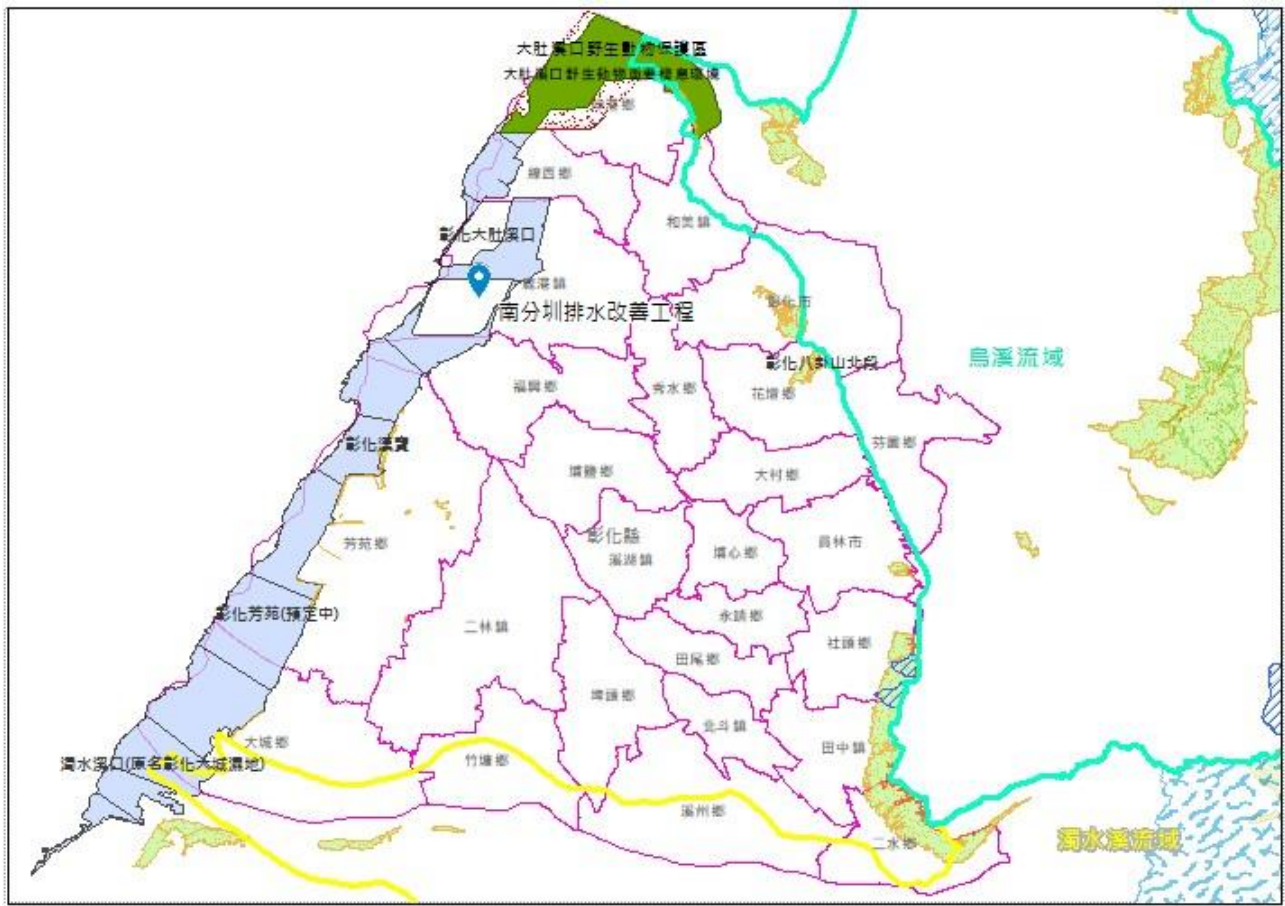
圖 6 南分圳排水改善工程(0K+000~3K+684)生態區位示意圖

本計畫盤點彰化縣境內之生態保護區，包括重要野鳥棲地、自然保護區、水庫集水區及水質水量保護區等圖層(如圖 6 所示)與彰化縣各生態保護區及環境敏感區(如表 5 所示)，以釐清計畫範圍之生態保護區、生態資源與相關生態議題，彰化縣境內公告保護區有大肚溪口野生動物重要棲息環境。

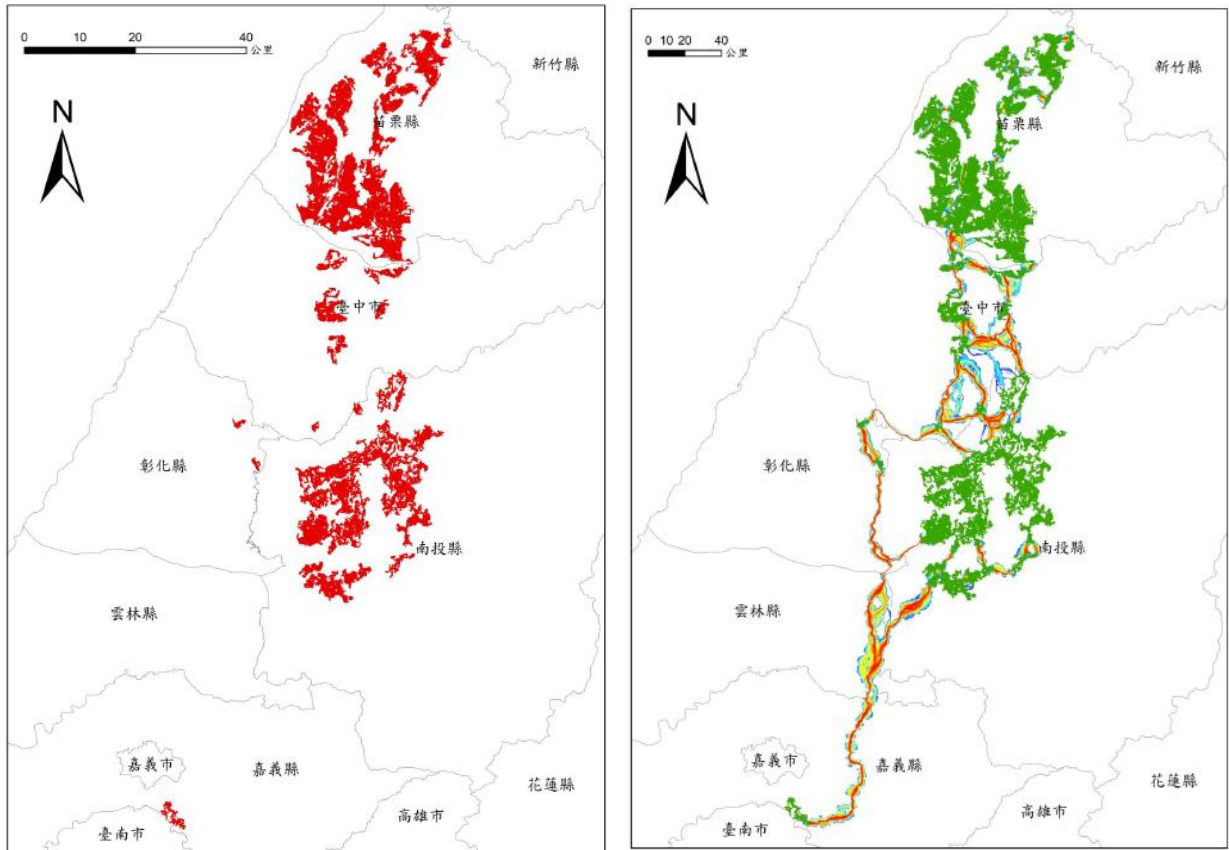
圖 7 民國 105~107 年淺山地區石虎廊道分析主要族群位置(左)及石虎潛在可  
 利用棲地機率圖(右)

註: (右圖)石虎主要族群(綠色)廊道分析, 紅色系表示阻力越小, 藍色系反之  
 資料來源: 「石虎族群調查及保育之研究委託計畫(2/2)」, 林務局南投林區管理處, 民國  
 105 年。

彰化縣的大肚溪口野生動物重要棲息環境，範圍為臺中縣、彰化縣大肚溪下游河口及其向海延伸二公里內之海域，大肚溪口有為數不少底棲生物及魚貝類，因而吸引大量水鳥；鳥類有43科235種，每年10月到隔年4月，約莫有250隻黑嘴鷗到大肚溪口棲息。鳥類瀕臨絕種的種類有黑面琵鷺、遊隼、諾氏鷗；珍貴稀有的種類有黑鵲、花臉鴨、澤鶩、唐白鷺、魚鷹、彩鷗、紅隼、蒼燕鷗、黑嘴鷗、短耳鴉；應予保育的種類有琵嘴鷗、紅尾伯勞。「石虎」主要分布在八卦山脈的淺山地區，依照「石虎族群調查及保育之研究委託計畫(2/2)，105年」調查結果，在彰化八卦山脈四縣市淺山地區仍有石虎出沒為主要分布地區(圖7)。與石虎共域的食肉目動物有鼬獾、白鼻心、食蟹獾、麝香貓、狗及貓等6種，其中以鼬獾與石虎的分布重疊度最高、出現頻度也最高，白鼻心次之。石虎的活動時間以夜間為主，但在日間也有少許活動。

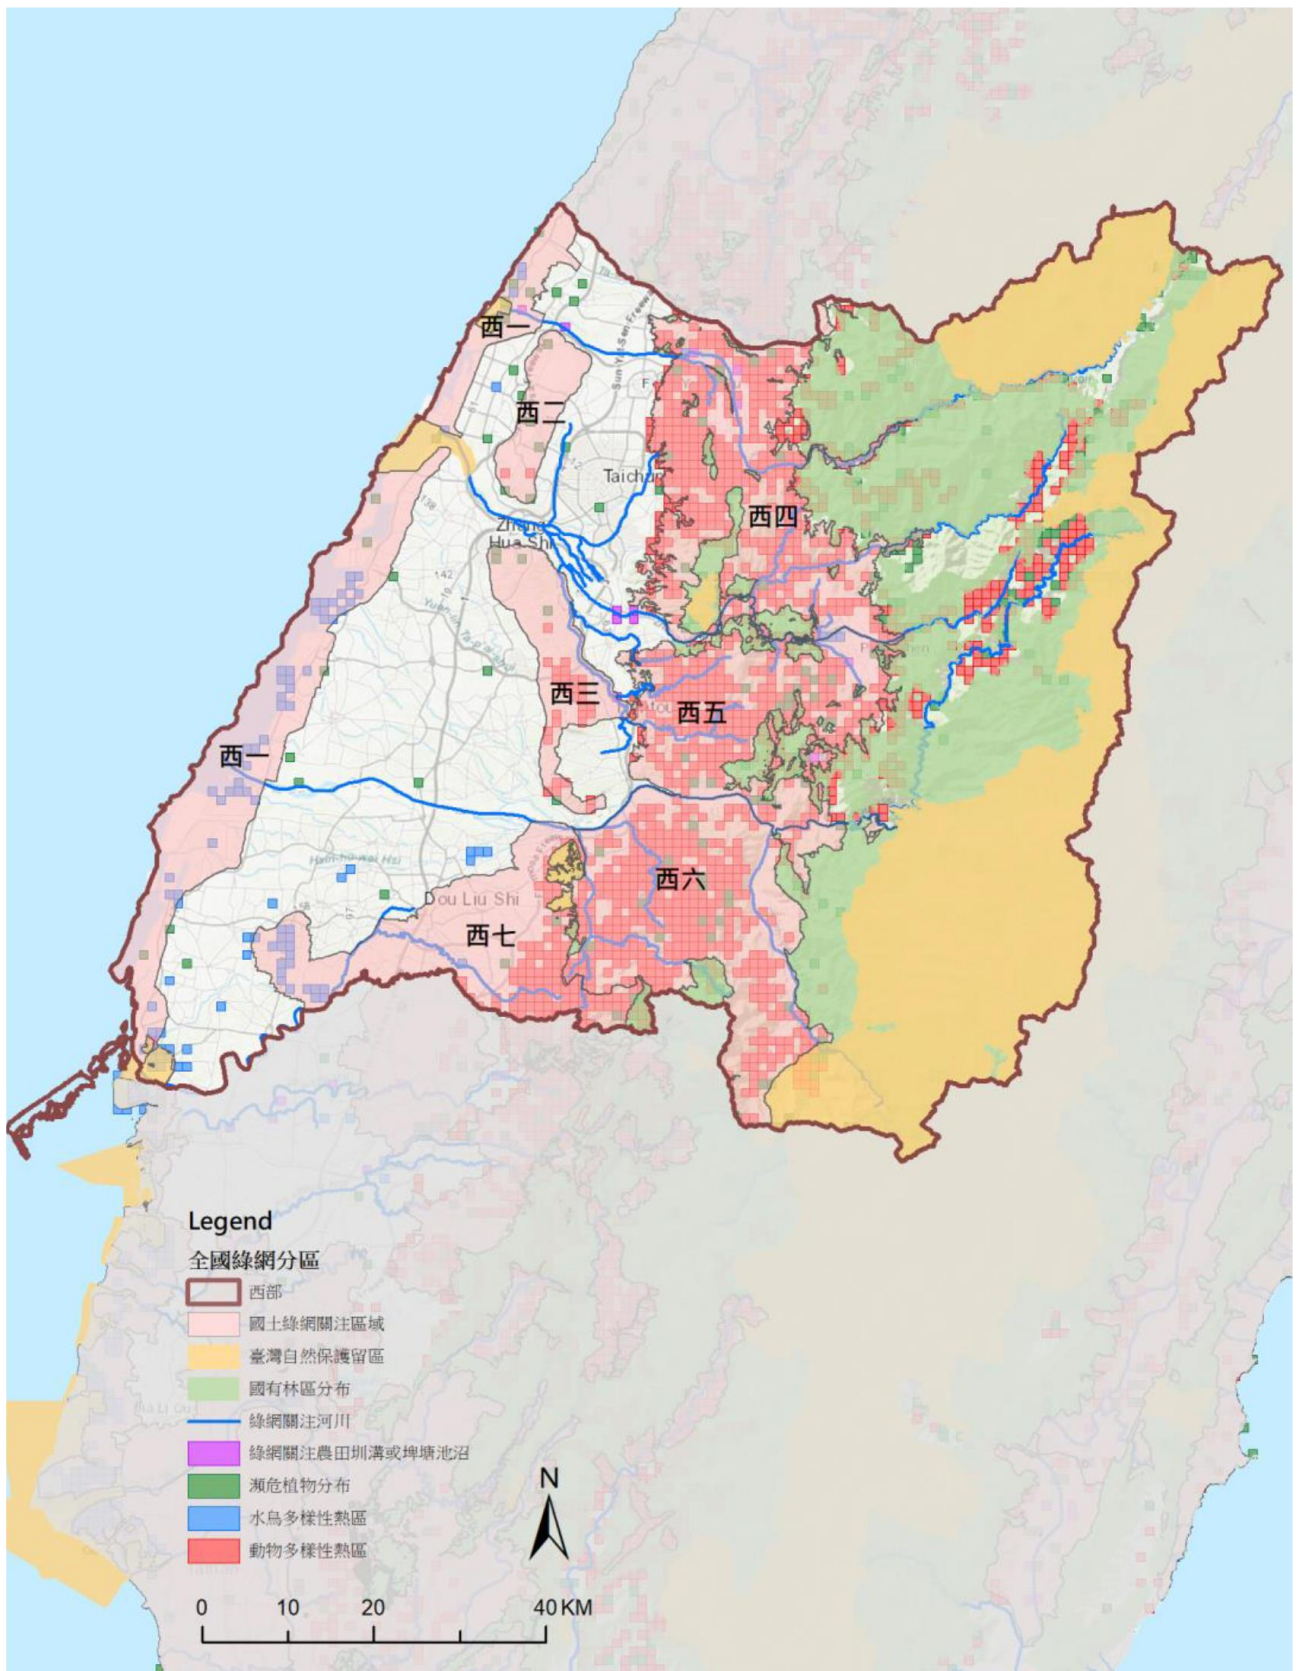
圖 8 國土綠網涵蓋彰化縣關注區域指認結果(西部)

陸域關注區域之指認，由林務局、林業試驗所、特生中心的專家學者，以及「國土生態綠網藍圖規劃及發展計畫，109年」計畫團隊共同討論，依據8個生態分區，逐一討論決定。參考之背景資訊包括動物多樣性熱點、關注動物分布、水鳥分布熱點、瀕危及受脅植物重要棲地、關注地景分布、以及各林區管理處關注議題之區位。綠網關注區域排除既有保護區及國有林班地，因這些地區已受到相當程度之保護。在合計全國44處指認區域中，彰化縣範圍包含西一及西三等2處小分區之間。各關注區域的範圍及關注重點，請見表8及圖8。

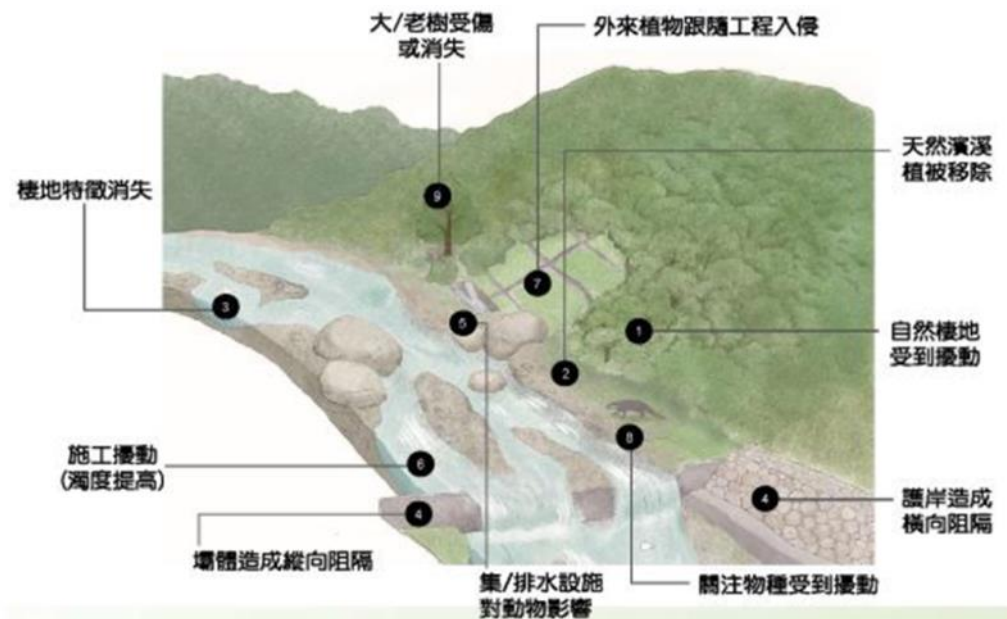
圖 9 治理工程常見生態議題

河川、區排工程對於生態環境之影響，說明如下(圖 9)。另外，相關保育對策研擬之基本原則，如表 9 所示。

##### (1) 縱向阻隔對魚類、蝦類及螺貝類分布及棲地型態之影響

在現有防汛設施未損壞前，以保留現況為主，但未來新建防洪設施則需考量以砌石創造多孔隙護岸，使魚、蝦、蟹類及植物能利用孔隙躲藏、紮根。而原設置攔河堰、固床工之區段，可透過補償性措施如增設魚道，降低對洄游性動物的衝擊，遵循河流演變的自然規律，妥善處理人與自然相互協調的關係，保障河流生物多樣化和生命。

##### (2) 多樣化水域棲地之營造

施工材料要選用自然材料或當地既有資源為主，並以營造多元的水域生物棲地為目標。例如水際根著性植物或浮游性植物是無脊椎動物重要的棲地；因石塊、斷木產生的擾動瀨區也是生物重要的覓食場所；深潭等滯水區域更是許多水域生物度過乾早期的重要棲地。

##### (3) 改善堤防坡度強化生物廊道串接

河川現有防洪構造物大多為混凝土堤防護岸，阻礙動物遷習路徑，建議減緩堤防及護岸坡度以利動物行走，於低水路護岸以多孔隙材料增加魚類棲息地與植物植生，並強化河岸濱溪帶的多樣性植栽營造，增加生物棲地的多樣性。

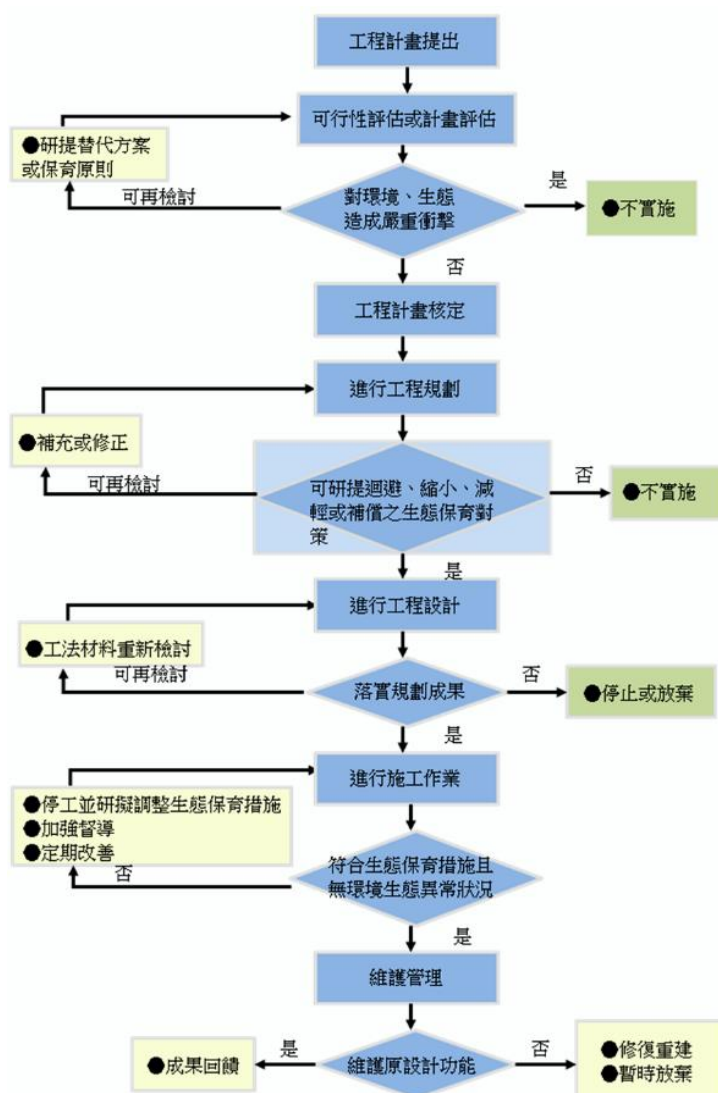
圖 10 公共工程生態檢核作業流程圖

參考「公共工程生態檢核機制」之工作項目操作流程、施工前中後執行重點，並導入研擬適合彰化縣政府工程生態檢核作業流程，將本計畫工作構想分為提報核定、規劃設計、施工與維護管理等 4 個階段進行說明。行政院公共工程委員會訂定之「公共工程生態檢核注意事項」的作業流程如圖 10 所示，最新修正結果(中華民國 110 年 10 月 6 日工程技字第 1100201192 號函)參見附錄七。本計畫依據工作項目之需求、目標及特性，進行整體工作細部架構研擬。

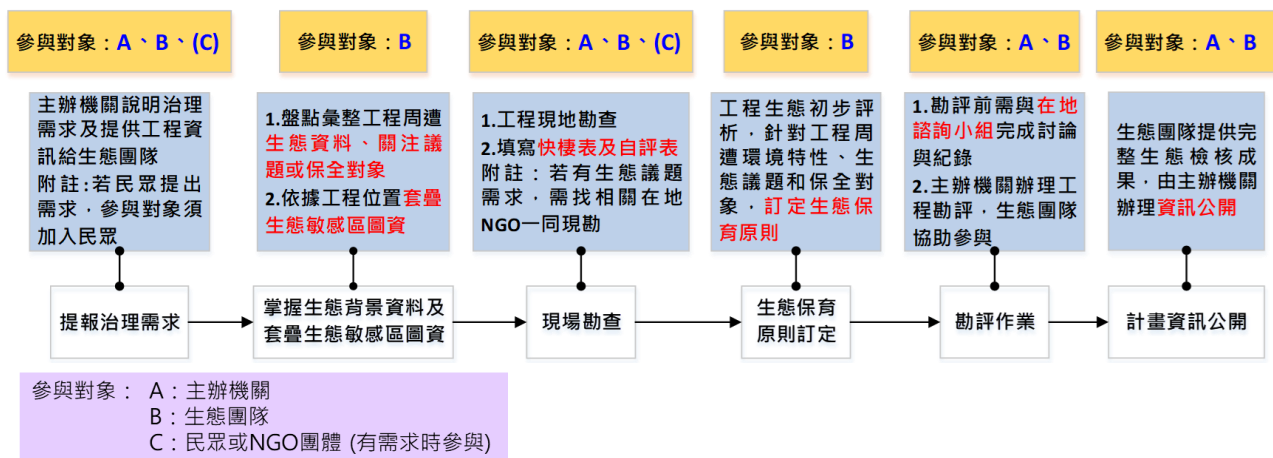
圖 11 提報核定階段執行流程圖

提報核定階段工作的目標，為綜合考量生態影響、環境成本與效益，決定開發可行性，並研擬對生態環境衝擊較小的方案及保育對策原則。首先應先組織包含生態專業及工程專業之跨領域工作團隊，接著辦理現場勘查俾利後續進行生態評析，以提出最佳治理方案。主要工作內容包含：(1)蒐集工程區位前期生態環境資料，包括可能之生態議題，並辦理現場勘查；(2)填寫快速棲地生態評估表與工程生態檢核自評表；(3)依據工程目的及預定方案評析生態影響，提出生態保育對策原則，供工程主辦單位核定工程之參考(圖 11)。

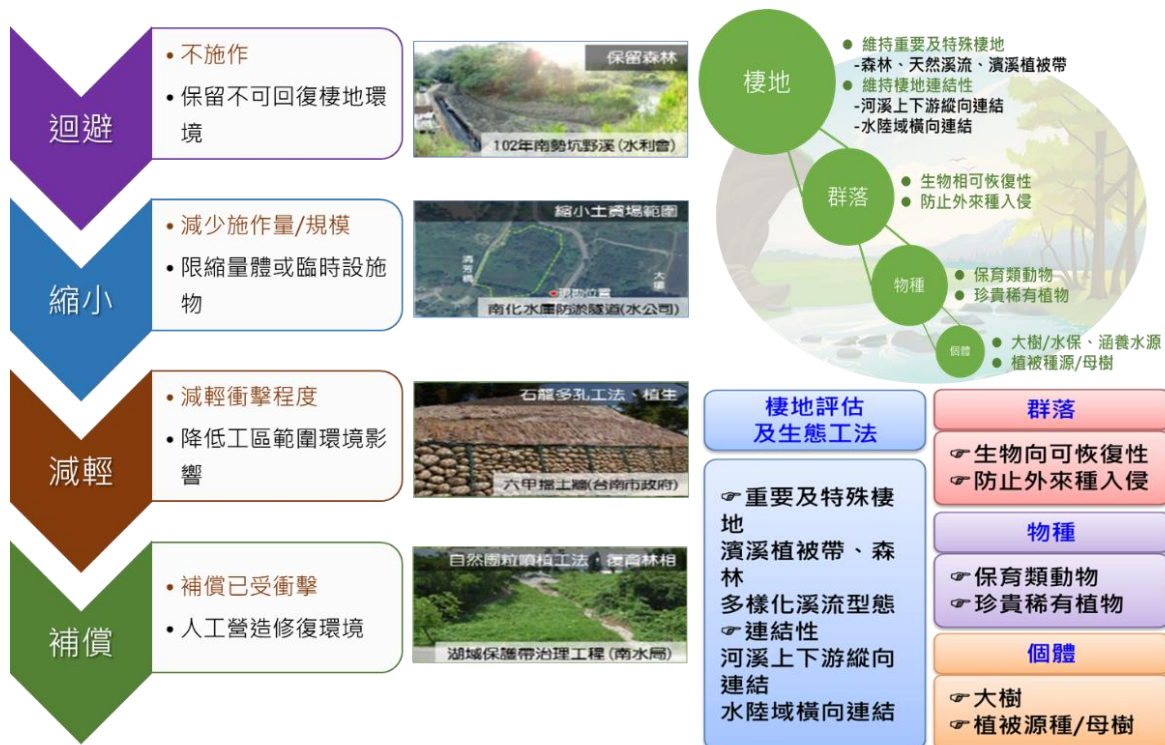
圖 13 生態保育原則及對策示意圖

藉由基本資料蒐集及現場勘查之結果，針對工程可能對生態環境造成之影響與衝擊來擬定生態保育對策原則。保育對策原則之選擇，以干擾最少或儘可能避免負面生態影響之方式為優先，依循迴避、縮小、減輕與補償四個原則進行策略考量(如圖 13 所示)。工程位置及施工方法首先考量迴避生態保全對象或重要棲地等高度敏感區域，其次則盡量縮小影響範圍、減輕永久性負面效應，並針對受工程干擾的環境，積極研擬原地或異地補償等策略，以減少對環境的衝擊。

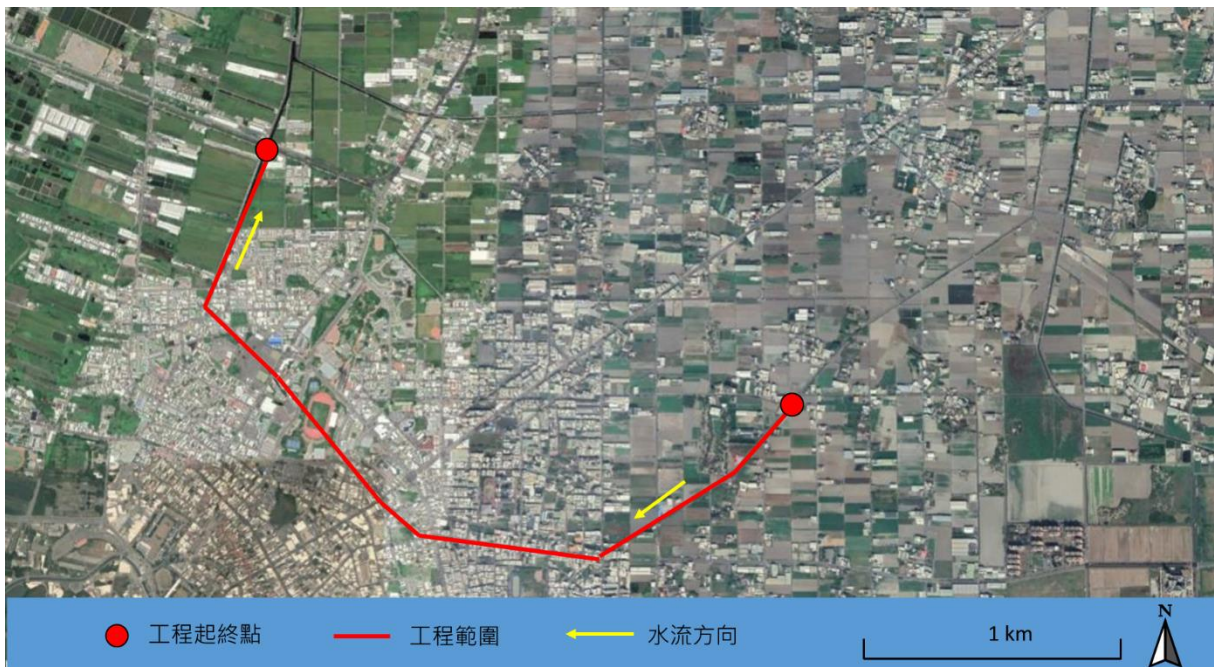
圖 14 南分圳排水改善工程(0K+000~3K+684)預計施作範圍

本工程位於彰化縣鹿港鎮，工程內容為新建箱涵 341m(1k+503~1k+844)，彰化縣水安全計畫第七批核定工程，於 110-111 年度預計辦理提報至規劃設計階段檢核作業，本計畫現階段已完成提報階段生態檢核作業。因本工程尚於設計階段，故本計畫將配合工程設計進度持續完成後續生態檢核作業。預定工程範圍如圖 14 所示。

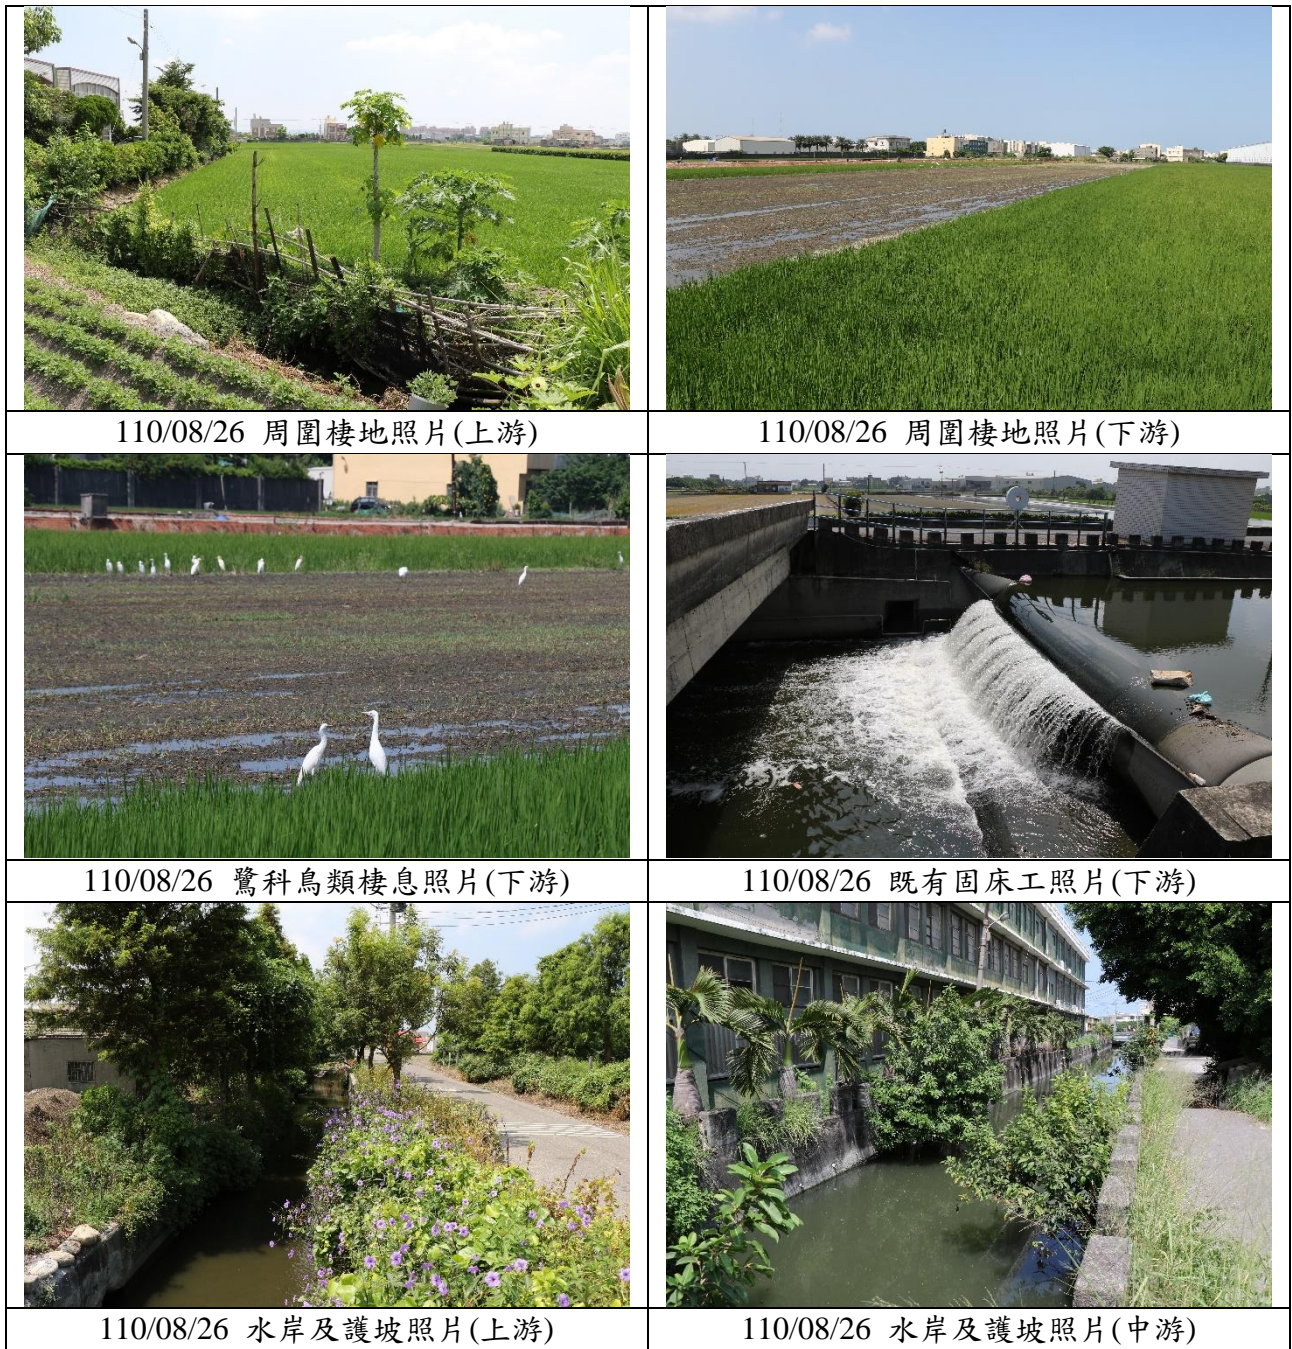
圖 15 南分圳排水改善工程(0K+000~3K+684)

檢核團隊於民國 110 年 8 月 26 日由調查人員進行現場勘查。預定工區已建有混凝土垂直護岸，上游與下游周圍以農田、道路、零星廠房與住宅為主；中游則位於鹿港市區，住宅較密集。排水路上游段於護岸上方有灌叢與雜草覆蓋，兩側有零星喬木、木瓜樹與香蕉樹等；河道寬度窄、水流流速快，現場有觀察到麻雀、八哥、斑鳩等鳥類。中游鹿港市區的排水路兩側雖然有密集的住宅與道路，但仍有雜草與喬木組成的濱溪帶。下游水道寬度較寬、水流流速緩，岸邊偶有喬木組成的濱溪帶，兩側農田有觀察到鷺科鳥類棲息。預定工區最末端建有水閘門與固床工，後者高差較大，會影響水域廊道縱向連結。提報階段環境現況照片如圖 15 所示，快速棲地生態評估表 14。

1. 本工區有許多鳥類、兩生類與爬蟲類會於農田覓食與棲息，包含保育類彩鶇與草花蛇，施工時應避免擾動鄰近農田，以減小對其棲地之干擾。
2. 本工區周圍雖然人為干擾嚴重，但河岸濱溪帶豐富，於工程設計與施工時，應儘量避免干擾工程範圍外的植被。護岸建議採用有助於植物生長之多孔隙或高通透性工法設計，以保留透水性與植物拓殖空間，例如砌石或其他多孔隙材質。
3. 針對工程範圍內的零星喬木，由生態團隊植生專業人員建議評估移植的必要性與可行性。
4. 於遠離道路側的護岸設置坡度為 1:1.5 緩坡化設計之動物通道，降低橫向構造物對兩生爬蟲類之阻隔。
5. 計畫區周邊記錄有多種鳥類，建議避免晨昏或夜間施工，以早上 8 點至下午 5 點前施工為佳，減輕對周圍生物之影響。
6. 施工期間避免高噪音機具同時施工，以減少施工對鄰近物種之干擾。
7. 草花蛇偏好水域環境蛇類，周邊無污染農田為其棲地，持續施工水質觀測避免污染，影響棲地生態。
8. 施工階段中若周邊有農田，施工建議以塑膠板方式區隔，在周邊農田避免草花蛇誤入工區。

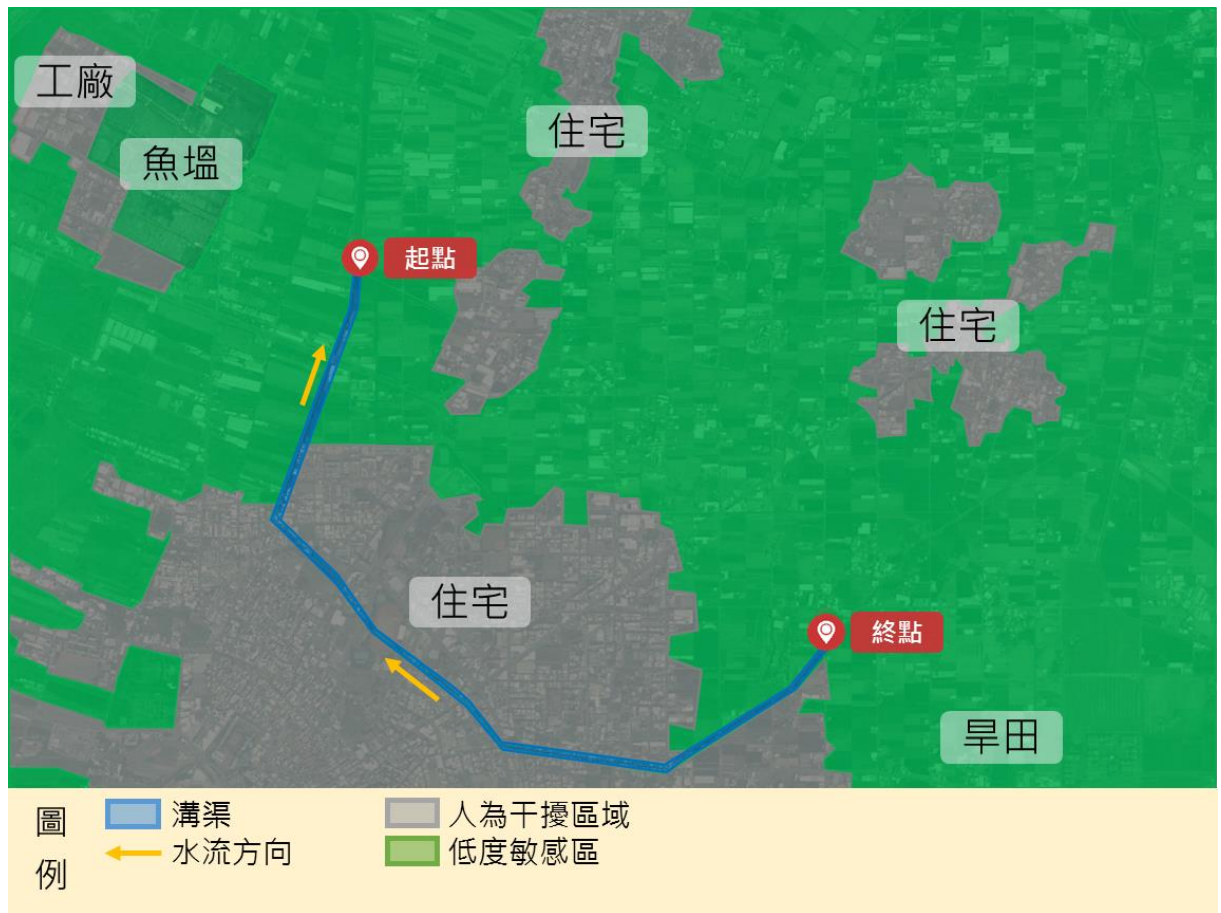
圖 16 南分圳排水改善工程(0K+000~3K+684)環境敏感圖

生態評析彙整如表 15 所示，工程範圍生態關注物種如表 16；環境敏感圖，則如圖 16。

棲地類型	物種利用說明
濱溪帶	雖然全河段皆已建有混凝土護岸，但從上游至下游皆有禾本科及菊科植物於河岸構成的濱溪帶，並有零星喬木生長，整體植物種類豐富，多為鳥類棲息使用，包含保育類彩鶺(II)。
農耕地	上游與下游河段，周圍皆以農田為主，提供鳥類、兩生爬蟲類棲息使用或躲藏，包含彩鶺(II)、鷺科鳥類、草花蛇(III)、黑眶蟾蜍、斑龜等。
水域環境	上游流速較快，下游較緩，整體水質尚可，多為深流、深潭，底質以砂土為主；水域資源不豐富，僅記錄有雜交吳郭魚(外)與琵琶鼠(外)。
