第一章 內灣水質水量調查及水質改善第一期工程

一、計畫緣起

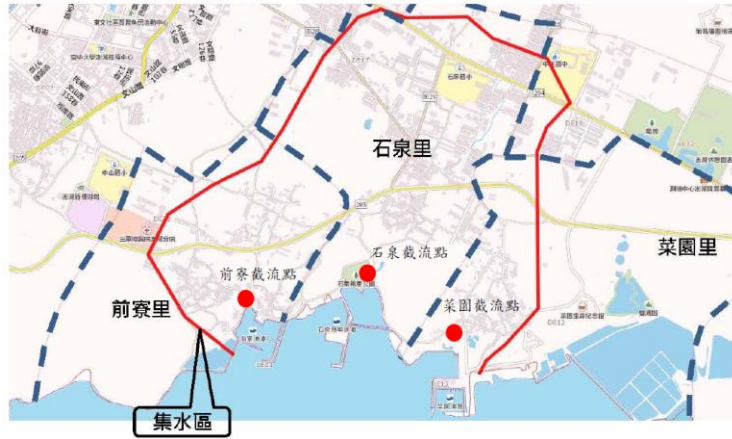
圖 1-3 內灣生活污水截流點位置圖

於排水渠下游處拖曳道前方處設置閘門與抽水井，截流採型式一系統將污水導入抽水井，再由抽水機將污水抽至水資源中心處理設施，使用公地為地號 505。截流之生活污水則沿既有海邊自行車道以 100 mm PVC 管抽送至水資源回收中心(地面高程 1.45 m)，長度約 600 公尺，沿路高程在 0K+120 處最低，高程約 1.38 m，0K+400 處最高，高程約 3.8 m，沿路均使用公地埋設，如圖 1-3 所示。

於排水渠上游非感潮段處設置擋水堰，使用型式二截流系統，使用 200A (含)以上 PVC 管兩條管線收集，將污水導入前處理先行處理後，再由抽水機抽至污水處理廠處理，截流設施使用公有地包含地號 1093(公)、1094(公)，截流之生活污水則沿既有區排旁埋設，長度約 150 公尺，沿路高程在截流處，高程約 1.74 m 最高，資源回收中心地面高程約 1.45 m，沿路均使用公地埋設，如圖 1-3 所示。

前寮里有兩條水系排入港灣內，北側溝渠需於上游處進行截流，以擋堰將污水截入獨立管線，再引此管線進入另一排水渠，再於此匯流渠出港灣處設置閘門，並於閘門前設置抽水井，新設抽水井位於公有地(地號 1130-3)。截流之生活污水則沿既有海邊既有道路以 100 mm PVC 管抽送至水資源回收中心(地面高程 1.45 m)，長度約 550 公尺，沿路高程在 0K+330 處最低，高程約 1.10m，0K+460 處最高，高程約 2.03 m，沿路均使用公地埋設，如圖 1-3 所示。

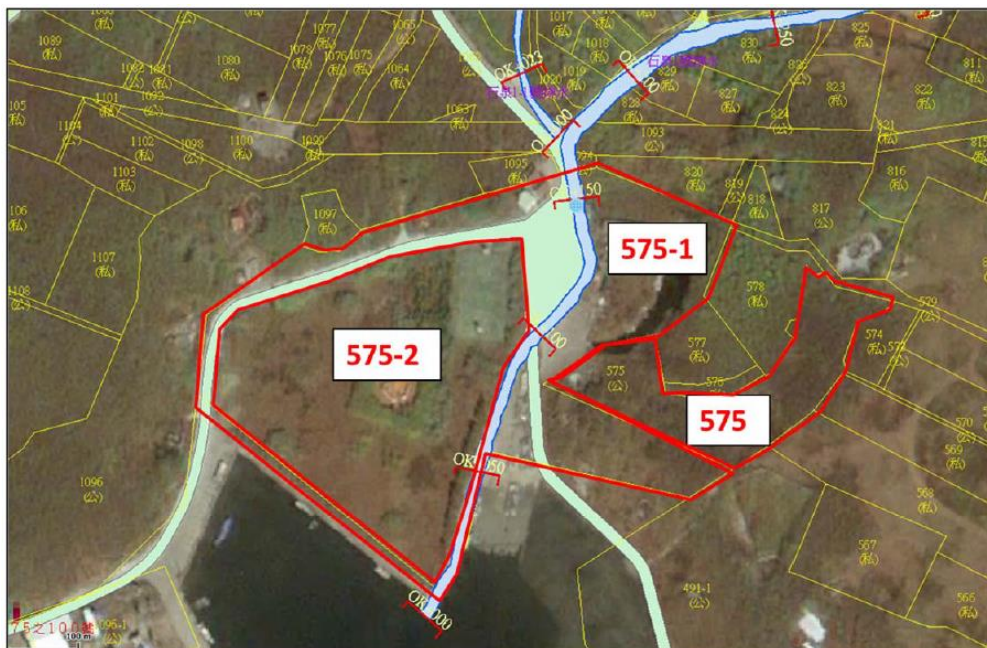
圖 1-4 雙湖段 575、575-1 及 575-2 地號套繪圖

石泉公有地包含地號雙湖段 575、575-1 及 575-2 等 3 塊地(如圖 1-4 所示)，其中 575 地號使用地類別為殯葬用地，管理人為澎湖縣政府，因為墓地所以不列入考慮；另地號 575-1 為特定目的事業用地，管理人為國有財產署，但由於寬度不足故列入景關水環規劃範圍；地號 575-2 為特定目的事業用地，管理人為馬公市公所，該地限用石泉濱海公園綠美化及周邊設施使用，該筆土地面臨道路，土地較為寬敞，十分適合污水處理廠設置及水環景觀建置，因此本規劃以此地段作為污水處理廠預定地。

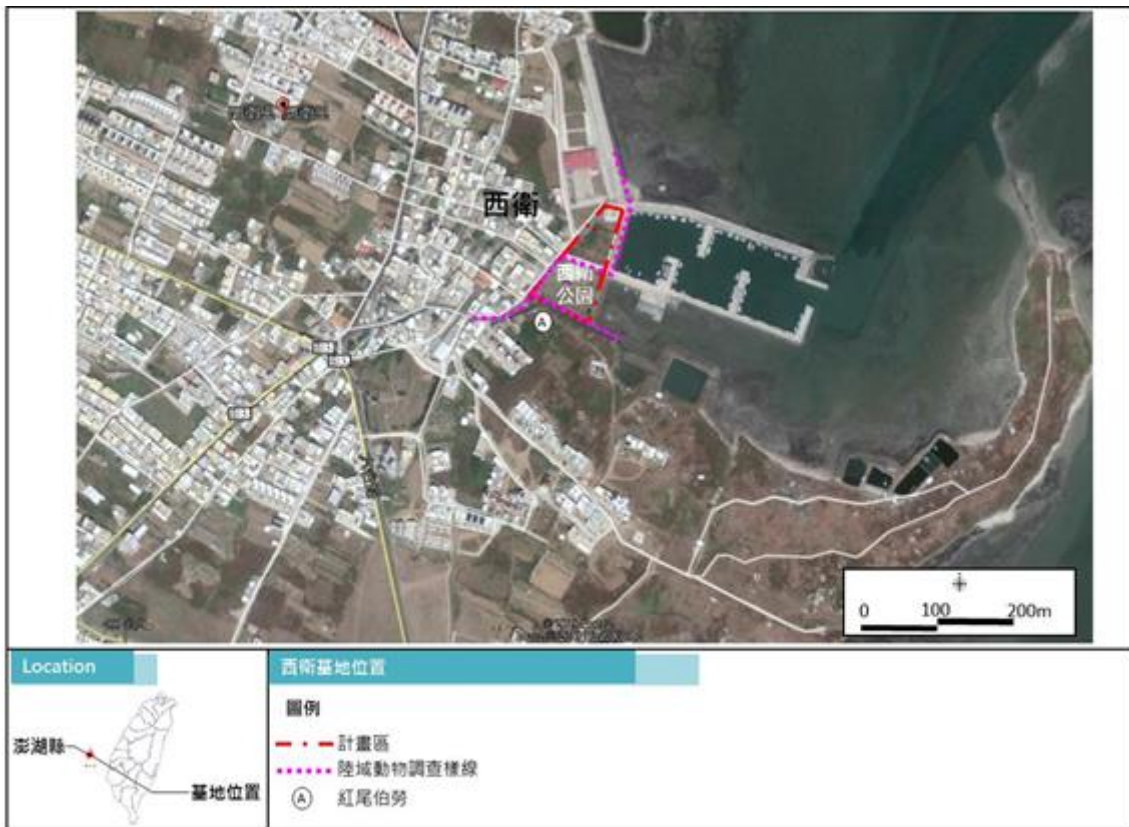
圖 2-2 西衛污水廠調查樣線示意圖

西衛樣點 ($23^{\circ} 34.824'N$; $119^{\circ} 35.167'E$) 位於馬公市西衛漁港外側。潮差約 1-2 公尺。除了航道沿線深度較深 (> 3 公尺) 以外，其餘的區域皆為潮間帶，大潮退潮時皆會暴露於空氣中。底質為細砂泥。潮間帶區域，靠近污水處理站大排排放口主要底質為細泥，沿著右側過了養殖池之後多是岩塊。

西衛污水場計畫範圍為既有的西衛公園，因此植被多人工栽種的樹種，包括欖仁、小葉南洋杉、日本女真、鐵色、厚葉石斑木、無葉檉柳、黃槿、水黃皮等，樹種雖多，但公園面積不大且有人為擾動，因此野生動物種類不多，常見者仍以白頭翁及麻雀等耐干擾的物種為優勢，而因鄰海且有排水溝，在秋冬季偶見鸕鶿科等鳥種活動，如照片 2-1 所示。

生態調查項目針對陸域維管束植物、陸域動物(鳥類、哺乳類、兩生類、爬蟲類、蝶類)進行調查。陸域生態調查範圍為計畫區及其周圍約 100 公尺之鄰近區。陸域動物調查樣線如圖 2-2、圖 2-6 以及圖 2-4 所示。

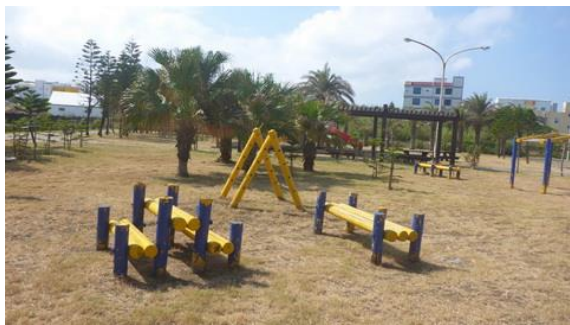
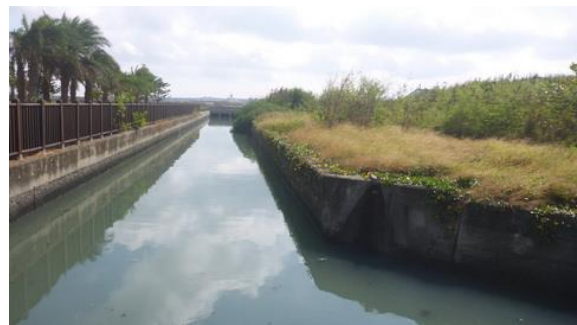
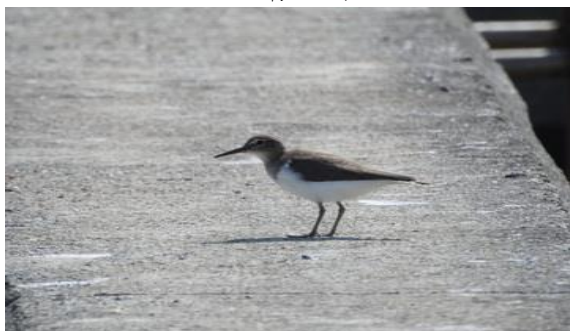
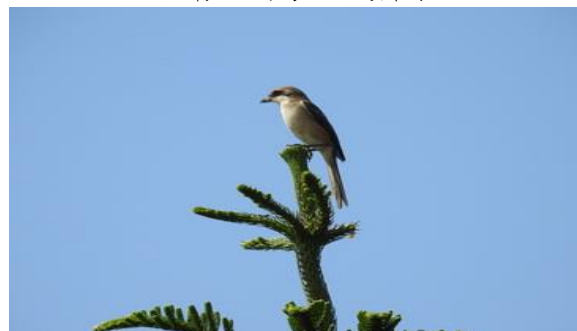
照片 2-1 西衛地區生態調查情形照片

西衛公園

西衛公園旁區域排水

在區排活動的冬候鳥-磯鷗

在樹梢頂停棲的紅尾伯勞

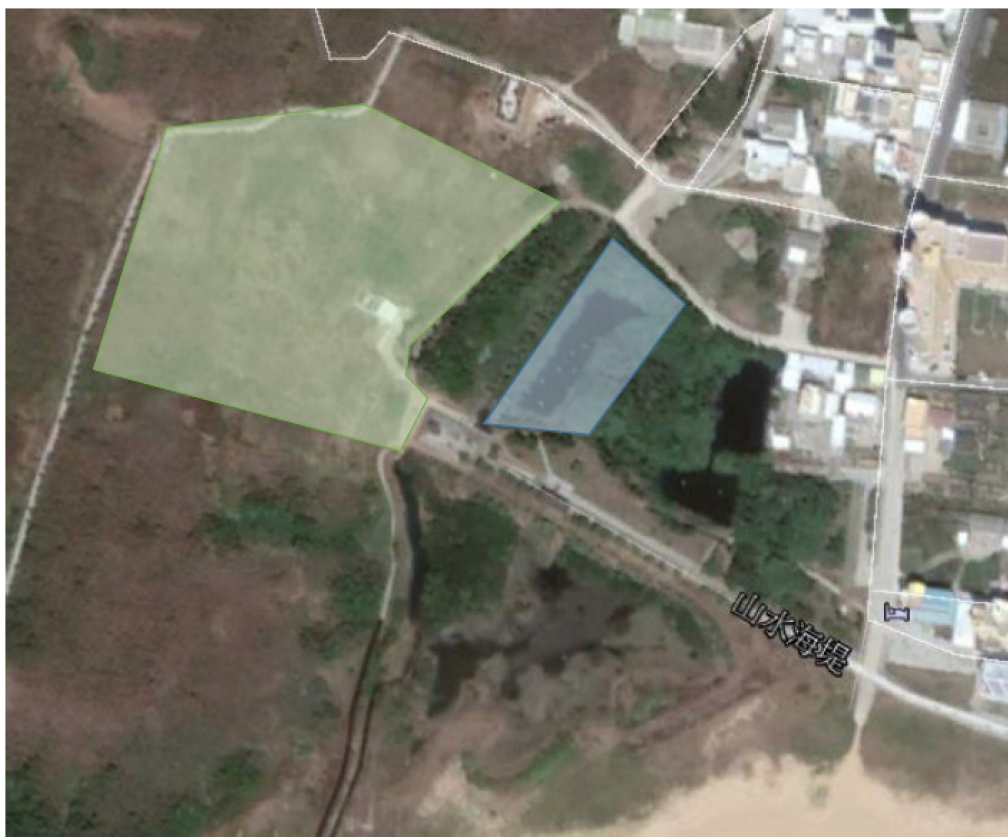
圖 2-3 山水樣點水域調查範圍示意圖

山水樣點 (23° 30.886'N; 119° 35.373'E) 位於污水處理站東側約七十公尺之生態池。為一封閉，對外沒有聯通管道，所以不受潮汐影響。長度約 50 公尺，

寬約 10 公尺，周長約 140 公尺。冬季因為降雨少所以深度約 50~100 公分。水質優養化嚴重。

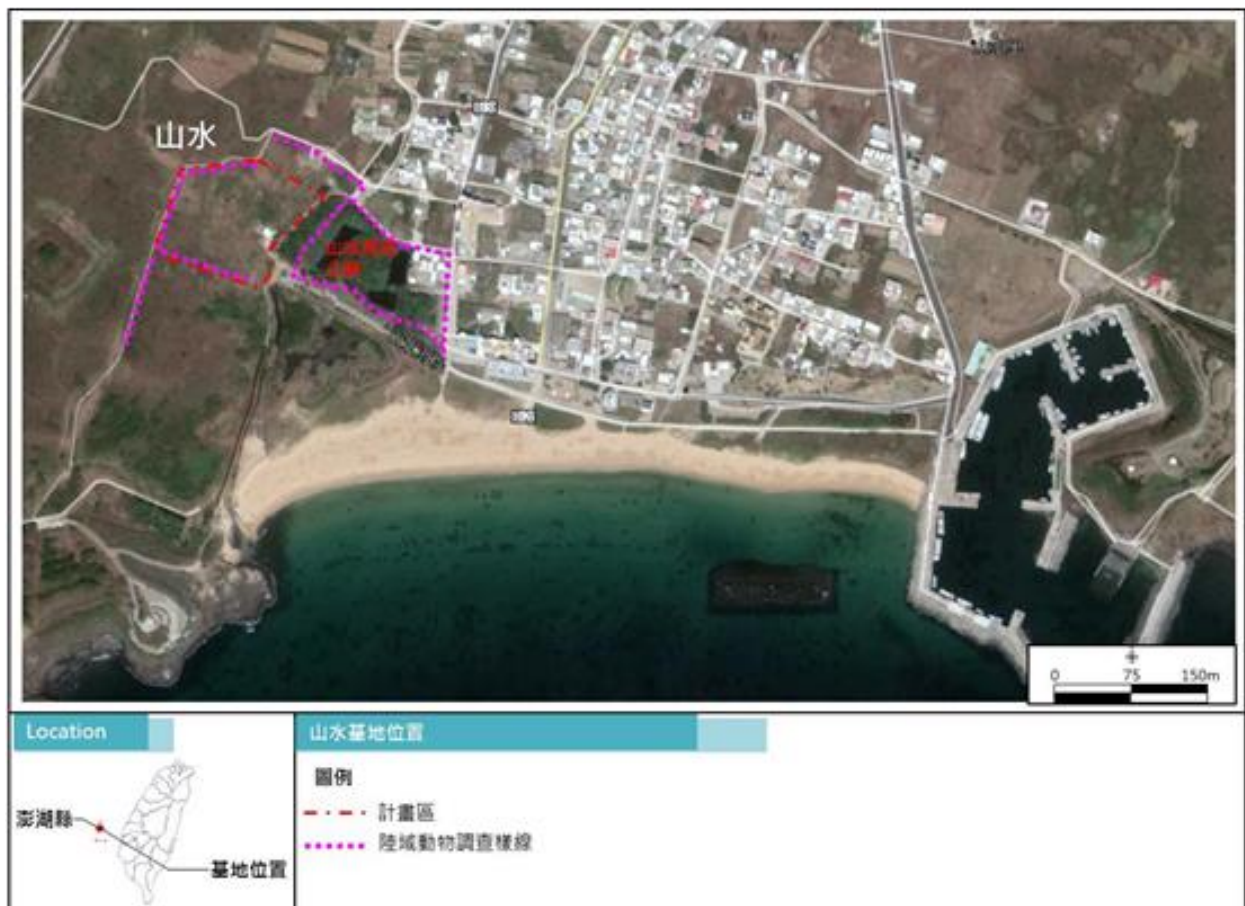
圖 2-4 山水污水廠調查樣線示意圖

山水污水廠計畫範圍現況多為外來種銀合歡灌叢，屬人為開發處則種植小葉南洋杉等植物，因植被單一且銀合歡灌叢植株茂密，動物甚少利用此環境，常見物種仍以白頭翁為優勢。在鄰近的山水濕地公園因種植較多樹種(如土沉香、欖李、巴西胡椒木、海桐、黃槿等)且有水池等多樣化棲地，鳥類出現種類較多，包括蒼鷺、小白鷺、東方黃鸝、白頭翁、麻雀等。如照片 2-2 所示。

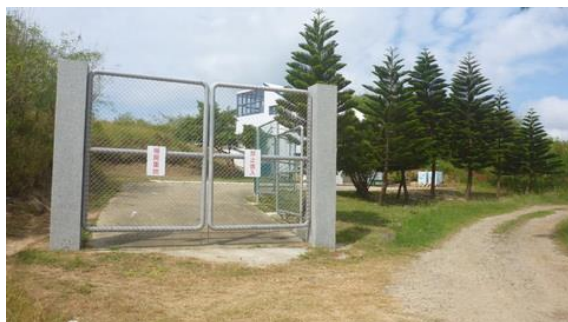
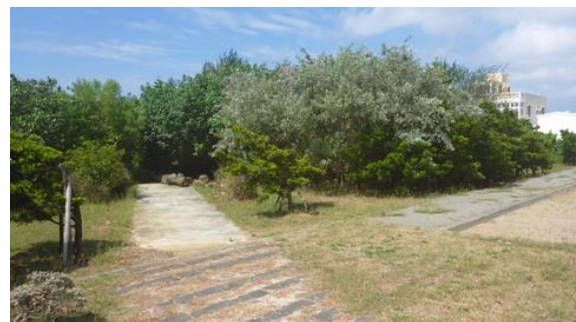
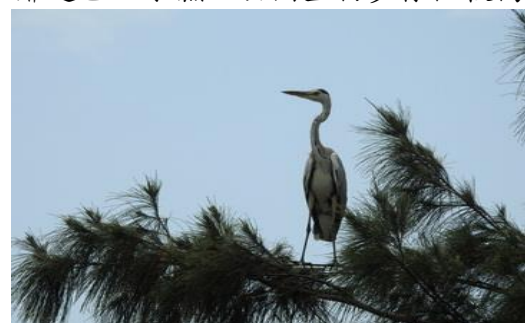
照片 2-2 山水地區生態調查情形照片

計畫區內建物及小葉南洋杉

鄰近區山水濕地公園生物多樣性較高

在山水濕地公園停棲的蒼鷺

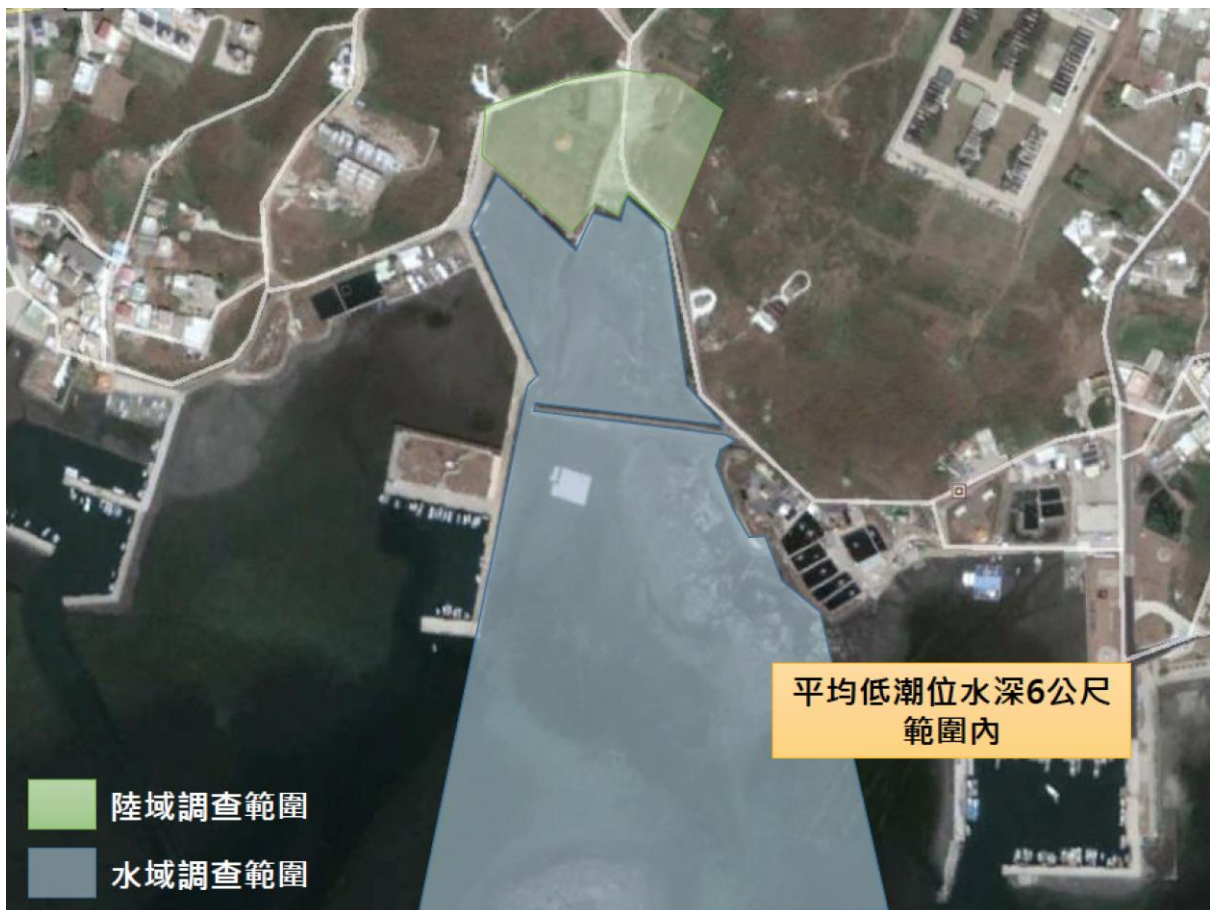
圖 2-5 石泉樣點水域調查範圍示意圖

石泉樣點位於石泉漁港南側 ($23^{\circ} 32.955'N$; $119^{\circ} 35.452'E$)。最大潮差應有 2 公尺以上。在最長突堤以內的區域為一廣大的潮間帶，面積約有 0.05 平方公

里。大退潮時全部暴露於空氣中。潮間帶底質主要為細沙和泥，靠近堤防邊有直徑約 50–60 公分的玄武岩塊。亞潮帶的部分退潮時約 3~5 公尺，底質為細沙和泥。

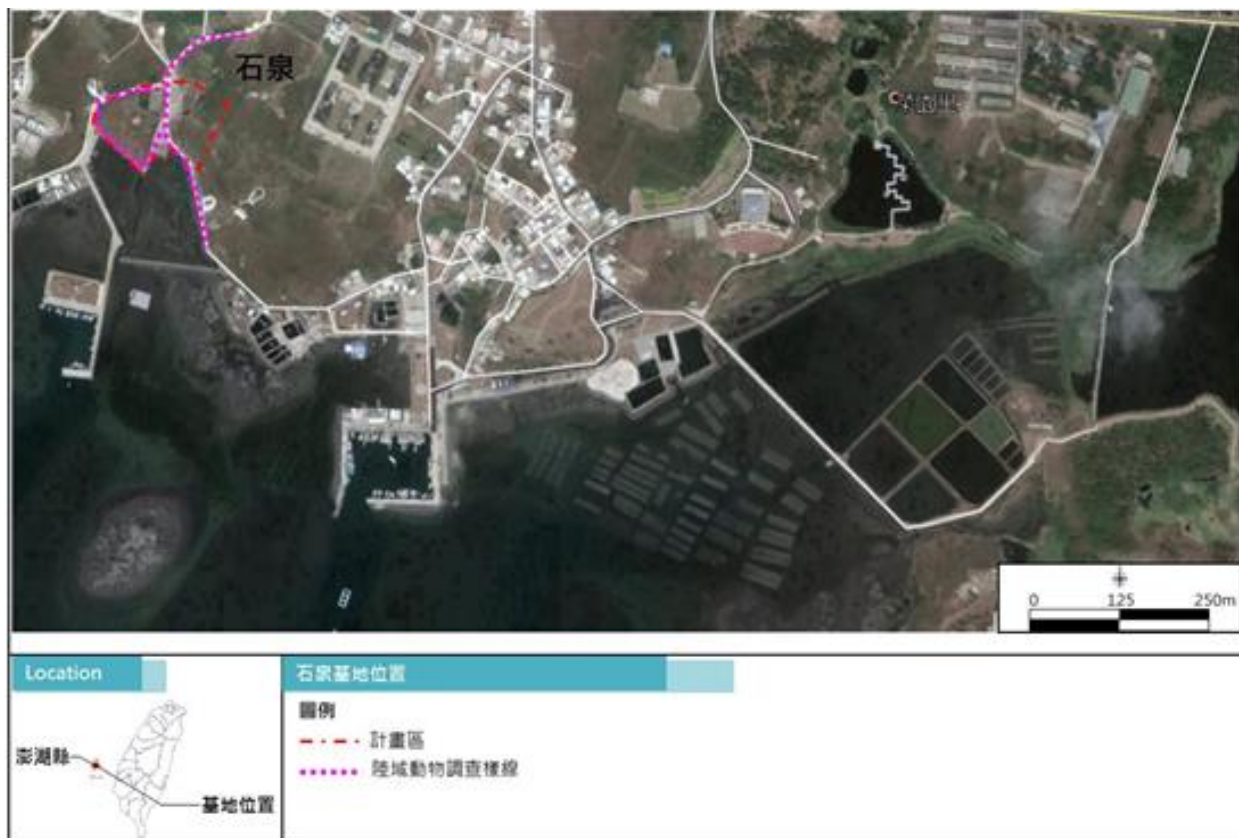
圖 2-6 石泉計畫區調查樣線示意圖

石泉計畫範圍現況多為外來種銀合歡灌叢，部分為草生地及墓地。因銀合歡具毒他作用，因此灌叢中少有其他植物生長，且因枝幹濃密，少見野生動物於此環境出沒，鳥類僅以白頭翁較易發現在灌叢樹冠層。而草生地原作為小型公園綠地因此人工栽種的小葉南洋杉、苦林盤等仍存在，惟因疏於維管而呈自然演替的情形，於此環境中偶見紋白蝶、沖繩小灰蝶等吸食大花咸豐草花蜜，動物多樣性低，如照片 2-3 所示。

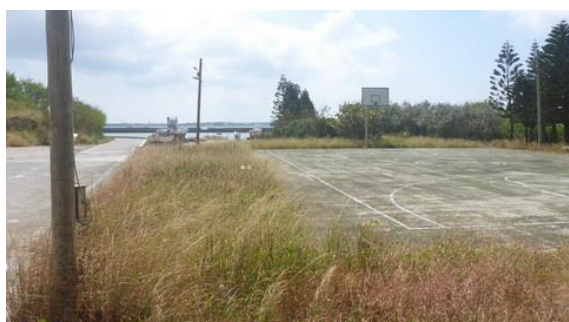
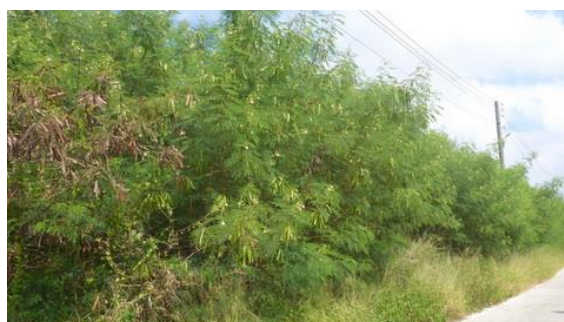
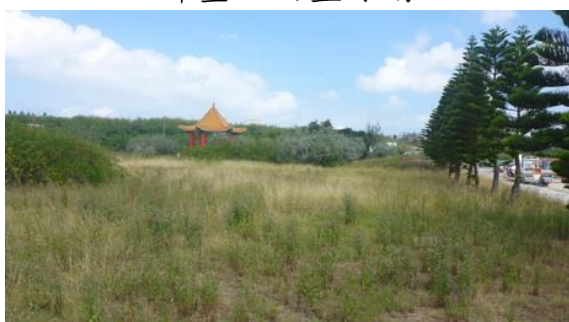
照片 2-3 石泉地區生態調查情形照片

計畫區內籃球場

計畫區內植被以銀合歡為優勢

綠地內植被已自然演替

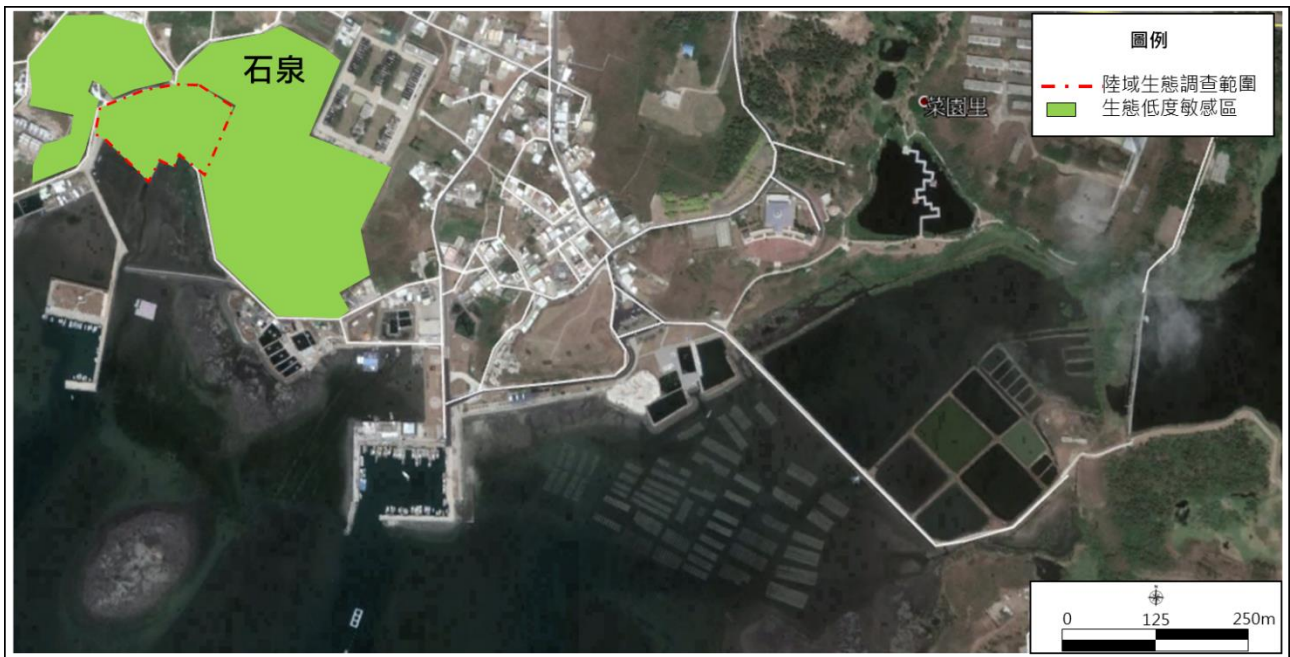
圖 2-13 石泉地區生態關注區域圖

石泉地區生態關注區域如圖 2-13 所示。計畫範圍現況多為外來種銀合歡灌叢，部分為草地及墓地，少見野生動物於此出沒，鳥類僅以白頭翁較易發現在灌叢樹冠層。而草地原作為小型公園綠地，因此為人工栽種物種，動物多樣性低，故全區屬低度敏感區。
