# 新港鄉安和村村落淹水防護設施工程

## 公共工程生態檢核自評表

**附表 P-02 提案階段現場勘查紀錄表**

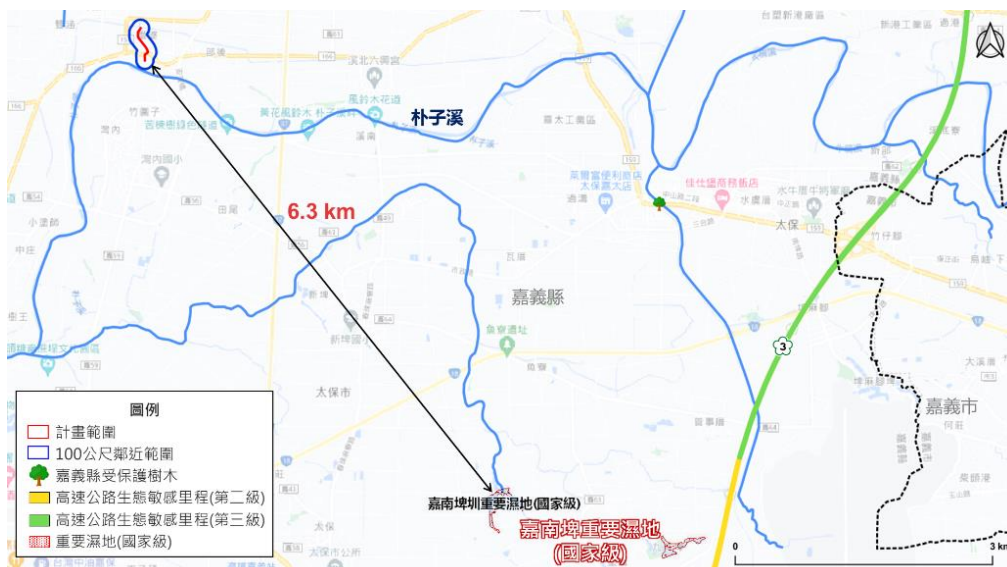
套疊成果：

工程概要：南側具一處嘉南埤重要濕地(國家級)之敏感區，惟距離本計畫範圍約 4.5 公里。

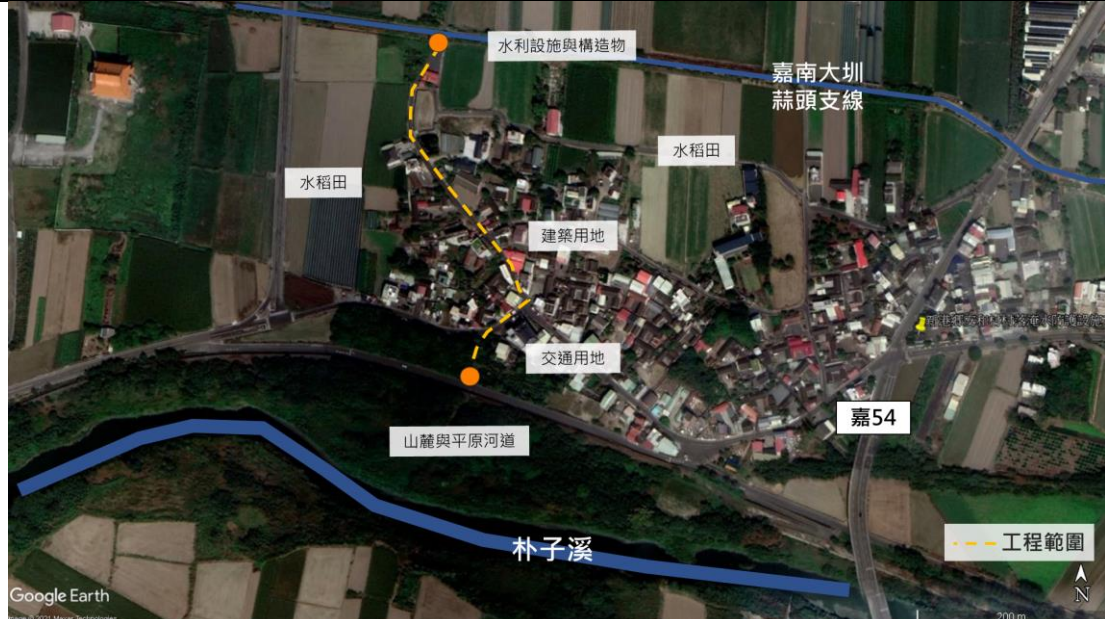
<p>圖 5 工程周邊棲地類型</p>			
<p>2.分析工程計畫對生態環境之影響 (潛在生態議題)：</p> <p>(一)減輕：由於側溝及村落排水路之寬度限制通常較無法實施生態工法，此時則需設置動物逃生通道，以防此段排水成為生物陷阱，並供兩棲類動物使用。</p> <p>(二)減輕：由於村落排水系統之建立需連接至嘉南大圳蒜頭支線，故施工時應落實</p>

排擋水設施或其他方法阻隔工區與河道，以維持匯入排水之水質。另工程施作過程亦須避免混凝土、油漆、電器材料掉落，而導致水質變化，進而影響水域生物。 (三)減輕：因工區周邊鄰近住宅區，並有保育類動物出現之紀錄，建議使用靜壓式鋼板樁等降噪工法進行施工，另應避免夜間施工影響保育類動物及周邊居民。			
<b>3.現勘結論：依建議內容辦理設計，確認物種及棲地位置後調整。</b>			
生態背景人員 (單位/姓名)	磐誠工程顧問(股)公司/戴忠霖	計畫主持(協同) 主持人	涂秀娟
