# 公館排水系統匯流口段治理工程

## 公共工程生態檢核自評表

附表 D-02 生態專業人員現場勘查紀錄表

**附表 D-03 工程方案之生態評估分析**

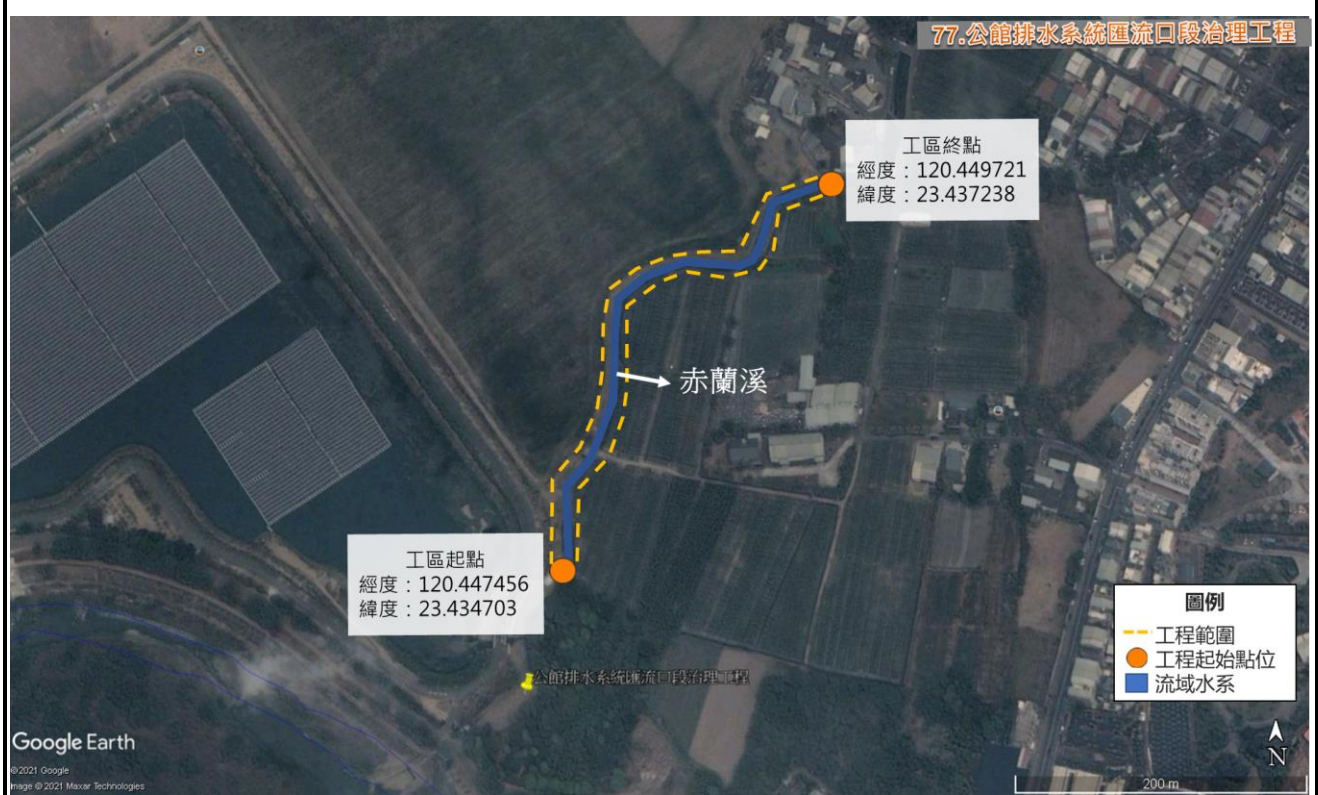
工程平面圖

工程名稱	公館排水系統匯流口段 治理工程	設計/監造單位	容泰工程顧問有限公司
		施工單位	
主辦單位	嘉義縣政府	現勘日期	110年7月5日
填表單位/ 現勘人員	野望生態顧問有限公司/研究員 楊份修	現勘地點	公館排水系統匯流口段 治理工程
現勘位置	TWD97座標：(193521, 2592444)；WGS84座標：(23.433937, 120.447274)		
工程概述	排水路約500m

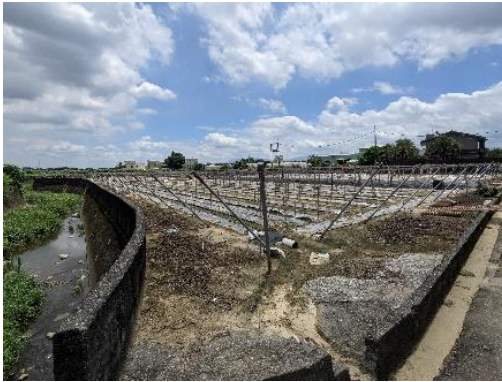
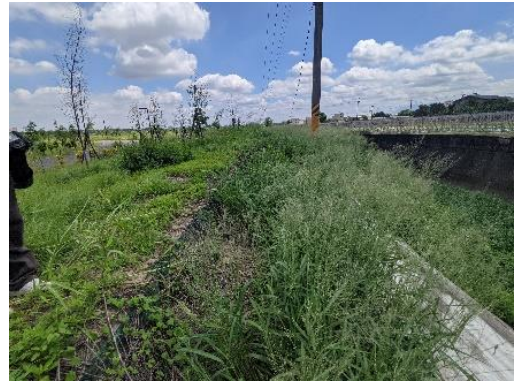
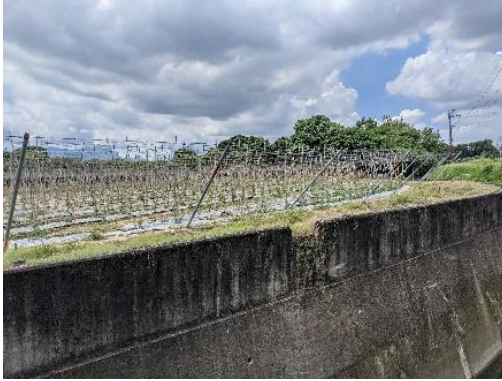
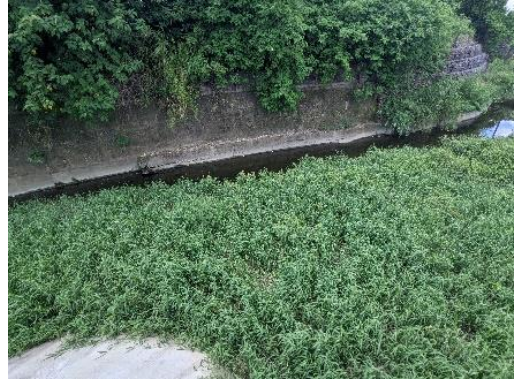
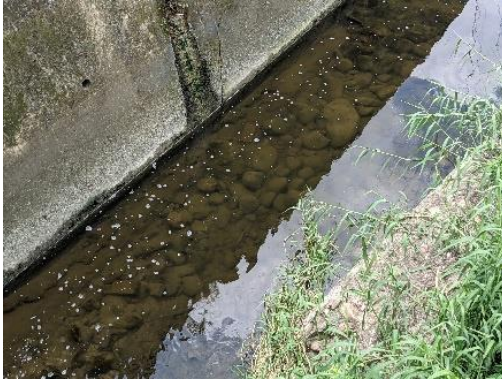
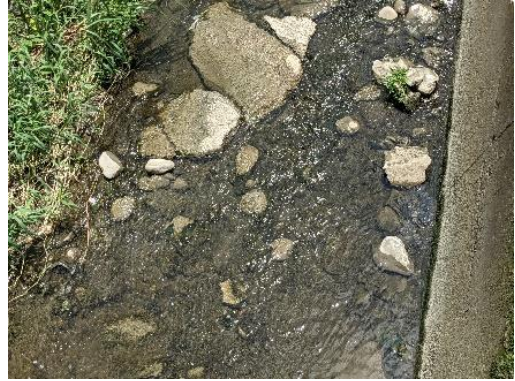
現勘照片

1. 陸域棲地評估：公館排水之排水路周邊環境均為人工干擾區，以農耕地為主要地質，屬受人為干擾的棲地環境。周邊動物可見如白頭翁、麻雀、白尾八哥、紅鳩、珠頸斑鳩等較為適應人為干擾的物種。
2. 水域棲地評估：計畫範圍的公館排水系統，其排水路內可見以巴拉草為優勢的濱溪帶植物。排水路內以卵石為底質形式，水體本身無異味然其內僅見線鱧、吳郭魚及福壽螺等耐受性高的外來種動物活動，顯示水域棲地受到人為干擾嚴重。

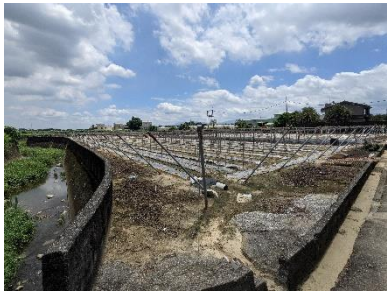
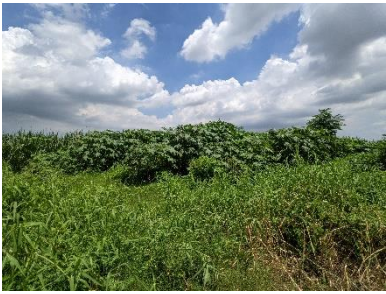
棲地環境		現況描述

公館排水之排水路周邊環境均為人工干擾區，以農耕地為主要地警，屬受人為干擾的棲地環境。周邊動物可見如白頭翁、麻雀、白尾八哥、紅鳩、珠頸斑鳩等較為適應人為干擾的物種。

計畫範圍緊農耕地

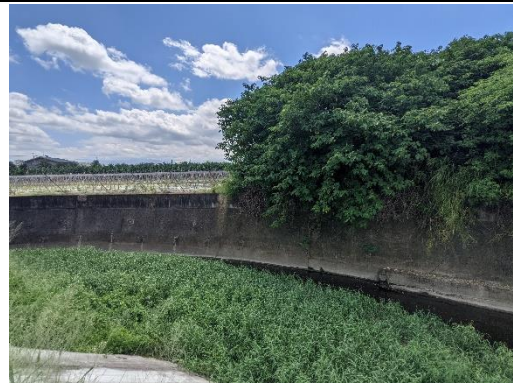
排水路內植被  
(拍攝日期 110.07.05)

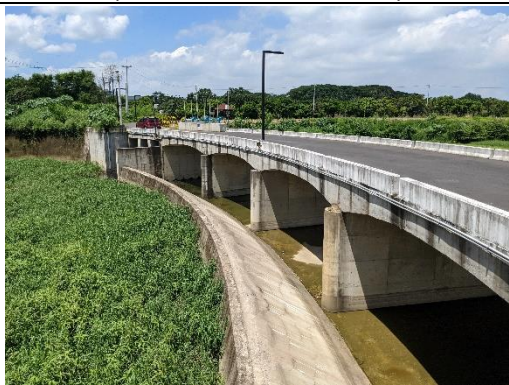
排水路銜接滯洪池箱涵  
(拍攝日期 110.07.05)

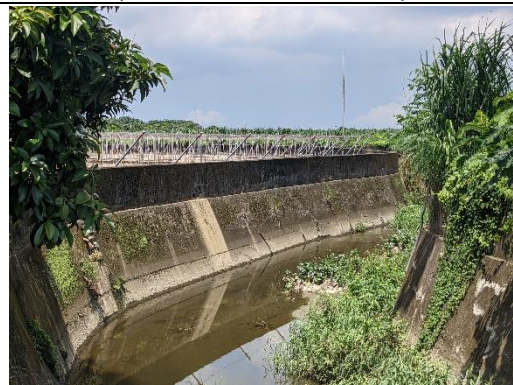
公館排水路現有之水泥護岸  
(拍攝日期 110.07.05)

1. [縮小] 限制施工材料堆置及機具進出位置，減少對周邊農地干擾
2. [減輕] 施設排擋水設施，避免施工過程影響水域環境及水質
3. [減輕] 護岸使用造型模板增加粗糙度及攀爬度

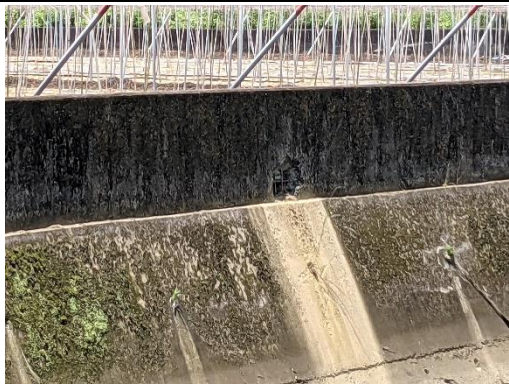
已出現破裂之護岸  
(拍攝日期 110.07.05)

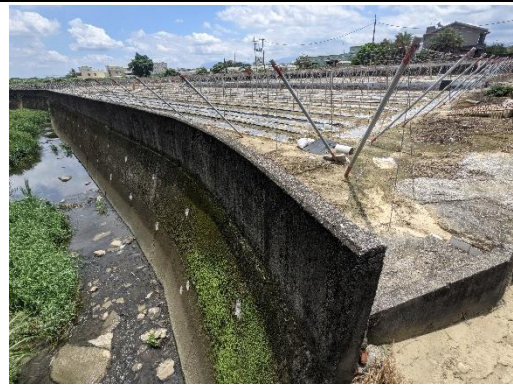
排水路周緣之農耕地  
(拍攝日期 110.07.05)

- (1) **[迴避]** 工區周邊緊鄰農地，施工過程迴避對周邊農地干擾
- (2) **[縮小]** 集中管理工程施工相關設施，並以施工圍籬等限制其施作區域，勿擾動非施工範圍之既有環境
- (3) **[減輕]** 增設動物逃生坡道，避免排水成為生物陷阱
- (4) **[減輕]** 做好施工管理，避免施工過程對周邊棲地干擾破壞
- (5) **[補償]** 完工後埔植加速植生恢復
