埔鹽排水(麥厝橋下游)應急工程
生態專章

埔鹽排水(麥厝橋下游)應急工程

本工程位於彰化縣福興鄉，工程內容半重力式護岸 425m*1，此工程為彰化縣 113 年度應急工程，於 112 年度預計辦理提報階段檢核作業，因本工程完成提報階段，故本計畫將配合工程進度持續完成後續生態檢核作業。

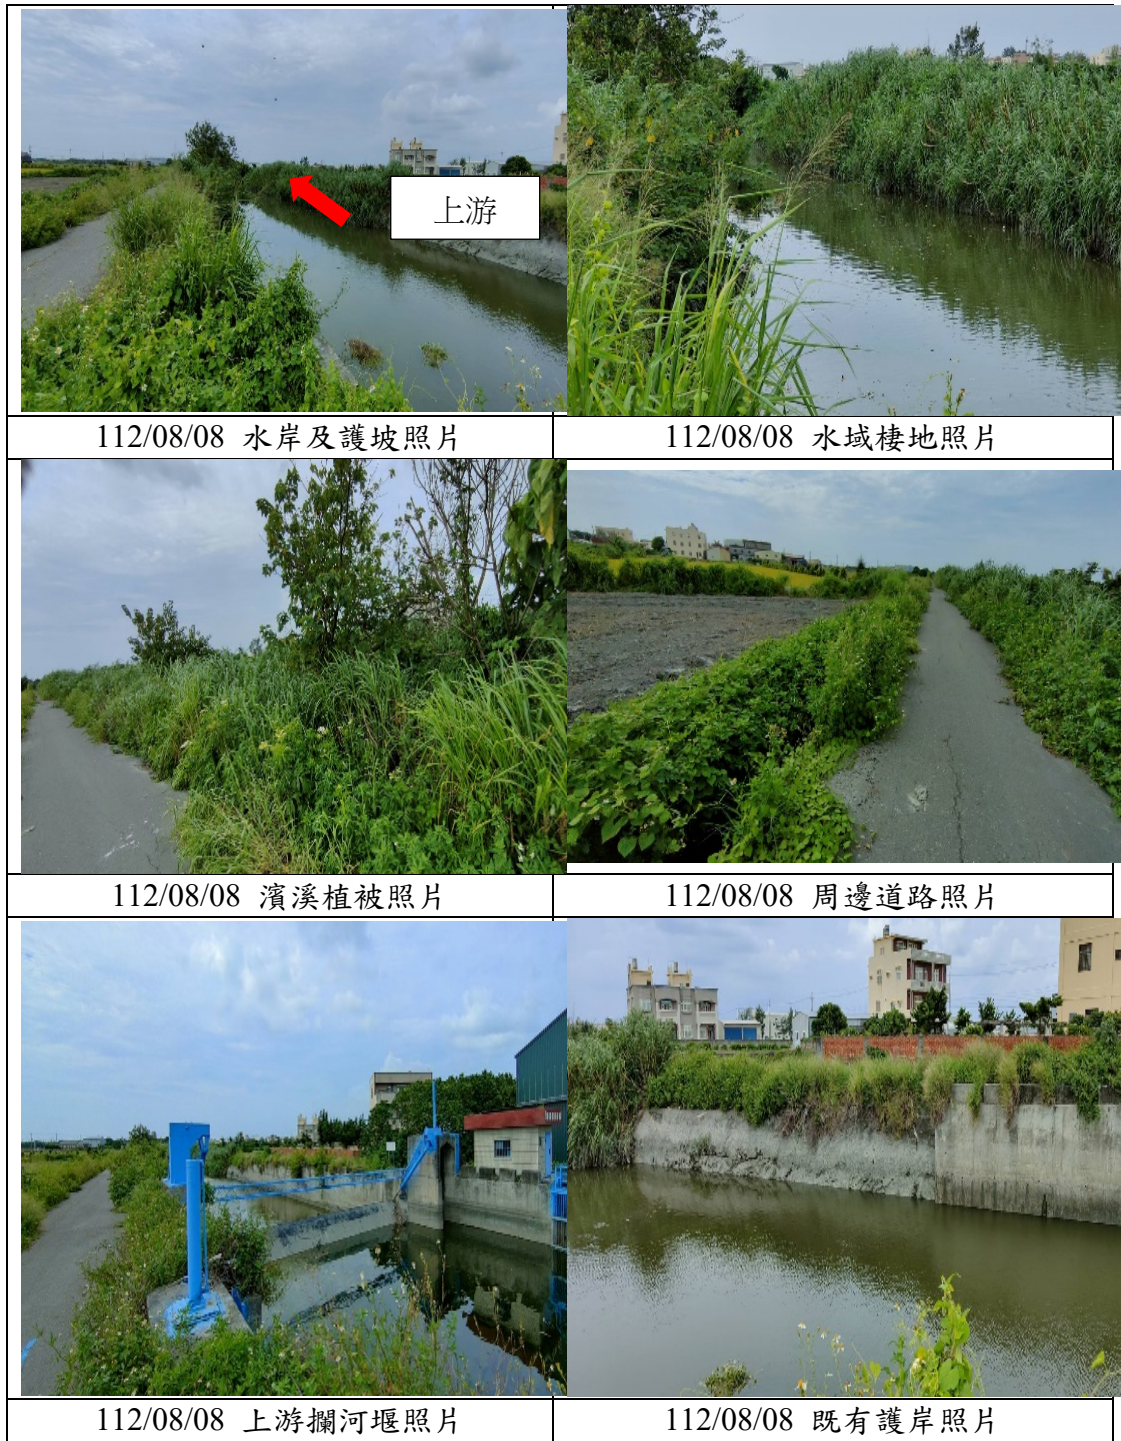
圖 3-2 埔鹽排水(麥厝橋下游)應急工程環境現況照片

檢核團隊於民國 112 年 8 月 8 日進行現場勘查。預定工區水質略為混濁，呈現黃綠色；水體有一定流速與深度，呈現深流型態。由於水深較深，河道中央並無灘地出現。排水兩側主要為土坡，然而上游段為老舊的混凝土護岸，有破損情形。坡面有密集、多種草類與先驅樹種生長，包含大花咸豐草、象草等，形成天然濱溪帶。預定工區上游銜接既有混凝土垂直護岸，下游則為天然土坡。其中上游有一攔河堰，其閘門可人為操控，現勘時為關閉狀態，然而下游(預定工區範圍)仍保留一定水量。排水兩側皆為防汛道路，路寬狹窄，道路外圍主要為農田、草生荒地與零星住宅，下游右岸另有一墓園。現場有觀察到鷺科鳥類棲息於濱溪植被上。根據水利工程快捷棲地生態評估表(河川、區域排水)之評估成果，如表 3-58；環境現況照片如圖 3-42。

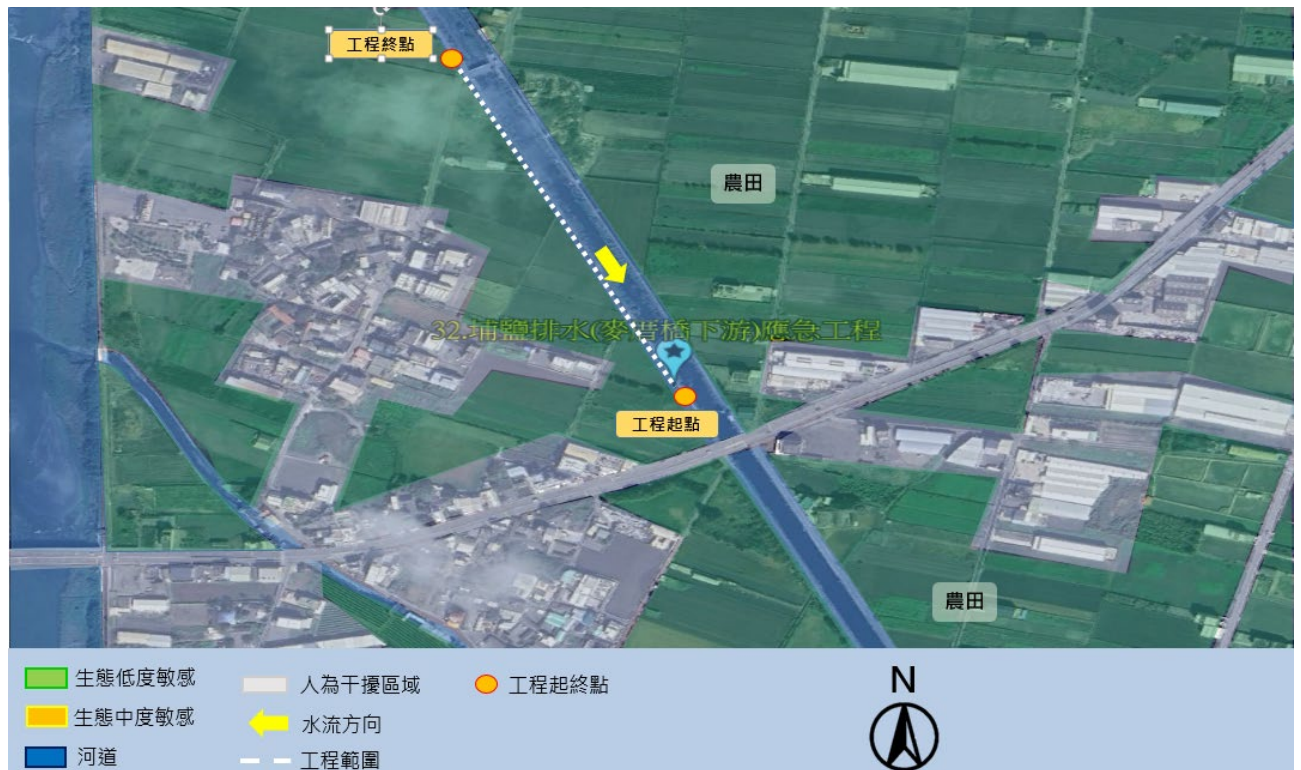
圖 3-3 埔鹽排水(麥厝橋下游)應急工程環境敏感圖

預定工區水質略為混濁，雖有一定水量，但水域棲地類型單一；工區上游有一攔河堰，會造成縱向生態阻隔。然而根據前期生態調查資料，由於本河段為感潮段，於泥灘地上多有蟹類棲息，但魚類數量較少，顯示水域生態豐富。兩側陸域環境的濱溪植被密集，主要為在土坡上生長的草類與先驅喬木，另外周邊主要為農田與荒地，皆可提供鳥類、昆蟲類、哺乳類、兩棲與爬蟲類棲息使用；本區域常見的鳥類包含小環頸鵒、小白鷺、小鸕鶿等，兩棲類則有貢德氏赤蛙。本工程生態議題主要為濱溪植被保育、水質與水量維護。生態評析彙整表，如表 3-59 所示；環境敏感圖，則如圖 3-43。
