4.13-5. 新庄子大排治理工程暨橋梁改建工程

本節包含「新庄子大排出口段(第二期)治理工程」、「新庄子大排荷苞嶼橋下游治理工程」與「新庄子大排橋樑改建(第一期)治理工程」等3個鄰近及延續性工程(如圖 4-159 所示)。此三者位於雲林縣二崙鄉，屬於第四批次核定的工程，兩段治理工程的總計畫範圍約為 1,000 公尺之排水路；而橋梁改建則是無名橋、港後橋及荷苞嶼橋等改建。辦理成果分述如下。

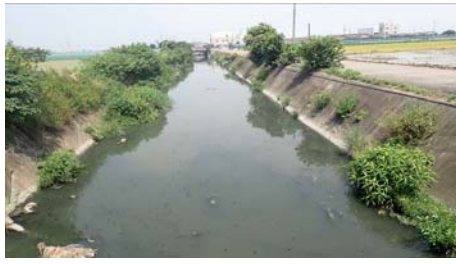
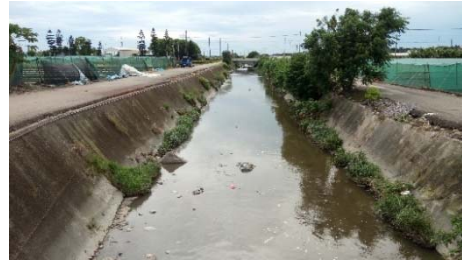
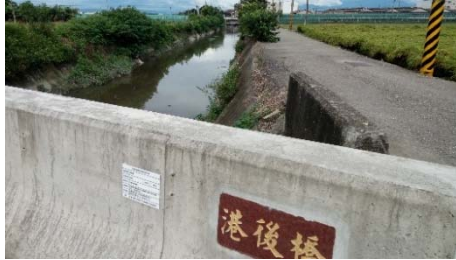
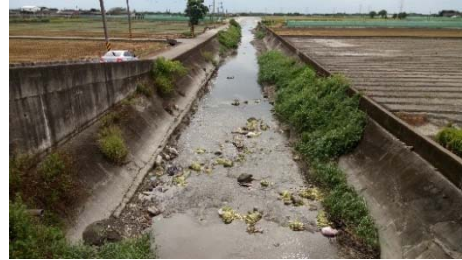
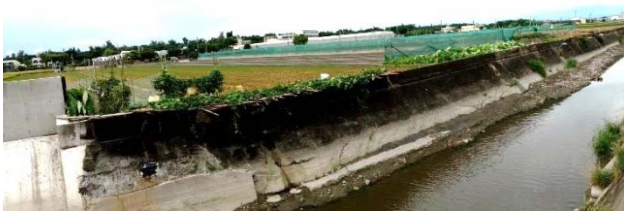
圖 4-160 新庄子大排荷苞嶼橋下游計畫區環境現況照

計畫治理區位於臺 19 線旁，周邊土地多為農業用地與人造建築。治理區兩岸為混凝土坡面工，坡面上僅有零星濱溪植生。現地水質混濁偏深綠色，具有強烈異味，無法目視溪流內水生植物及魚類。水流型態多為淺流，表面多有浮油及垃圾，底質研判多為細沉積砂土覆蓋溪床(如圖 4-160 所示)。本計畫區記錄有小白鷺、黃頭鷺、紅鳩、疣尾蜥虎及黑眶蟾蜍等一般都市常見與鄉村的物種，並記錄有燕鴿 1 種三級保育類與彩鸛 1 種二級保育類，並無需特地保全對象。計畫區內多屬於低敏感區域，僅零星次生林為中度敏感區域(如圖 4-161 所示)。

治理區概況

荷包嶼橋下游段

港後橋下游

出口段無名橋下游

出口段新舊護岸銜接處

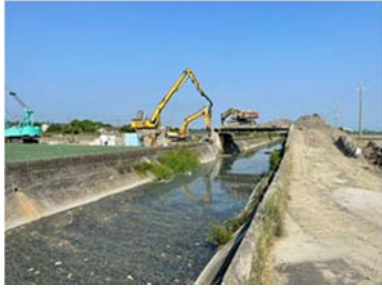
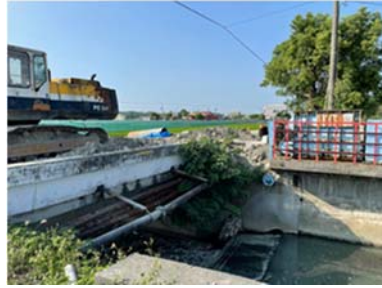
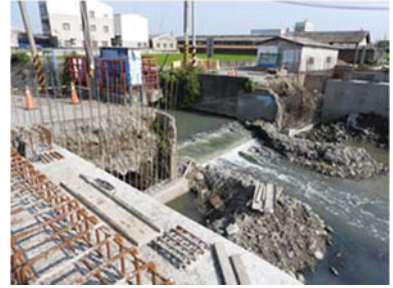
圖 4-162 「新庄子大排橋樑改建(第一期)治理工程」自主檢查作業照

「新庄子大排橋樑改建(第一期)治理工程」由兆豐工程技術顧問股份有限公司設計與監造，並由赫誠營造有限公司負責施工，於110年8月19日開工。本計畫於施工期間辦理自主檢查作業(如圖 4-162 所示)，每次進行自主檢查作業前

無名橋工程現況(110.10.04)

荷包嶼橋工程現況(110.10.04)

荷包嶼橋工程現況(111.04.08)

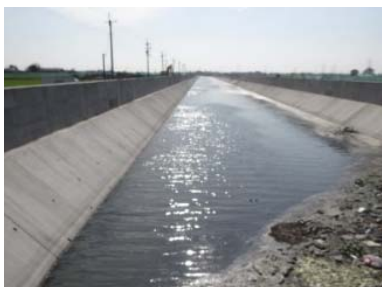
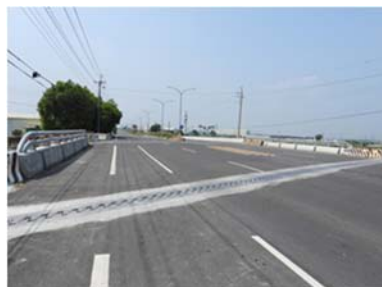
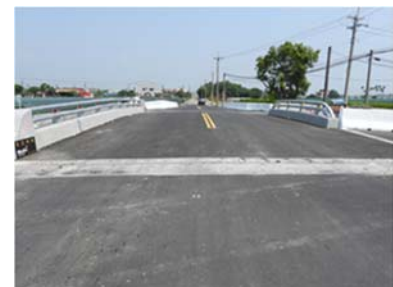
圖 4-163 新庄子大排工程竣工後環境概況

「新庄子大排出口段(第二期)治理工程」由源隆技術顧問有限公司設計與監造，並由谷源營造有限公司負責施工，已於 108 年 11 月 18 日開工，後於 109 年 5 月 8 日竣工。「新庄子大排橋樑改建(第一期)治理工程」由兆豐工程技術顧問股份有限公司設計與監造，並由赫誠營造有限公司負責施工，已於 110 年 8 月 19 日開工，後於 111 年 8 月 16 日竣工。本計畫於竣工後進行治理計畫區現勘(如圖 4-163 所示)，以執行生態棲地覆核，確認完工後是否仍有生態議題，並評估生態環境改善或復原的必要性及可行性，提供工程主辦單位改善既有工程以及回饋未來工程規劃參考。

排水路

港後橋

荷包嶼橋

並且，本計畫執行棲地因子分析，水利工程快速棲地生態評估此區段的分數為 25 分。評估分數總分為 80 分，此區段目前分數為佔總 31.3%。評分項目共 8

項，各項目最高分為 10 分，水域型態多樣性得 3 分、水域廊道連續性得 6 分、水質得 3 分、水陸域過渡帶得 3 分、濱溪廊道連續性得 6 分、底質多樣性得 1 分、水生動物豐多度得 0 分、水域生產者得 3 分。本區段僅 2 個項目得 6 分以上，分數顯示本區段生態棲地環境屬劣，本工程快速棲地評估表詳附件 2。未來將不定期進行環境因子變化監測以分析時序變化，以評估工程對環境生態的影響。

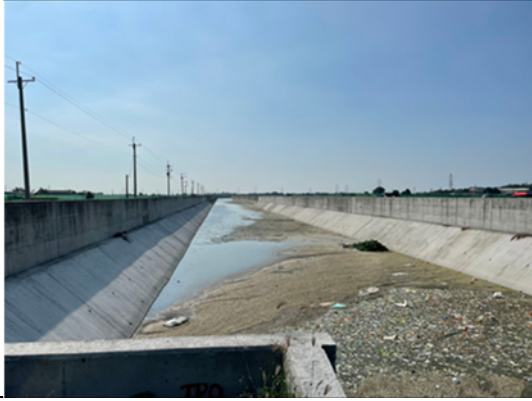
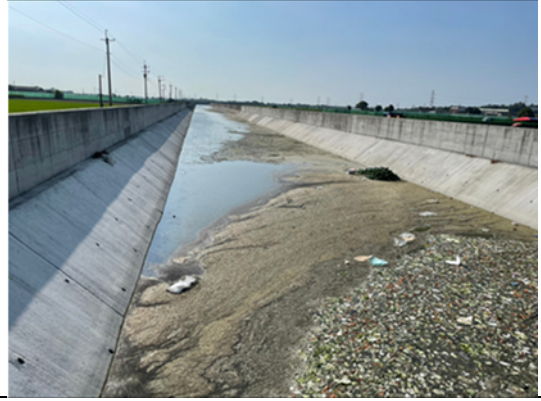
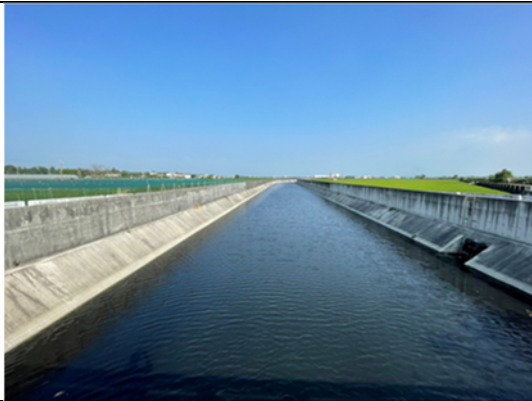
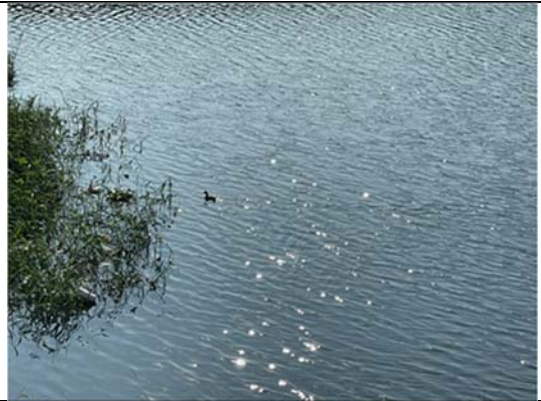
環境現況照片

治理區現況(上游段)

水岸及護坡照片

治理區現況(下游段)

水域棲地照片

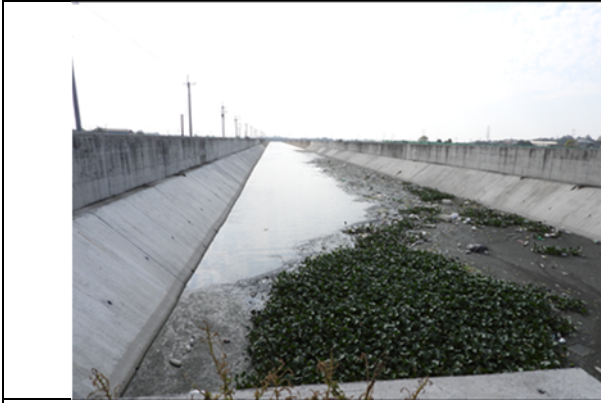
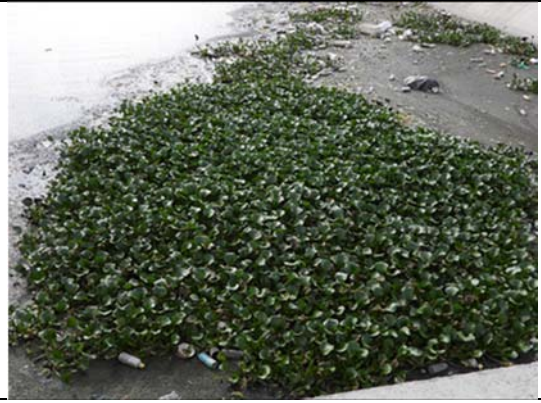
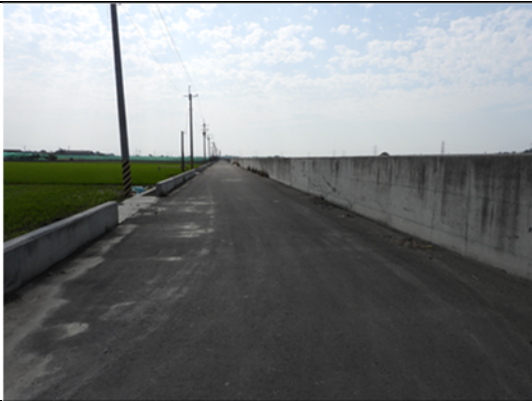
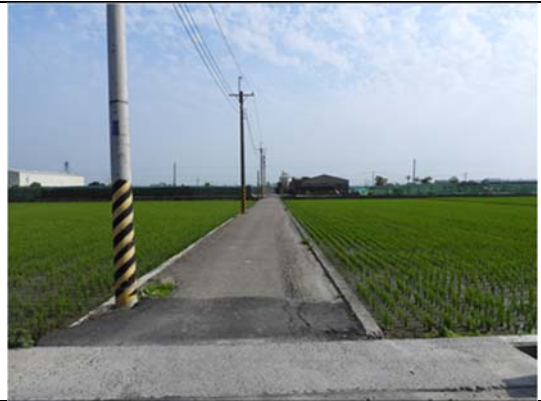
環境現況照片

治理區排水路現況(上游段)

排水路中布袋蓮

治理區水防道路現況

周邊環境
