**貓羅坑排水(第一期)改善工程
(0K+000~3K+830)提報階段成果**

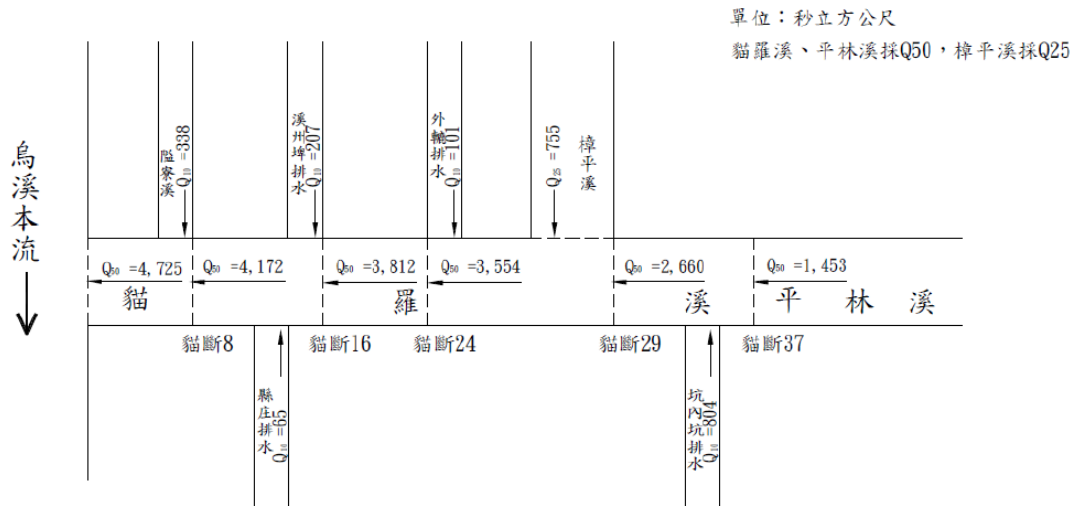
圖 1 貓羅坑流域現況流量分配圖

貓羅坑排水現況出口，根據「彰化縣管區域排水貓羅坑排水系統治理規劃」(民國110年)，(1)貓羅坑排水下游出口0K+000~0K+176可滿足區域排水保護標準 10 年重現期距，25年不溢堤。(2)貓羅坑排水下游出口段雖可滿足保護標準，但因其現況為三孔箱涵，造成水位壅高，致使貓羅坑排水下游0K+176~3K+252 因下游水位壅高影響及現況尚未完成整治，排水路型式多為土渠；另中游段 0K+930~2K+075 與農田水利署灌溉圳路(番子田圳)共同使用，該段於 1K+836~2K+075 水路寬度束縮僅餘約 1m(道路側溝)，且亦受舊社坑排水匯入帶來大量流量影響，通洪能力不足，故下游至中上游段有較長渠段均未滿足區域排水保護標準。(3)貓羅坑排水上游段 3K+252~3K+891，現況已完成整治，渠道寬約10~15m，故此渠段均能滿足區域排水保護標準。

設計標準採用10年重現期距之洪峰流量，將編列經費優先改善，並作好相關配合措施，避免造成淹水情形加劇，如圖 1、表 1、表 2所示。

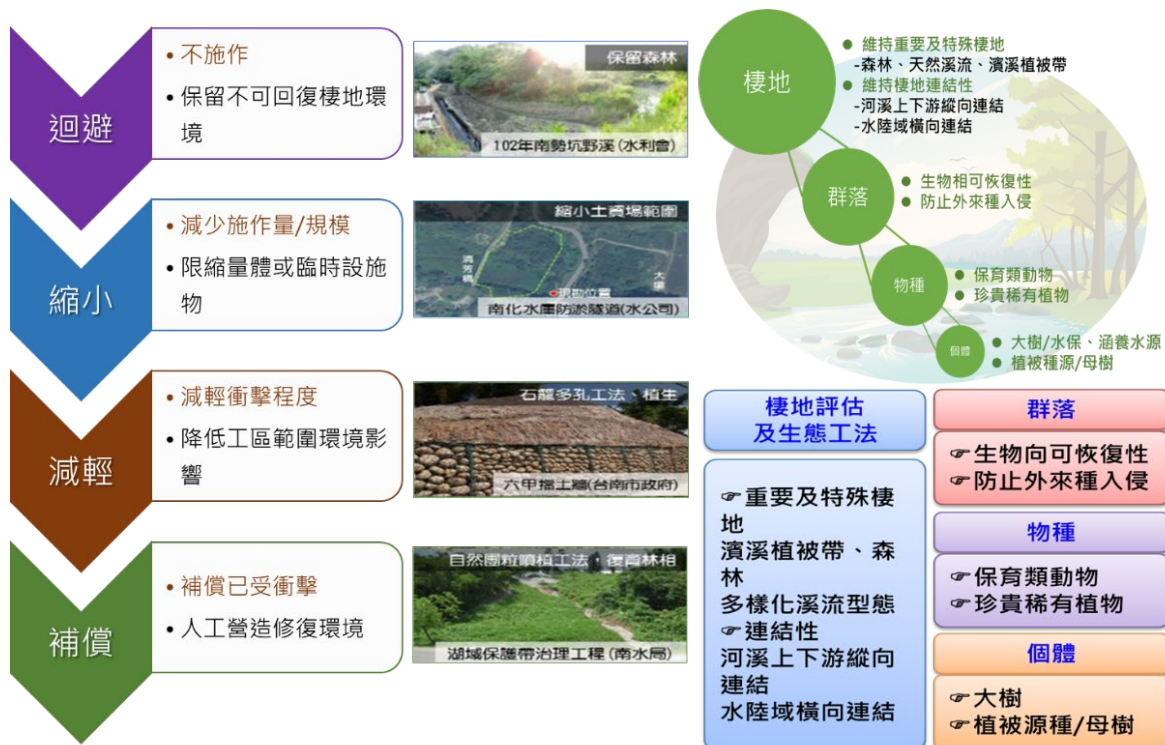
圖 14 生態保育原則及對策示意圖

藉由基本資料蒐集及現場勘查之結果，針對工程可能對生態環境造成之影響與衝擊來擬定生態保育對策原則。保育對策原則之選擇，以干擾最少或儘可能避免負面生態影響之方式為優先，依循迴避、縮小、減輕與補償四個原則進行策略考量(如圖 14 所示)。工程位置及施工方法首先考量迴避生態保全對象或重要棲地等高度敏感區域，其次則盡量縮小影響範圍、減輕永久性負面效應，並針對受工程干擾的環境，積極研擬原地或異地補償等策略，以減少對環境的衝擊。

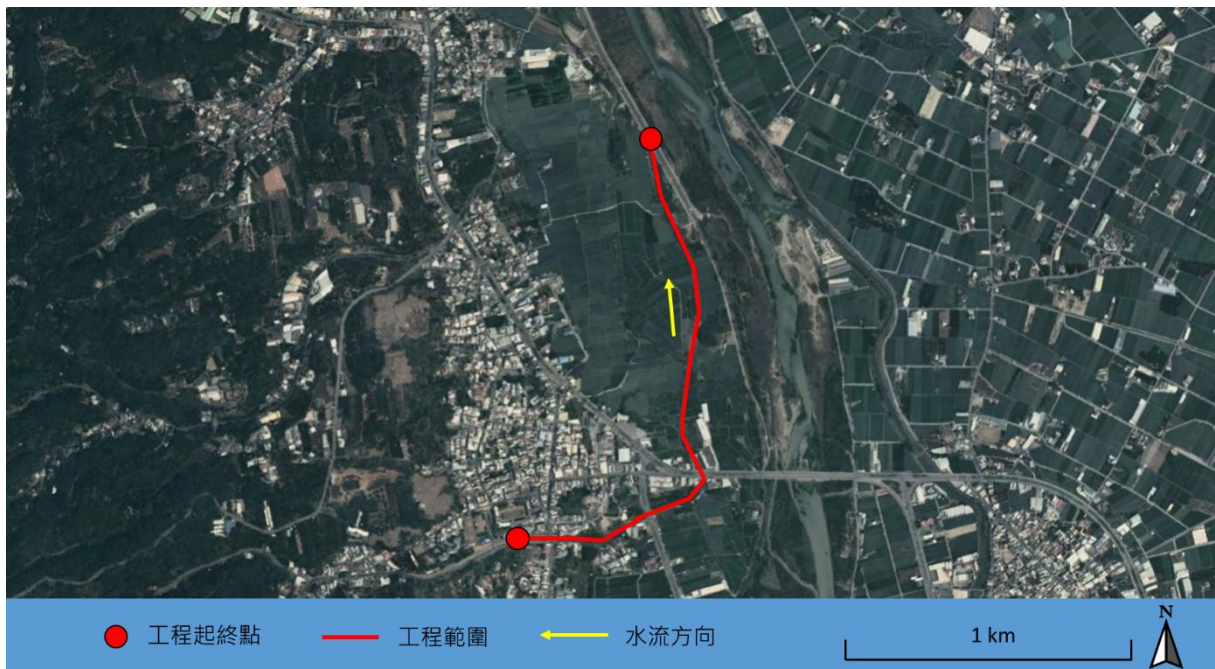
圖 15 貓羅坑排水(第一期)改善工程(0K+000~3K+830)預計施作範圍

本工程位於彰化縣芬園鄉，工程內容為排水路改善 2,994m × 2(0k+000~2k+994)，彰化縣水安全計畫第七批核定工程，於 110-111 年度預計辦理提報至規劃設計階段檢核作業，本計畫現階段已完成提報階段生態檢核作業。因本工程尚於設計階段，故本計畫將配合工程設計進度持續完成後續生態檢核作業。預定工程範圍如圖 1 所示。

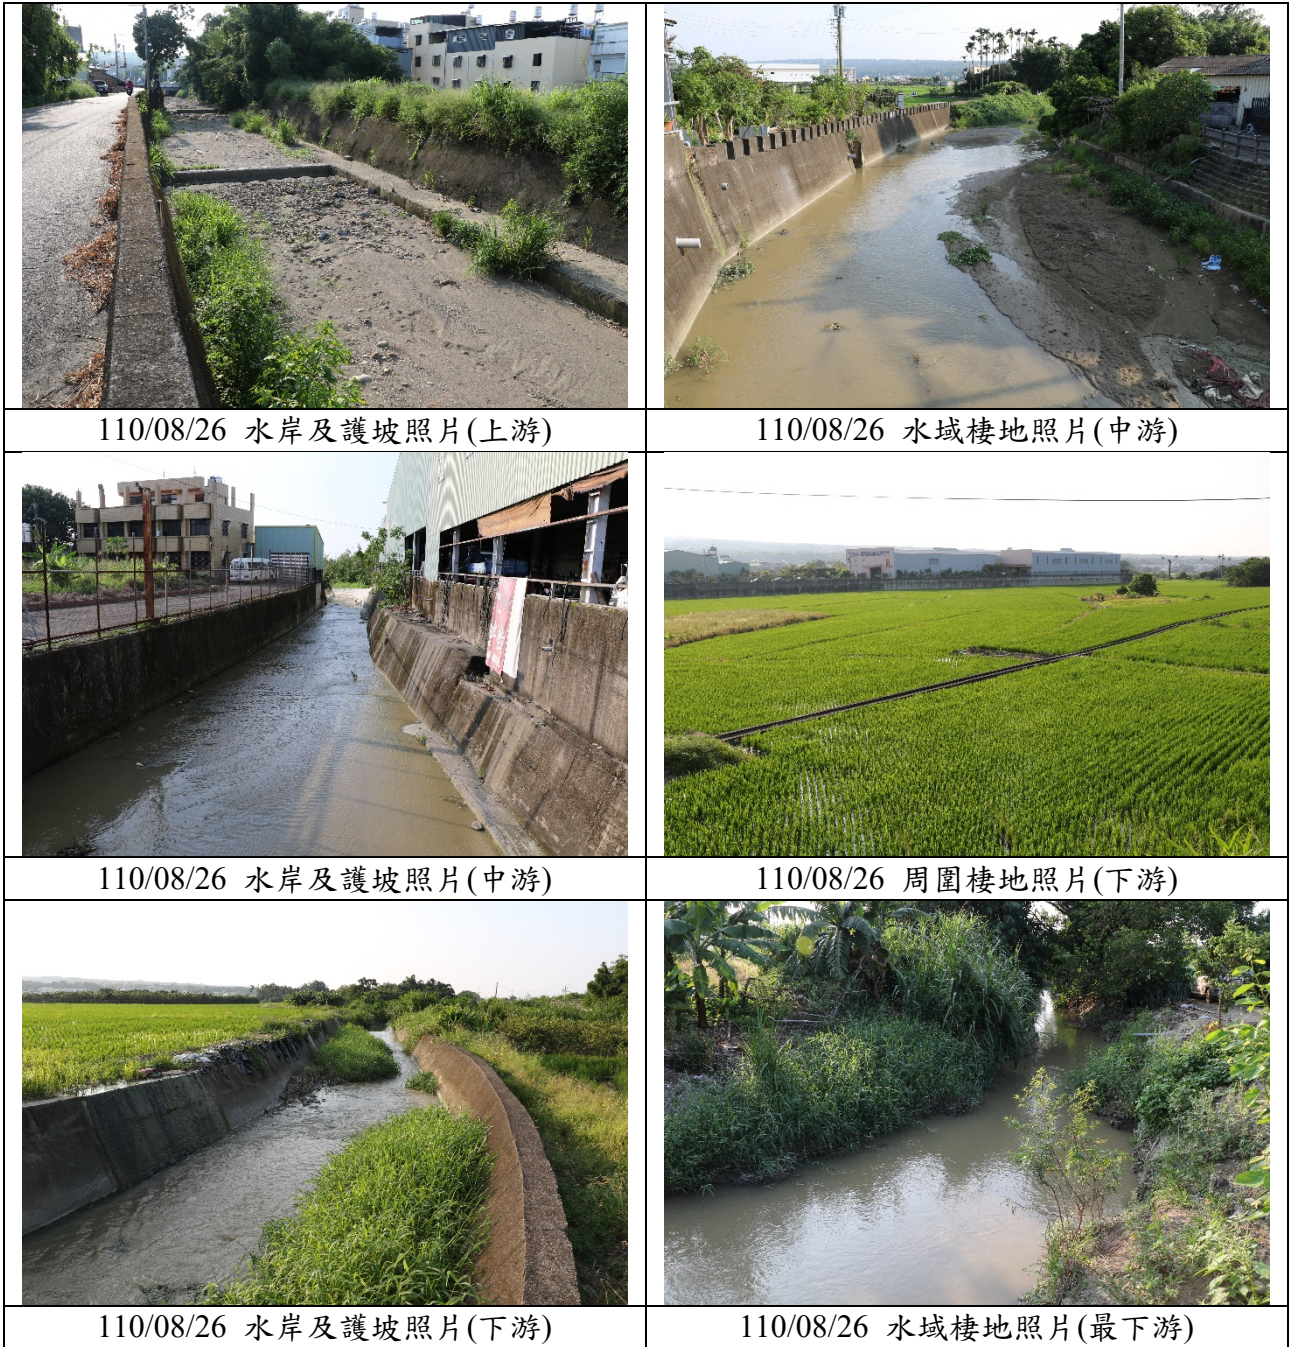
圖 16 貓羅坑排水(第一期)改善工程(0K+000~3K+830)

檢核團隊於民國 110 年 8 月 26 日由調查人員進行現場勘查。預定工區上游兩側為住宅與道路(芬園市區)，已興建混凝土垂直護岸，並有數座固床工，但高差不大，不會影響縱向生態連結；左岸有喬木與竹林構成濱溪帶。然而調查期間上游並無水，河床上大小礫石堆疊，並有零星灌叢生長其上。中游段兩岸同樣為既有護岸，且部分河段在護岸有雜草生長，形成濱溪帶；本段已有水流，但濁度高、淤砂多。下游段兩側皆為農田，最末端因屬私人土地，並未興建護岸，而是維持天然溪流型態；兩側為天然濱溪帶，外側則種植果樹。下游段流速較快、但濁度仍高。提報階段環境現況照片，如圖 16 所示，快速棲地生態評估，如表 15

預定工區上游無水，中下游有淺流、淺瀨，但水體濁度高、淤積土砂多。上游河床上有數座固床工，但不影響水域廊道縱向連結。陸域環境部分，上游與中游段皆建有混凝土護岸，影響水域廊道橫向連結；兩側多為住宅，部分河段有雜草、喬木組成的濱溪帶。下游兩側以農田為主，最下游則維持天然溪流狀態。最上游與最下游側分別歸類為高度與中度敏感區，其餘區域則屬於低度敏感區。生態評析彙整表，如表 16 所示；工程範圍生物關注物種，如表 17 所示；環境敏感圖，則如圖 17。包含關鍵棲地(紅色區域)與潛在區域(紫色區域)，目前工區落於關鍵棲地(紅色區域)內，此區域為石虎關鍵棲地，如圖 18。
