林園區港子埔排水 0K+648~0K+683 護岸拓寬應急工程
水利工程生態檢核表 規劃設計階段附表

D02 生態專業人員現場勘查紀錄表

D03 工程方案之生態評估分析

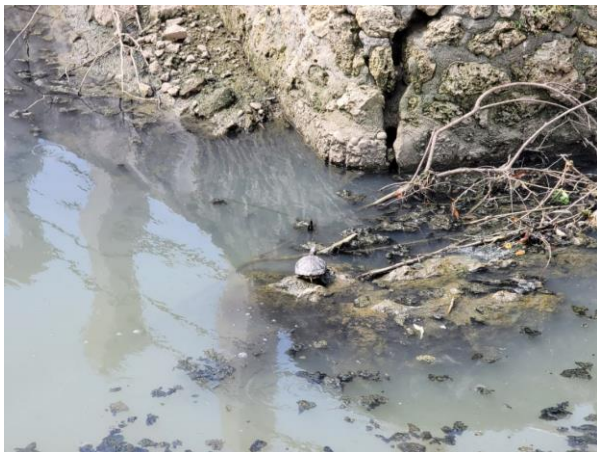
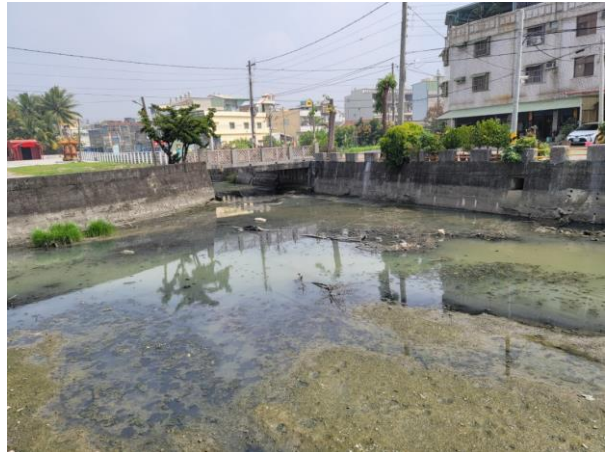
4.棲地影像紀錄：

本計畫於 111 年 3 月初辦理棲地環境調查，成果顯示本計畫河段水域型態為淺流、淺瀨及深流等型態，水域縱向廊道受工程影響廊道連續性未遭受阻斷，主流河道型態明顯呈穩定狀態，並未遭受橫向構造物阻斷。經目測水體呈現黃色，目標河段灘地裸露面積比率介於 25%-75%，河段兩岸溪濱廊道具人工構造物或其他護岸及植栽工程，30%~60%廊道連接性遭阻斷，被細沉積砂土覆蓋之面積比例介於 25%~50%，而在水生動物豐多度評分項目上，經本次現勘調查發現兩棲類(烏龜)，棲地品質總評分為 35 分(43.8%，總分為 80 分)。

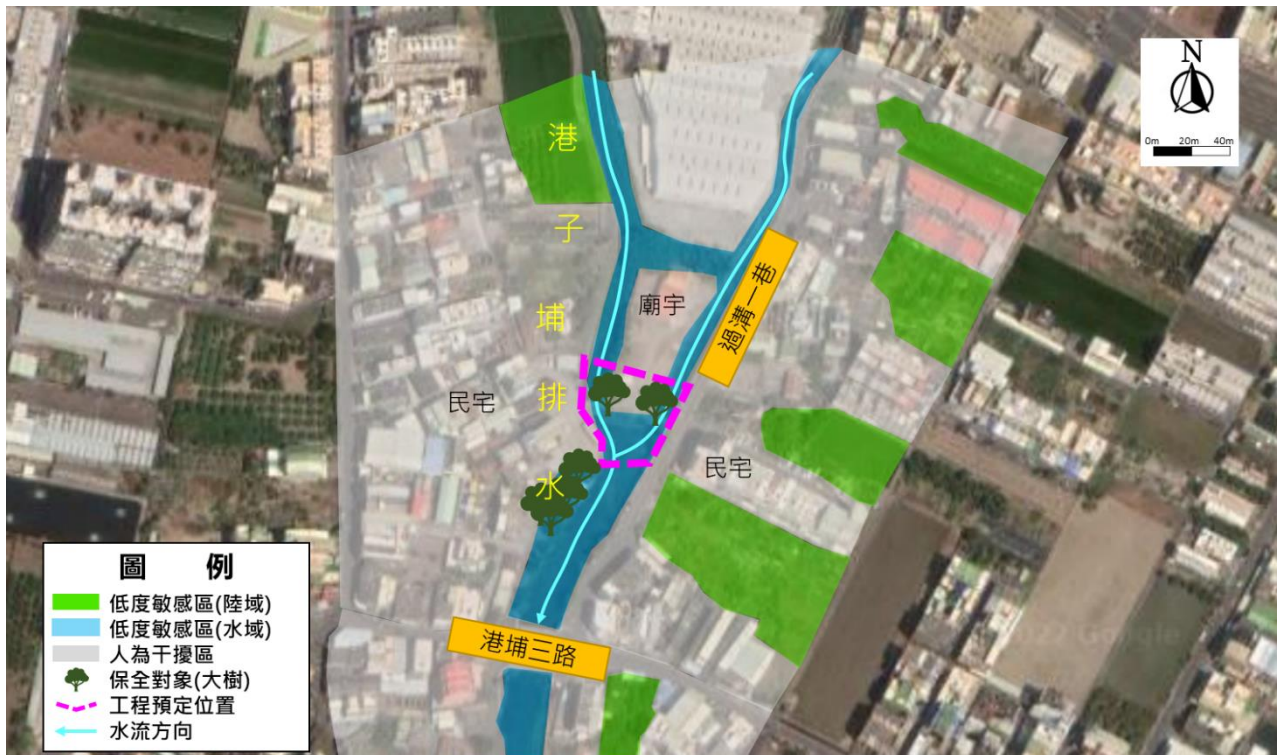
5. 生態關注區域說明及繪製：

1. 該工程位於都市區域，生態環境敏感度低。
2. 施工期間產生之廢水可能因處理不佳流入河道。
3. 施工噪音及震動，可能影響龜鱉類在此棲息之意願。

- A. 施工過程避免將施工廢水排入水體中
- B. 儘量保留河道兩側植栽

- A. 以施工圍籬縮小及限制施工影響範圍

- A. 建議設置排擋水設施，避免施工期間擾動水體，造成水體濁度上升
- B. 調整土方與機具堆置區位置，利用敏感度較低之區域，避免開挖植生區域，或減少工程對植生區域之擾動

- A. 於河道中營造多孔隙緩坡濱水帶
- B. 施工便道於完工後恢復原狀，並翻鬆因工程夯實之土壤，促進植物生長

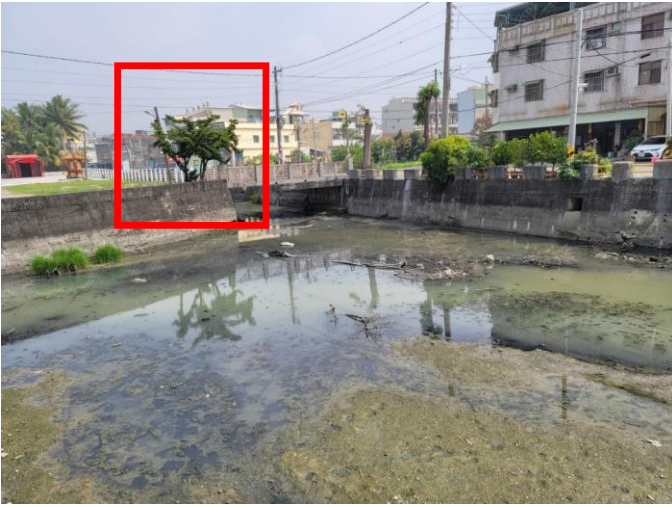
7.生態保全對象之照片：河道兩側之樹種建議儘量保留

應以特寫與全景照方式記錄生態保全對象，提供現地操作人員辨識。
