水利工程快速棲地生態評估表(河川、區域排水)－修改版

① 基本 資料	紀錄日期	110年03月09日	填表人	逢甲大學
	水系名稱	延潭大排	行政區	雲林縣大埤鄉
	工程名稱	大埤鄉延潭大排右岸北鎮段旁改善應急工程	工程階段	<input type="checkbox"/> 計畫提報階段 <input checked="" type="checkbox"/> 調查設計階段 <input type="checkbox"/> 施工階段 <input type="checkbox"/> 維護管理階段
	調查樣區	滯洪池旁的延潭大排	位置座標 (TW97)	(X座標, Y座標) 187488.804, 2614963.139
	工程概述	進水箱涵1座(含排水門)及路面改善長度519公尺		
② 現況 圖	<input checked="" type="checkbox"/> 定點連續周界照片 <input type="checkbox"/> 工程設施照片 <input checked="" type="checkbox"/> 水域棲地照片 <input checked="" type="checkbox"/> 水岸及護坡照片 <input type="checkbox"/> 水棲生物照片 <input type="checkbox"/> 相關工程計畫索引圖 <input type="checkbox"/> 其他_____

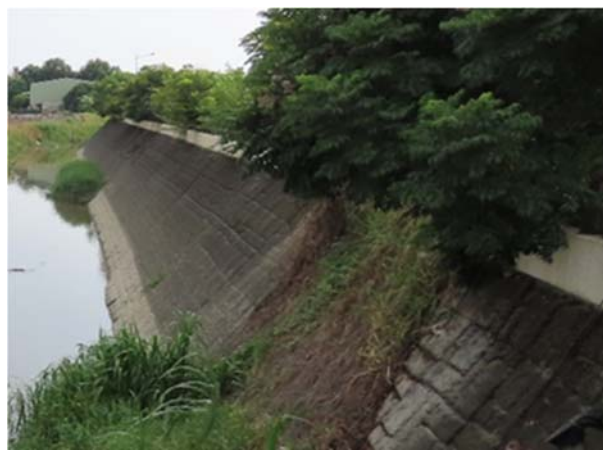
水岸及護坡照片

(C) 水質	Q：您看到聞到的水是否異常？(異常的水質指標如下，可複選) <input type="checkbox"/> 濁度太高、 <input type="checkbox"/> 味道有異味、 <input type="checkbox"/> 優養情形(水表有浮藻類) 評分標準： <input type="checkbox"/> 皆無異常，河道具曝氣作用之跌水：10分 <input checked="" type="checkbox"/> 水質指標皆無異常，河道流速緩慢且坡降平緩：6分 <input type="checkbox"/> 水質指標有任一項出現異常：3分 <input type="checkbox"/> 水質指標有超過一項以上出現異常：1分 <input type="checkbox"/> 水質指標有超過一項以上出現異常，且表面有浮油及垃圾等：0分 生態意義： 檢視水質狀況可否讓一般水域生物生存	6		水陸 域過 渡帶 及底 質特 性	(D) 水陸 域過 渡帶	Q：您看到的水陸域交界處的裸露面積佔總面積的比率有多少？ 評分標準： <input type="checkbox"/> 在目標河段內，灘地裸露面積比率小於25%：5分 <input checked="" type="checkbox"/> 在目標河段內，灘地裸露面積比率介於25%-75%：3分 <input type="checkbox"/> 在目標河段內，灘地裸露面積比率大於75%：1分 <input type="checkbox"/> 在目標河段內，完全裸露，沒有水流：0分 生態意義： 檢視流量洪枯狀態的空間變化，在水路的水路域交界的過渡帶特性 註： 裸露面積為總面積(目標河段)扣除水與植物的範圍 Q：您看到控制水路的兩側是由什麼結構物跟植物所組成？ 混凝土+喬木+草花+藤 (表D-1無此型式，故無法評分)
