埤子頭排水-滯洪池工程(第 2 期)

公共工程生態檢核自評表

附表 P-01 提案工程生態背景資料表

附表 P-02 提案階段現場勘查紀錄表

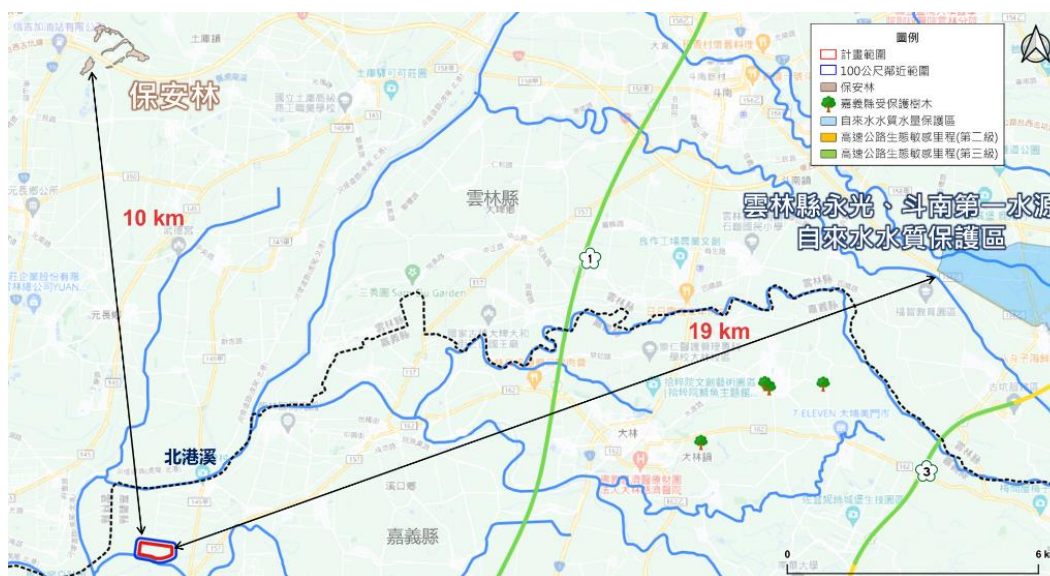
套疊成果：

工程概要：北側距一處飛砂防止之保安林以及西北側距一處雲林縣永光、斗南第一水源自來水水質水量保護區，惟距離本計畫範圍各約 10 及 19 公里。

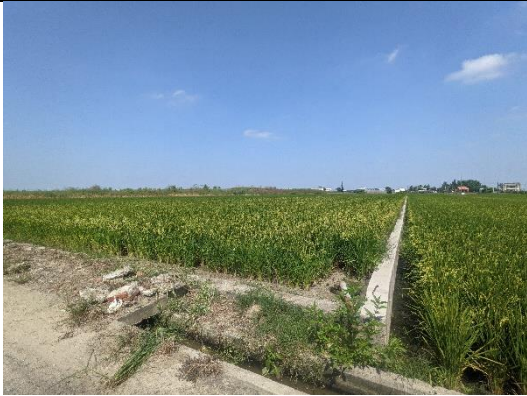
工程主辦機關	嘉義縣政府水利處	勘查日期	民國 109 年 12 月 12 日
工程名稱	埤子頭排水-滯洪池工程(第 2 期)	勘查地點 (座標TWD97)	TWD97 座標 X: 183133 · Y: 2608502
現場勘查意見		照片及說明	
<p>1.生態環境現況描述：</p> <p>(1)陸域棲地環境 本計畫周邊環境以農耕地為主要地景環境，人為干擾大，且無大型喬木等可供鳥類棲息，然農耕地仍可提供鳥類作為覓食之場所，周緣可見如麻雀、紅鳩、白尾八哥等平原常見鳥類。(圖 1~2)</p> <p>(2)水域棲地環境 計畫範圍內包含一期完成的滯洪池，滯洪池內現已有大量植被覆蓋，滯洪池內提供了野鳥棲息場所，可見多種水鳥如花嘴鴨、大白鷺、蒼鷺等於內覓食。</p>		  <p>圖 1 一期滯洪池範圍</p>

<p>2.分析工程計畫對生態環境之影響 (潛在生態議題)：</p> <p>(1) 縮小：集中管理工程施工相關設施，並以施工圍籬等限制其施作區域，擾動非工區之既有環境。</p> <p>(2) 減輕：做好施工管理，避免施工過程對周邊棲地干擾破壞。</p> <p>(3) 減輕：增設動物逃生坡道，避免排水成為生物陷阱。</p> <p>(4) 補償：完工後補植加速周邊植生恢復。</p>	
---	--
