藤寮坑溝排水及大窠坑溪 水環境營造統包工程 (藤寮坑溝段)

維護管理階段

十一月份生態檢核

民國 110 年 11 月 27 日

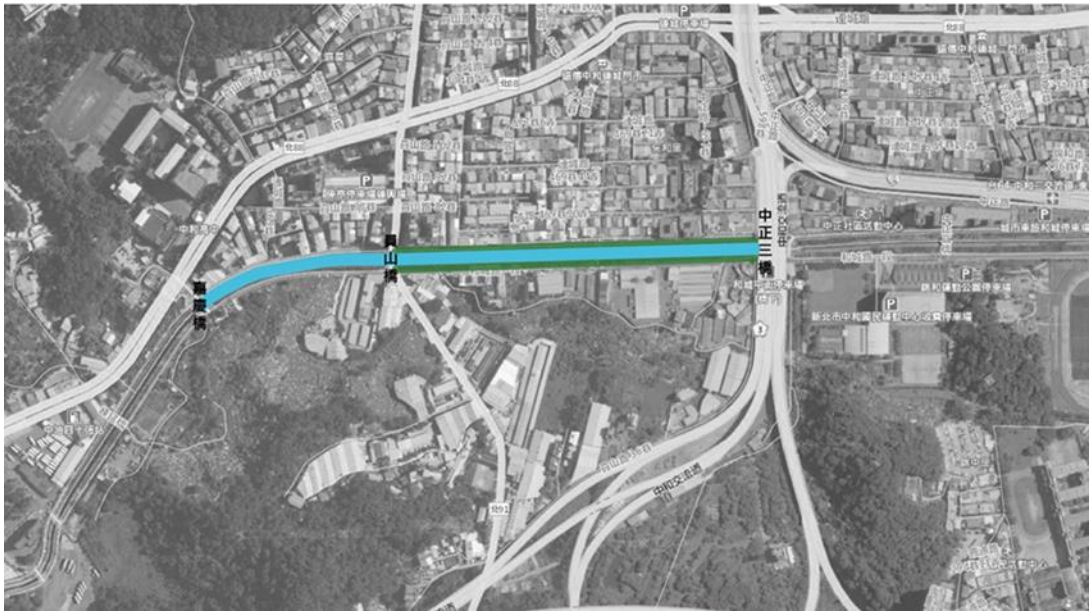
圖 2.1 藤寮坑溝範圍

中和區之藤寮坑溝，又名：廷寮溝，此範圍亦屬市區型區域排水之河道、水泥化人工構造物，生態自然度不高，無水際域植被，且渠床及兩岸較平整光滑，土地利用方面，土城中和地區以森林使用土地47.06%為最多，建築使用土地22.46%次之，交通使用土地為11.91%，農業使用土地為8.42%。本計畫第一次於109年11月中和區藤寮坑溝進行生態監測，水域監測範圍為嘉慶橋至中正三橋(約700公尺)；陸域監測範圍為員山橋至中正三橋(約450公尺)，本次監測範圍，如圖2.1所示。

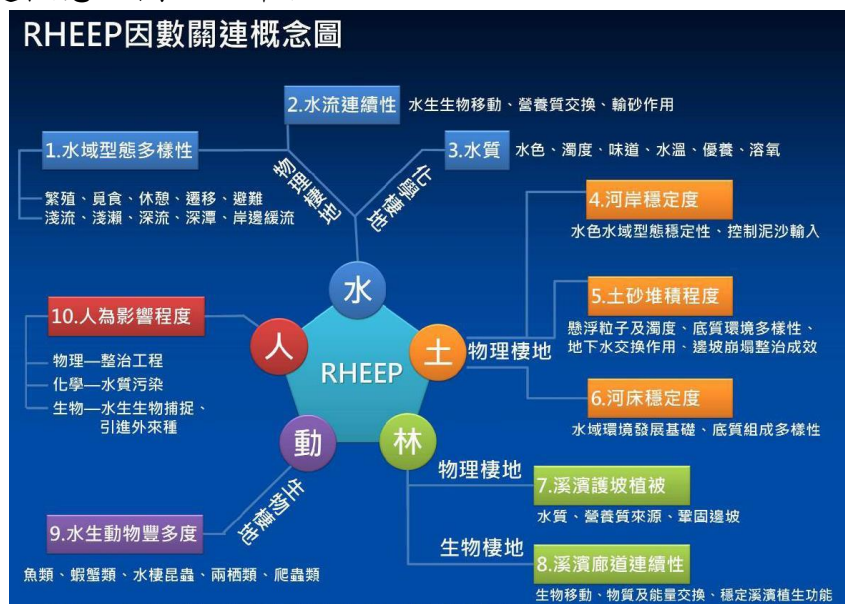
圖 3.2 RHEEP 快速棲地生態評估方法之因數關連概念圖

不同類型水利工程的建設目的、功能、效益以及考量的環境生態等特性，都不盡相同。因此，依水利工程實務推動工作需求，訂定快速棲地生態評估方法之評估項目範疇指引內涵，其目的在於預先確認工程計畫對生態環境可能產生的衝擊及影響程度。RHEEP 快速棲地生態評估方法之因數關連概念如圖 3.2 所示。

快速棲地生態評估法（RHEEP）涵括十項評估因子—水域型態多樣性、水流連續性、水質、河岸穩定度、土砂堆積程度、河床穩定度、溪濱護坡植被、溪濱廊道連續性、水生動物豐多度、人為影響程度，而其分數系統係參考美國環境保護署之快速生物評估方法（RBP），將各因子的狀況由好到差分為四個等級，且各等級皆有清楚量化的評分依據。

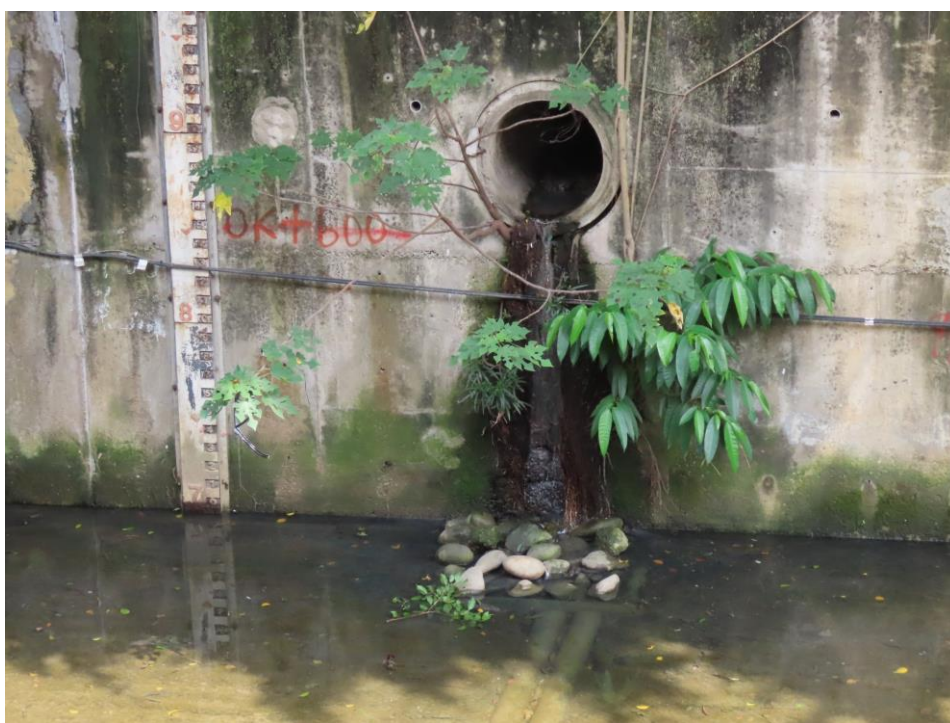
4. 高頻率的刈草有助於草地擴張與根系生長，降低土壤被侵蝕，並避免灌木叢與樹林族群的建立。
5. 樹木經年生長，根部容易有刺穿場址之土堤結構與底層結構之虞，影響場址底層結構與邊坡穩定性安全（如下圖所示），應定期巡視與移除。

圖為生長於渠道內的構樹及榕樹，長大後根部易造成結構危害。
