新北市政府水利局

藤寮坑溝排水及大窠坑溪 水環境營造統包工程 (藤寮坑溝段)

維護管理階段

十二月份生態檢核

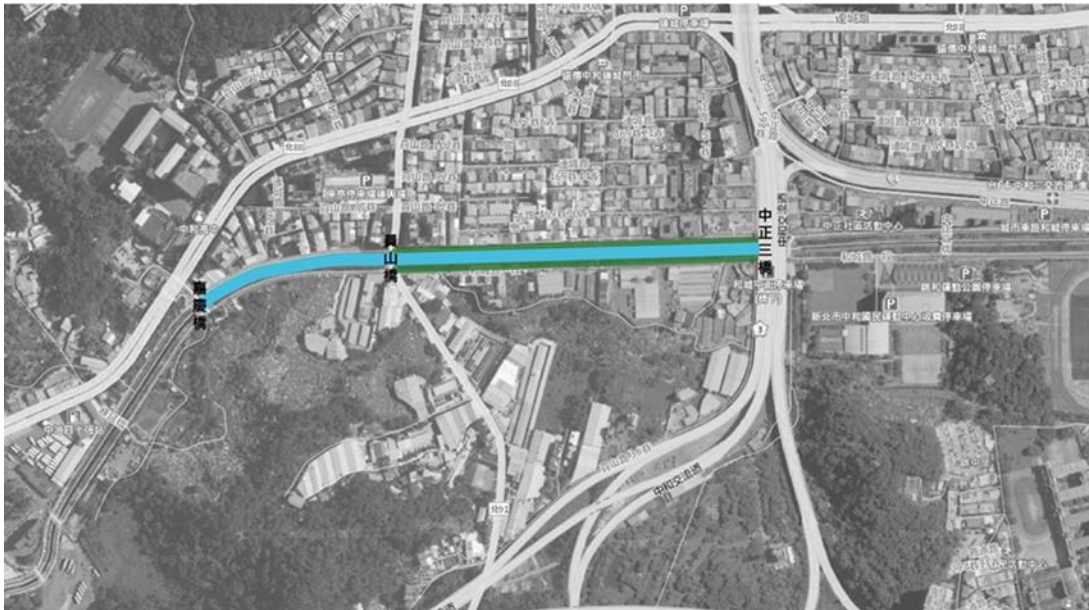
圖 2.1 藤寮坑溝範圍

中和區之藤寮坑溝，又名：廷寮溝，此範圍亦屬市區型區域排水之河道、水泥化人工構造物，生態自然度不高，無水際域植被，且渠床及兩岸較平整光滑，土地利用方面，土城中和地區以森林使用土地47.06%為最多，建築使用土地22.46%次之，交通使用土地為11.91%，農業使用土地為8.42%。本計畫第一次於109年11月中和區藤寮坑溝進行生態監測，水域監測範圍為嘉慶橋至中正三橋(約700公尺)；陸域監測範圍為員山橋至中正三橋(約450公尺)，本次監測範圍，如圖2.1所示。

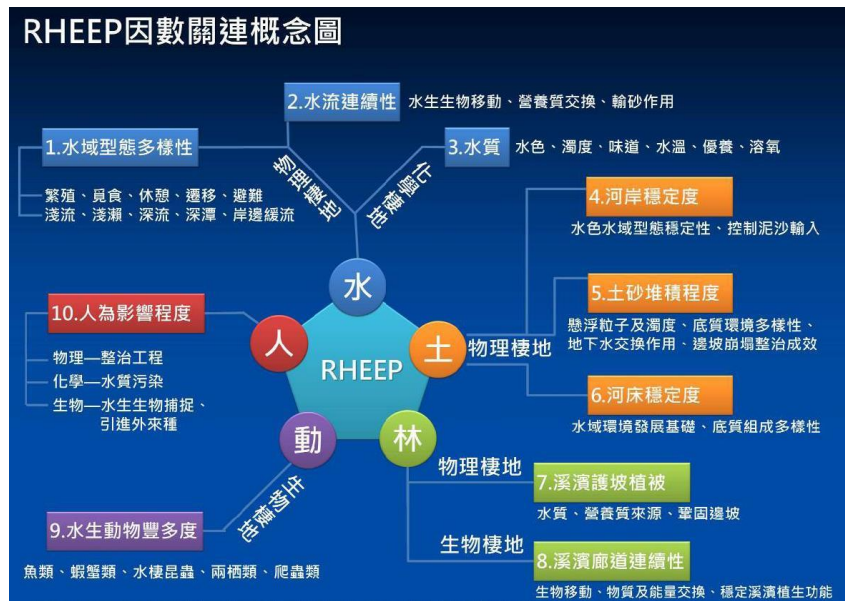
圖 3.2 RHEEP 快速棲地生態評估方法之因數關連概念圖

不同類型水利工程的建設目的、功能、效益以及考量的環境生態等特性，都不盡相同。因此，依水利工程實務推動工作需求，訂定快速棲地生態評估方法之評估項目範疇指引內涵，其目的在於預先確認工程計畫對生態環境可能產生的衝擊及影響程度。RHEEP 快速棲地生態評估方法之因數關連概念如圖 3.2 所示。

快速棲地生態評估法（RHEEP）涵括十項評估因子—水域型態多樣性、水流連續性、水質、河岸穩定度、土砂堆積程度、河床穩定度、溪濱護坡植被、溪濱廊道連續性、水生動物豐多度、人為影響程度，而其分數系統係參考美國環境保護署之快速生物評估方法（RBP），將各因子的狀況由好到差分為四個等級，且各等級皆有清楚量化的評分依據。

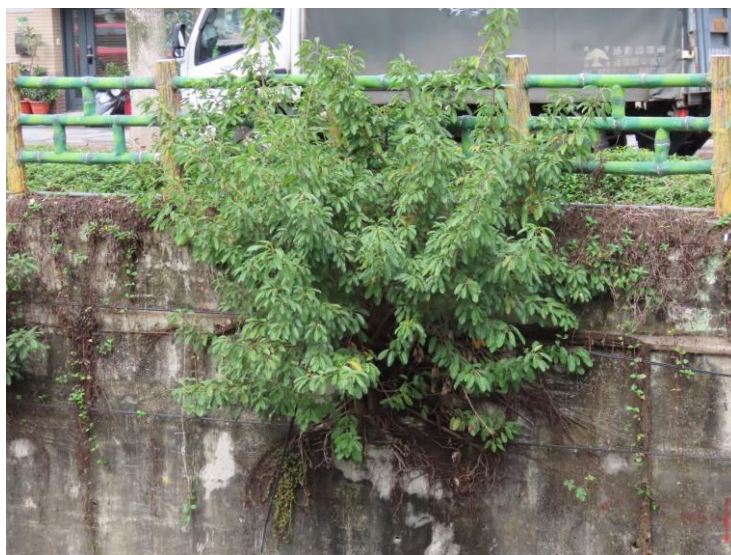
4. 高頻率的刈草有助於草地擴張與根系生長，降低土壤被侵蝕，並避免灌木叢與樹林族群的建立。
5. 樹木經年生長，根部容易有刺穿場址之土堤結構與底層結構之虞，影響場址底層結構與邊坡穩定性安全（如下圖所示），應定期巡視與移除。

圖為生長於渠道內牆上的雀榕，長大後根部易造成結構危害。

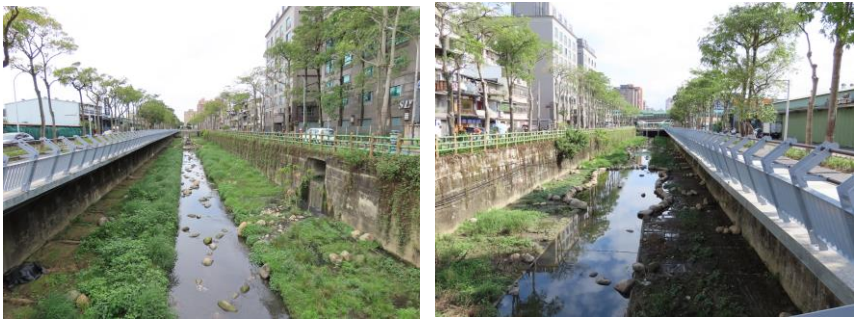
| ② 現況圖 | <input type="checkbox"/> 定點連續周界照片 <input type="checkbox"/> 工程設施照片 <input checked="" type="checkbox"/> 水域棲地照片 <input checked="" type="checkbox"/> 水岸及護坡照片 <input type="checkbox"/> 水棲生物照片 <input type="checkbox"/> 相關工程計畫索引圖 <input type="checkbox"/> 其他____ | | | |

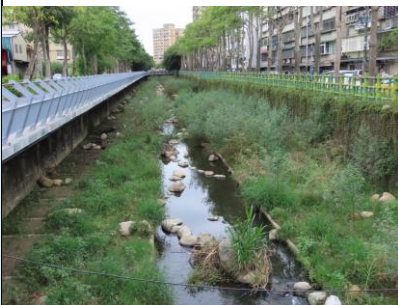
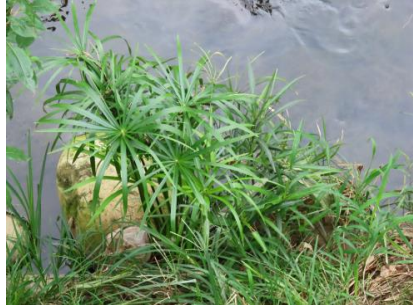
| ② 現況 圖 | <input type="checkbox"/> 定點連續周界照片 <input type="checkbox"/> 工程設施照片 <input checked="" type="checkbox"/> 水域棲地照片 <input checked="" type="checkbox"/> 水岸及護坡照片 <input type="checkbox"/> 水棲生物照片 <input type="checkbox"/> 相關工程計畫索引圖 <input type="checkbox"/> 其他____ | | | | |
| 水的 特 性 | (A) 水域型 態多樣 性 | Q：您看到幾種水域型態？（可複選） <input checked="" type="checkbox"/> 淺流、 <input checked="" type="checkbox"/> 淺瀨、 <input type="checkbox"/> 深流、 <input type="checkbox"/> 深潭、 <input checked="" type="checkbox"/> 岸邊緩流、 <input checked="" type="checkbox"/> 其他 （什麼是水域型態？詳表 A-1 水域型態分類標準表） | | 10 | <input type="checkbox"/> 增加水流型態多樣化 <input type="checkbox"/> 避免施作大量硬體設施 <input type="checkbox"/> 增加水流自然擺盪之機會 <input type="checkbox"/> 縮小工程量體或規模 <input type="checkbox"/> 進行河川（區排）情勢調查中 |

| | <p>(B) 水域廊道連續性</p> <p>Q：您看到水域廊道狀態（沿著水流方向的水流連續性）為何？</p> <p>評分標準：（詳參照表 B 項）</p> <ul style="list-style-type: none"> □仍維持自然狀態：10分 ■受工程影響廊道連續性未遭受阻斷，主流河道型態明顯呈穩定狀態：6分 □受工程影響廊道連續性未遭受阻斷，主流河道型態未達穩定狀態：3分 □廊道受工程影響連續性遭阻斷，造成上下游生物遷徙及物質傳輸困難：1分 □同上，且橫向結構物造成水量減少（如伏流）：0分 | 6 | <ul style="list-style-type: none"> □降低橫向結構物高差 □避免橫向結構物完全橫跨斷面 □縮減橫向結構物體量體或規模 □維持水路蜿蜒 □其他_____ |

| <p>水的特性</p> | <p>(C) 水質</p> | <p>Q：您看到聞到的水是否異常？（異常的水質指標如下，可複選）</p> <p>■濁度太高、■味道有異味、□優養情形（水表有浮藻類）</p> <p>評分標準：（詳參照表 C 項）</p> <p>□皆無異常，河道具曝氣作用之跌水：10 分</p> <p>□水質指標皆無異常，河道流速緩慢且坡降平緩：6 分</p> <p>■水質指標有任一項出現異常：3 分</p> <p>□水質指標有超過一項以上出現異常：1 分</p> <p>□水質指標有超過一項以上出現異常，且表面有浮油及垃圾等：0 分</p> | <p>3</p> <p>■維持水量充足</p> <p>■維持水路洪枯流量變動</p> <p>□調整設計，增加水深</p> <p>■檢視區域內各事業放流水是否符合放流水標準</p> <p>□調整設計，增加水流曝氣機會</p> <p>□建議進行河川區排情勢調查之簡易水質調查監測</p> <p>□其他_____</p> |

| 水陸域 過渡帶 及底質 特性 | (D) 水陸域 過渡帶 | <p>Q：您看到的水陸域交界處的裸露面積佔總面積的比率有多少？</p> <p>評分標準：</p> <p><input type="checkbox"/>在目標河段內，灘地裸露面積比率小於25%：5分</p> <p><input checked="" type="checkbox"/>在目標河段內，灘地裸露面積比率介於25%-75%：3分</p> <p><input type="checkbox"/>在目標河段內，灘地裸露面積比率大於75%：1分</p> <p><input type="checkbox"/>在目標河段內，完全裸露，沒有水流：0分</p> | 3 | <p><input checked="" type="checkbox"/>增加低水流路施設</p> <p><input checked="" type="checkbox"/>增加構造物表面孔隙、粗糙度</p> <p><input type="checkbox"/>增加植生種類與密度</p> <p><input type="checkbox"/>減少外來種植物數量</p> <p><input type="checkbox"/>維持重要保全對象（大樹或完整植被帶等）</p> <p><input type="checkbox"/>其他_____</p> |
| | | <p>Q：您看到控制水路的兩側是由什麼結構物跟植物所組成？水泥化地面、少量植栽，3分（詳表D-1河岸型式與植物覆蓋狀況分數表）</p> <p>生態意義：檢視水路內及水路邊界的人工結構物是否造成蟹類、爬蟲類、兩生類移動的困難</p> | | |

| 生態特性 | (G) 水生動物豐度 (原生 or 外來) | <p>Q：您看到或聽到哪些種類的生物？(可複選)</p> <p>■水棲昆蟲、■螺貝類、□蝦蟹類、■魚類、■兩棲類、■爬蟲類</p> <p>評分標準：</p> <p>□生物種類出現三類以上，且皆為原生物種：7 分</p> <p>■生物種類出現三類以上，但少部分為外來種：4 分</p> <p>□生物種類僅出現二至三類，部分為外來種：1 分</p> <p>□生物種類僅出現一類或都沒有出現：0 分</p> <p>指標生物 □台灣石鮒或田蚌：上述分數再+3 分</p> <p>(詳表 G-1 區排常見外來種、表 G-2 區排指標生物)</p> | 4 | |

| 生態特性 | (H) 水域生產者 | <p>Q：您看到的水是什麼顏色？</p> <p>評分標準：</p> <p><input type="checkbox"/>水呈現藍色且透明度高：10 分</p> <p>■水呈現黃色：6 分</p> <p><input type="checkbox"/>水呈現綠色：3 分</p> <p><input type="checkbox"/>水呈現其他色：1 分</p> <p><input type="checkbox"/>水呈現其他色且透明度低：0 分</p> <hr/> <p>生態意義：檢視水體中藻類及浮游生物（生產者）的含量及種類</p> | <p>6</p> <p>■避免施工方法及過程造成濁度升高</p> <p>■調整設計，增加水深</p> <p>■維持水路洪枯流量變動</p> <p>■檢視區域內各事業放流水是否符合放流水標準</p> <p>■增加水流曝氣機會</p> <p><input type="checkbox"/>建議進行河川區排情勢調查之簡易水質調查監測</p> <p><input type="checkbox"/>其他</p> |

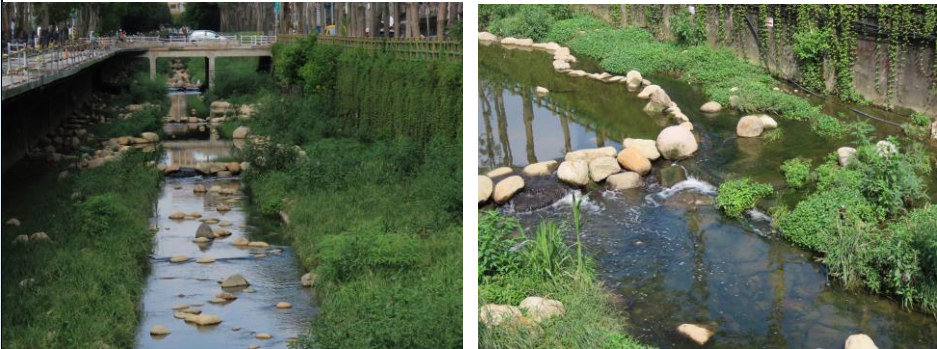
| ② 現況圖 | <input type="checkbox"/> 定點連續周界照片 <input type="checkbox"/> 工程設施照片 <input checked="" type="checkbox"/> 水域棲地照片 <input checked="" type="checkbox"/> 水岸及護坡照片 <input type="checkbox"/> 水棲生物照片 <input type="checkbox"/> 相關工程計畫索引圖 <input type="checkbox"/> 其他____ | | | | |
| 水的特性 | (A) 水域型態多樣性 | Q：您看到幾種水域型態？（可複選） <input checked="" type="checkbox"/> 淺流、 <input checked="" type="checkbox"/> 淺瀨、 <input type="checkbox"/> 深流、 <input type="checkbox"/> 深潭、 <input checked="" type="checkbox"/> 岸邊緩流、 <input checked="" type="checkbox"/> 其他 （什麼是水域型態？詳表 A-1 水域型態分類標準表） | | 10 | <input type="checkbox"/> 增加水流型態多樣化 <input type="checkbox"/> 避免施作大量硬體設施 <input type="checkbox"/> 增加水流自然擺盪之機會 <input type="checkbox"/> 縮小工程量體或規模 <input type="checkbox"/> 進行河川（區排）情勢調查中 |

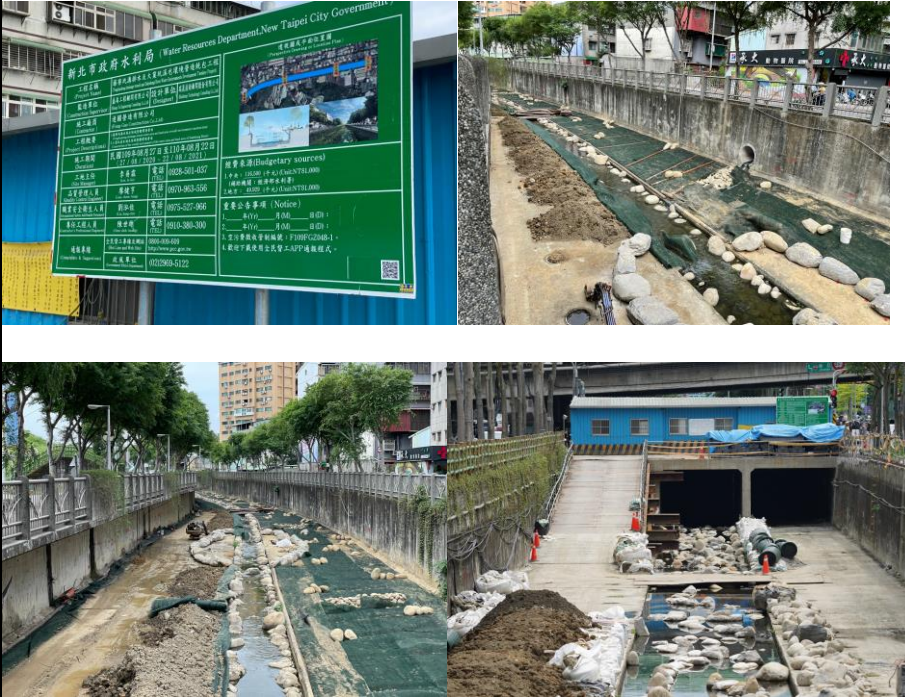
| ② 現況圖 | <input type="checkbox"/> 定點連續周界照片 <input type="checkbox"/> 工程設施照片 <input checked="" type="checkbox"/> 水域棲地照片 <input checked="" type="checkbox"/> 水岸及護坡照片 <input type="checkbox"/> 水棲生物照片 <input type="checkbox"/> 相關工程計畫索引圖 <input type="checkbox"/> 其他__ | | | |

| 水的特性 | (A) 水域型態多樣性 | <p>Q：您看到幾種水域型態？（可複選）</p> <p>■淺流、□淺瀨、□深流、□深潭、■岸邊緩流、 □其他</p> <p>（什麼是水域型態？詳表 A-1 水域型態分類標準表）</p> | 3 | <p>■增加水流型態多樣化</p> <p>■避免施作大量硬體設施</p> <p>□增加水流自然擺盪之機會</p> <p>■縮小工程量體或規模</p> <p>□進行河川（區排）情勢調查中的專題或專業調查</p> <p>□避免全斷面流速過快</p> <p>■增加棲地水深</p> <p>□其他</p> |
