## 生態檢核措施自主檢查表

主辦單位	彰化縣政府	工程名稱	新街排水增設閘門式抽水機工程
監造單位	兆豐工程技術顧問有限公司	施工期程	111 年 5 月 3 日至 112 年 2 月 27 日
施工單位	賀群營造工有限公司	施工進度	1.10%

新街排水增設閘門式抽水機工程

## 生態檢核成果

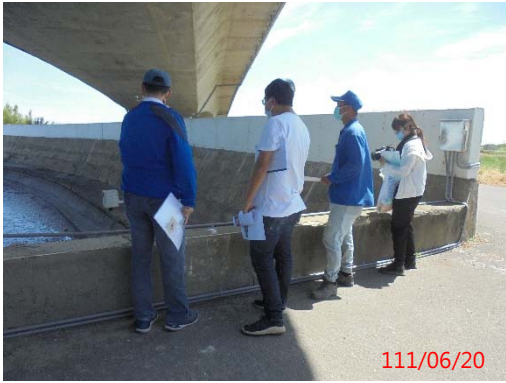
說明：生態教育訓練

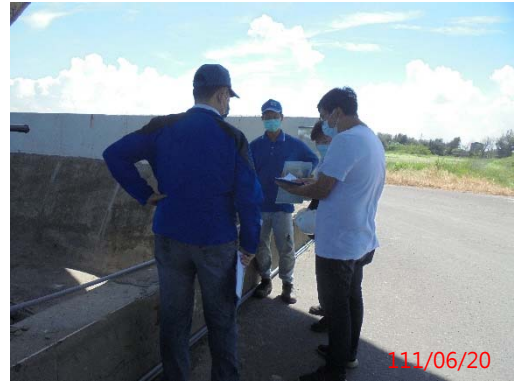
說明：生態教育訓練

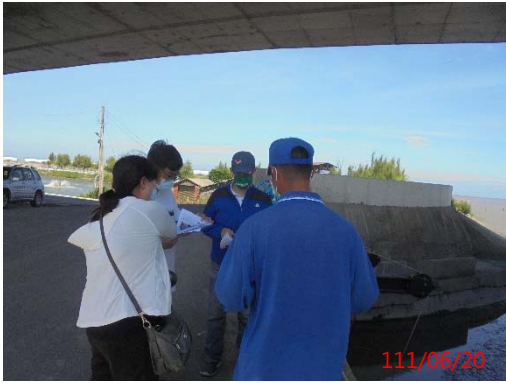
說明：生態教育訓練

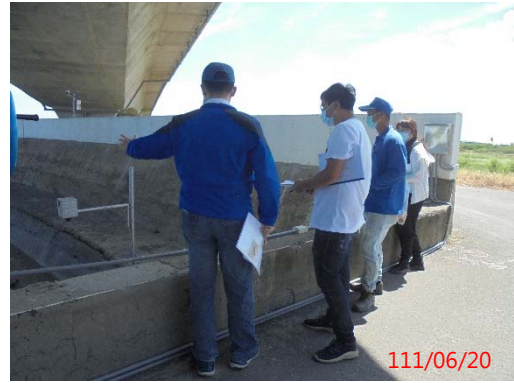
說明：生態教育訓練

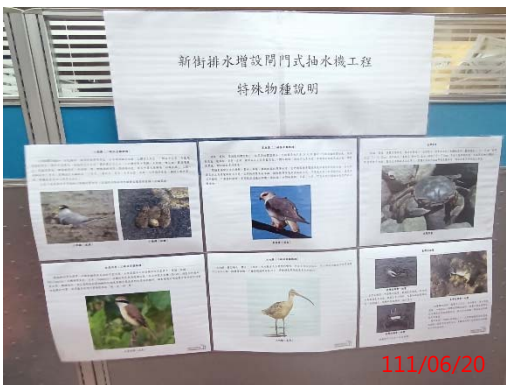
說明：特殊物種宣導海報

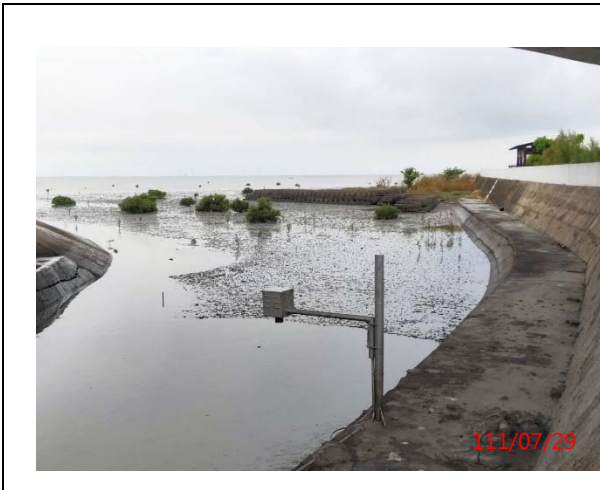
說明：工區內生態檢核

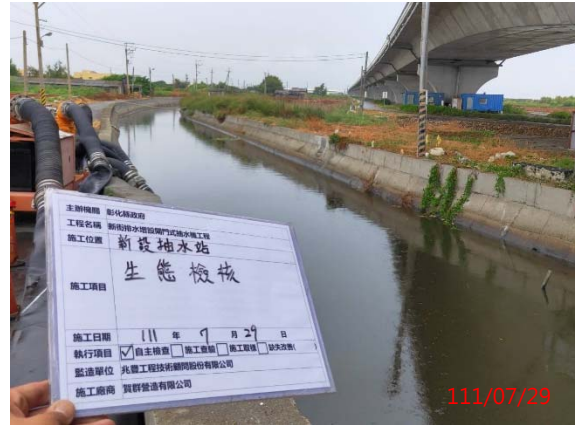
說明：工區內生態檢核

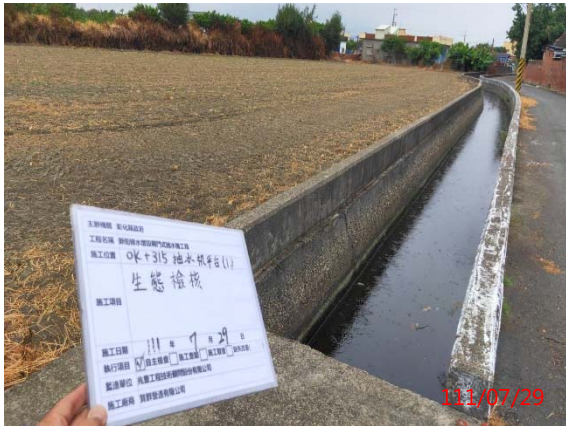
說明：工區內生態檢核

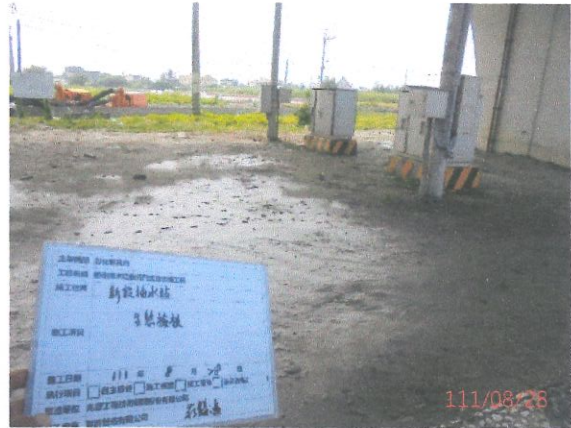
說明：工區內生態檢核

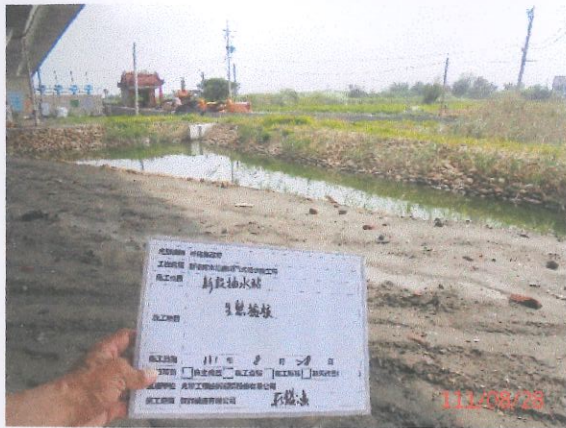
說明：工區內生態檢核

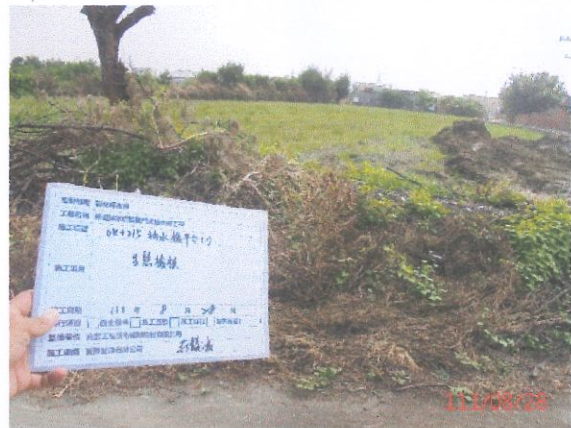
說明：工區內生態檢核

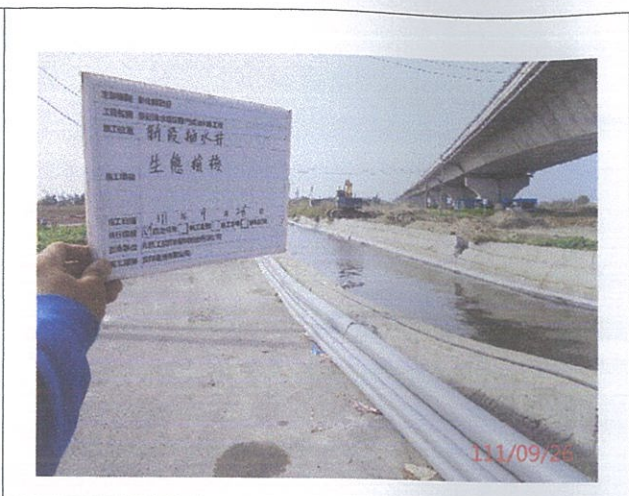
說明：工區內生態檢核

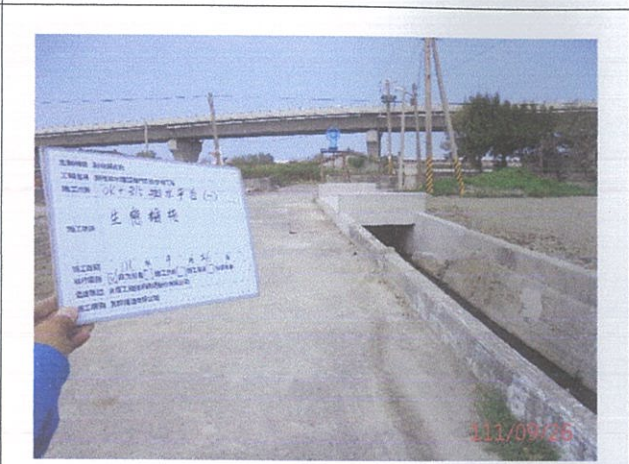
說明：工區內生態檢核

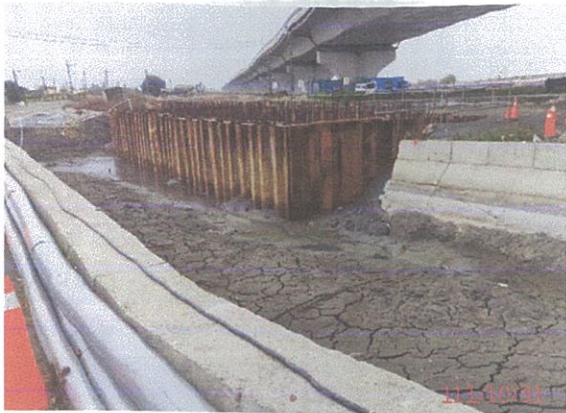
說明：工區內生態檢核

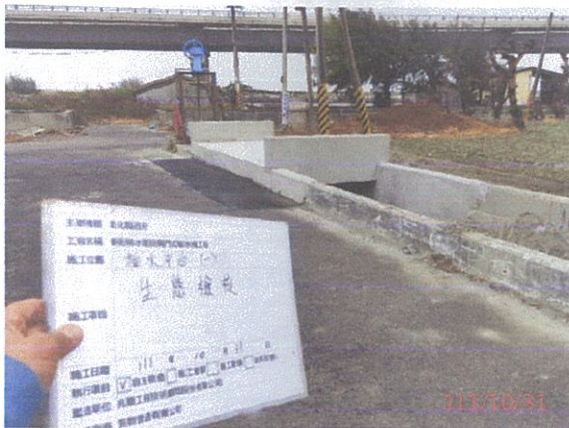
說明：工區內生態檢核

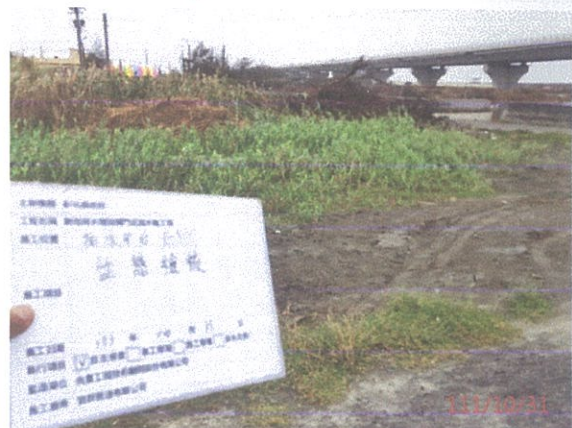
說明：工區內生態檢核

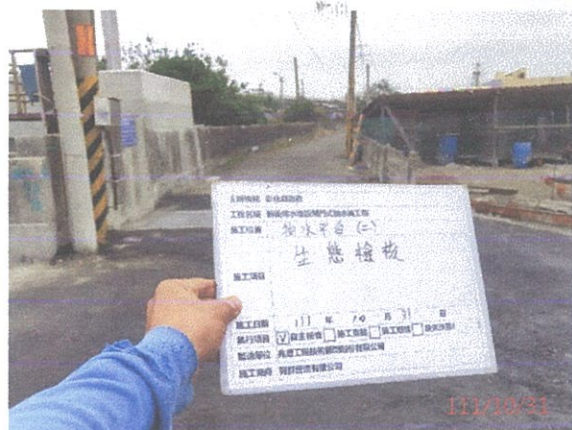
說明：工區內生態檢核

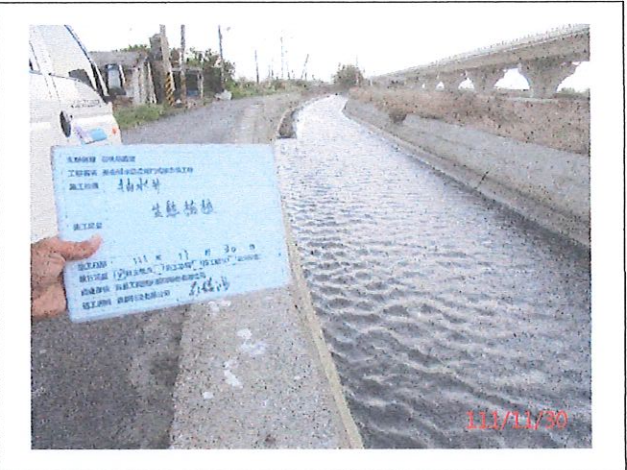
說明：工區內生態檢核

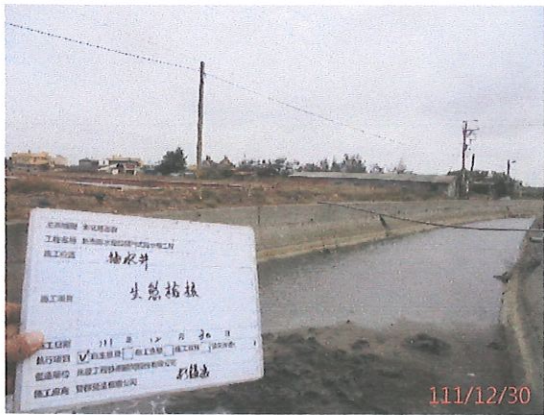
說明：工區內生態檢核

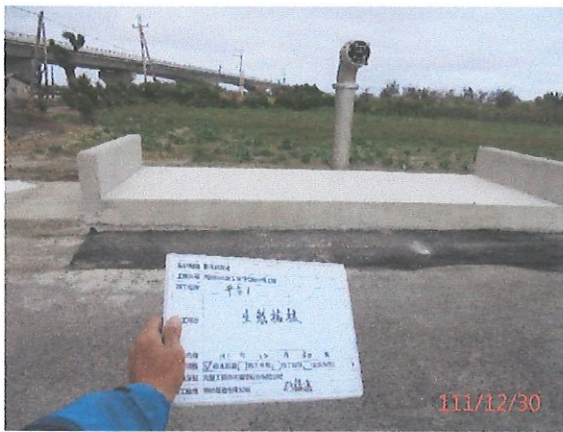
說明：工區內生態檢核

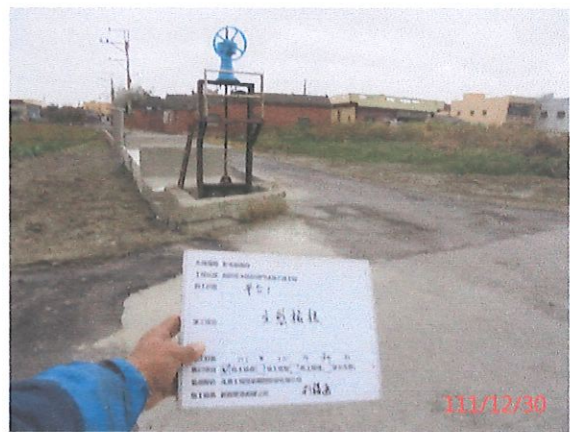
說明：工區內生態檢核

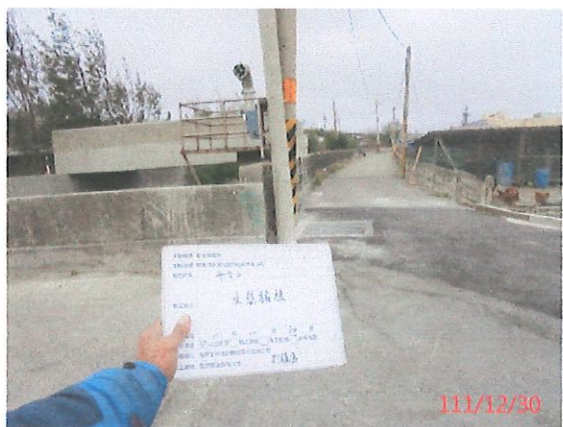
說明：工區內生態檢核

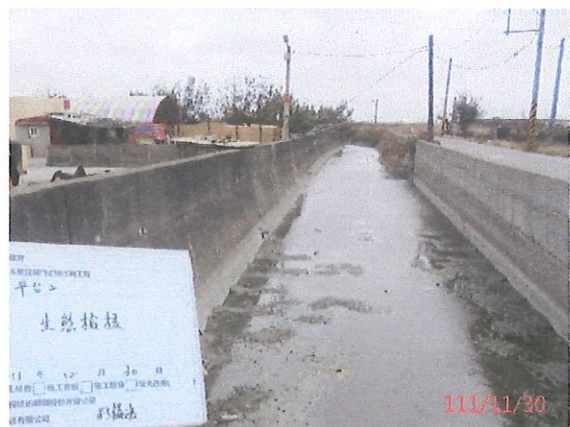
說明：工區內生態檢核

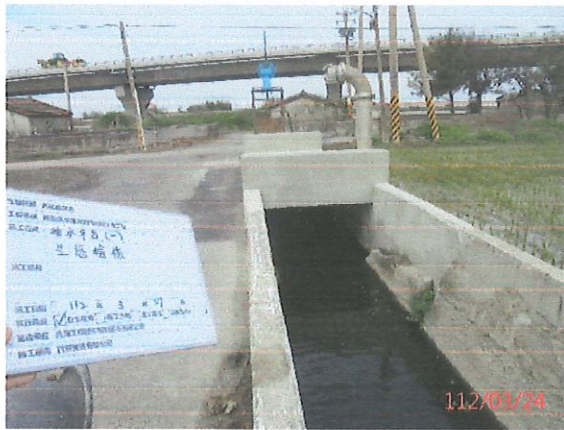
說明：工區內生態檢核（平台一）

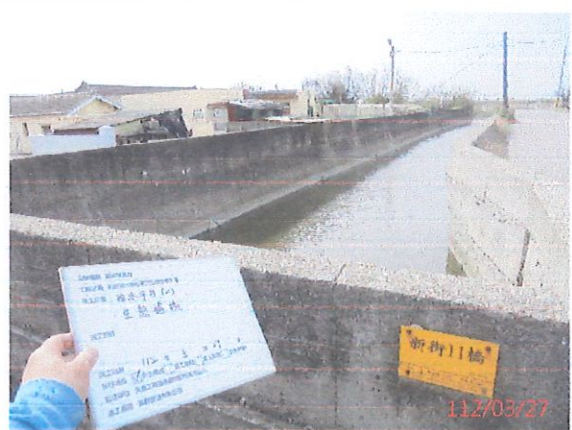
說明：工區內生態檢核

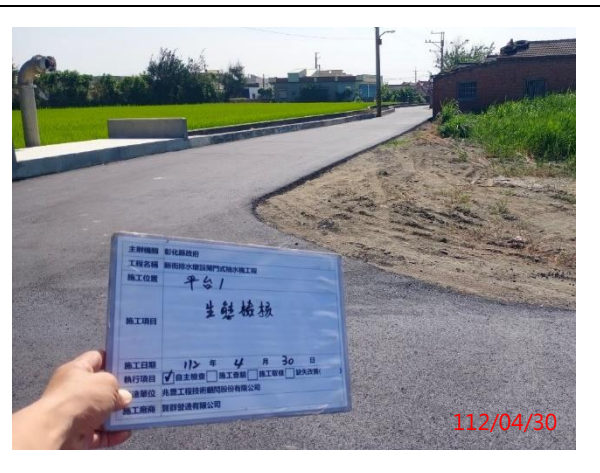
說明：工區內生態檢核（平台一）

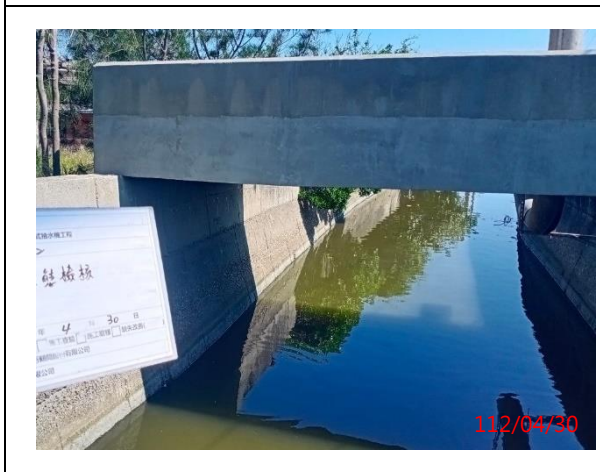
說明：工區內生態檢核（平台二）

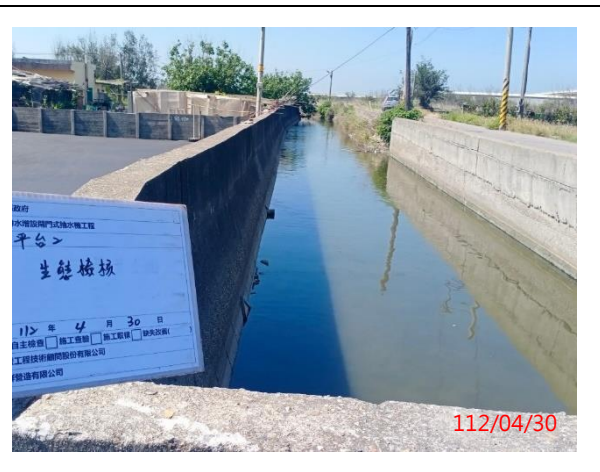
說明：工區內生態檢核
