# 「110年澄清湖周邊環境整建工程」

## 委託設計技術服務

### 民眾說明會

委託單位：高雄市政府觀光局  
設計單位：黃苑景觀設計顧問有限公司  
生態檢核顧問：逢甲大學水利發展中心  
日期：111年1月11日

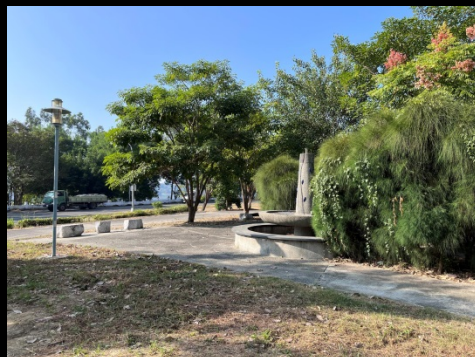
4. 湖岸新境入口處水景設施，因後方植栽過密雜亂，使視覺不通透。

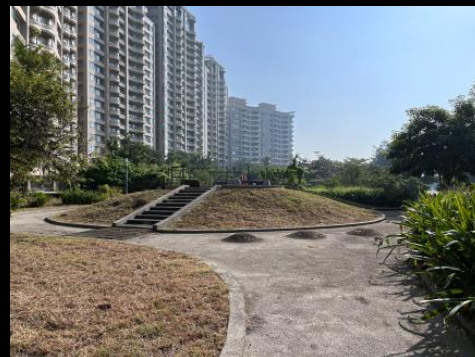
5. 此處為湖岸新境高點，觀景視野佳。既有水道為主要排水路徑，可再利用。

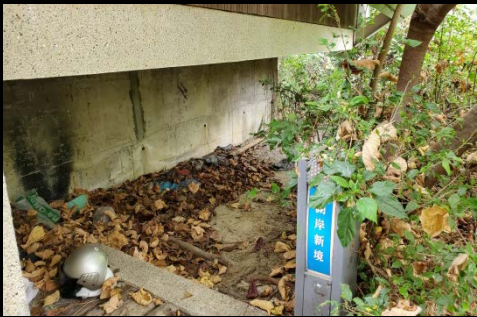
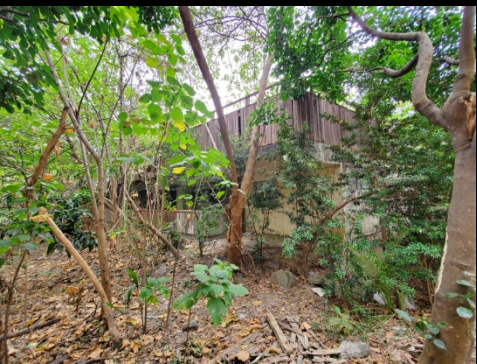
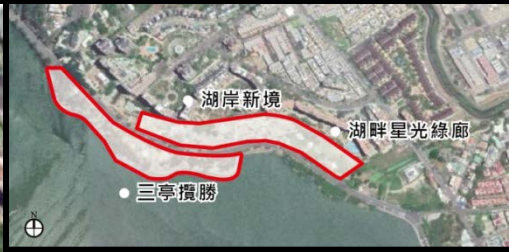
5. 公廁後方因植栽過密造成視野不通透，又因地形落差大，部分死角易有垃圾堆積。

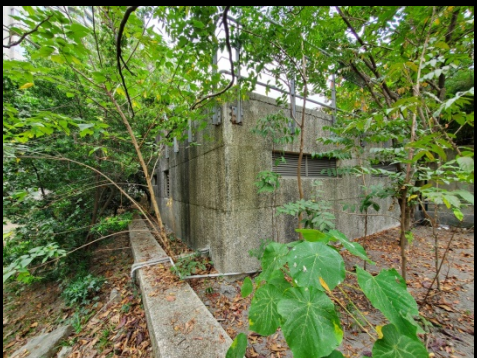
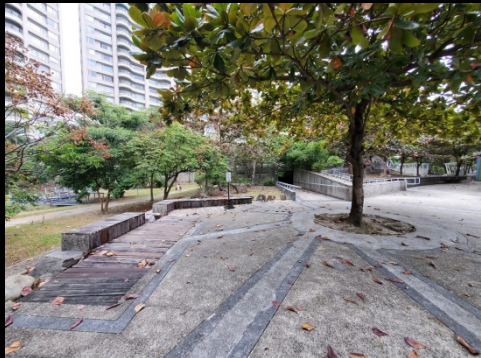
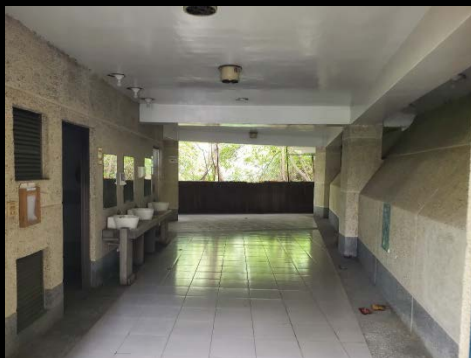
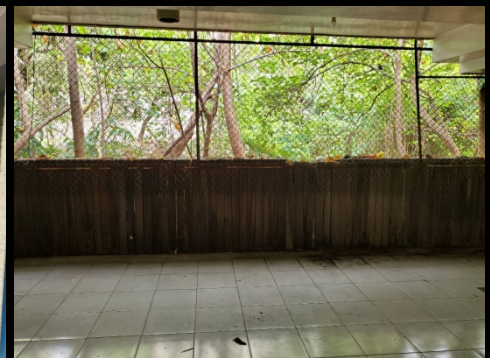
既有公廁陰暗且周邊植栽過密，視野不通透，使用恐有安全疑慮。

6. 公廁維管良好又清潔、但空間陰暗且入口隱密，空間不通透造成使用率低。

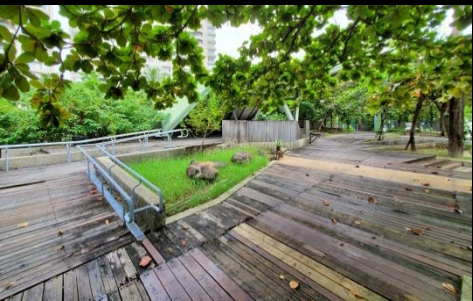
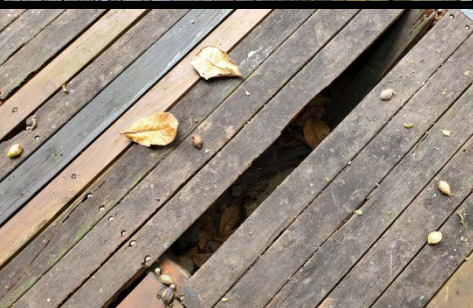
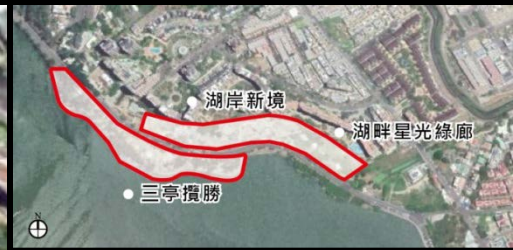
有足夠的喬木林蔭，但過多的量體設施、木平台及非常不友善的高低差(階梯)設計。

7. 過多高低階梯變化，將空間零碎切割，木棧平台面積過大，維護成本過高。

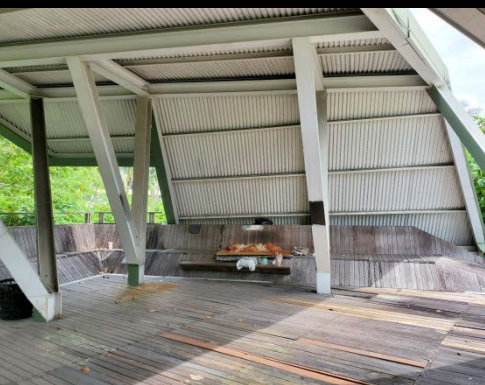
8. 既有鋼構涼亭，成為流浪漢居所。

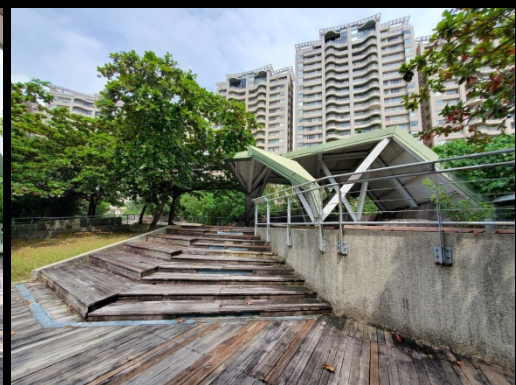
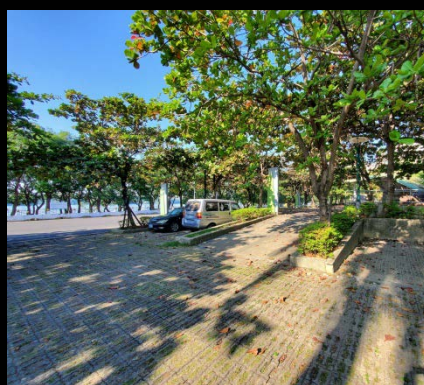
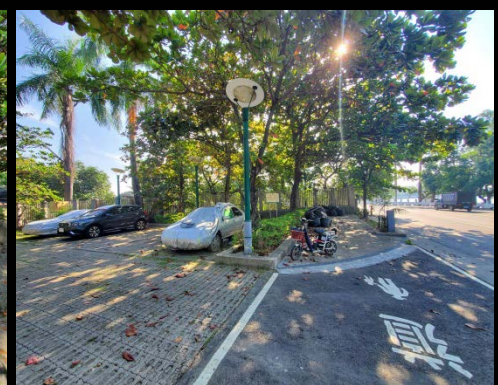
9. 末端既有停車場遭地方特定人士占用，且位置處於車道轉彎死角處，車輛進出較危險
