臺南市安南區北安商業區市地重劃抽水站新建工程

設計及施工階段生態檢核

成果報告

2023年4月

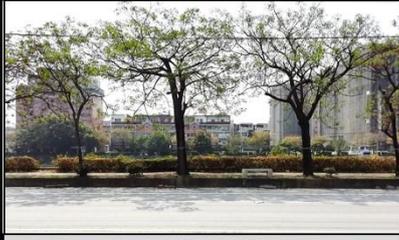
臺南市安南區北安商業區市地重劃抽水站新建工程-生態關注區域圖

案場預定範圍與既有行道樹重疊，建議移植(約4-6棵苦楝)

項目	說明
減輕 移植保全對象	保全4-6棵苦楝至移植選定之地點(數量於放樣後決定)
植栽選用原生樹種	綠化喬木植栽選用適地原生樹種
減輕 嚴格管制廢液流向	施工期間所有廢液應妥善處置，鹽水溪出海口為牡蠣養殖區域，故應避免廢液流入鹽水溪排水
減輕 妥善處理工程廢棄物	相關事業廢棄物應依法妥善處置，避免埋入土方；一般廢棄物則依垃圾處理原則、分類處置。
其他	迴避 明確界定工區，減少人員、機具對於工區外的擾動

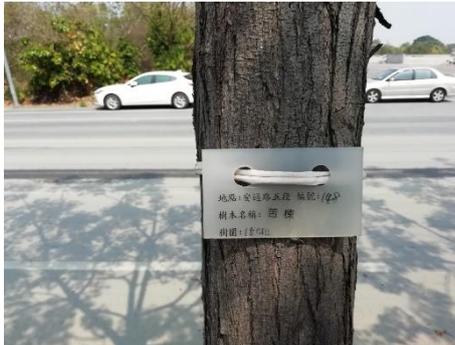
b. 苦楝

a. 移植受影響之行道樹(苦楝)

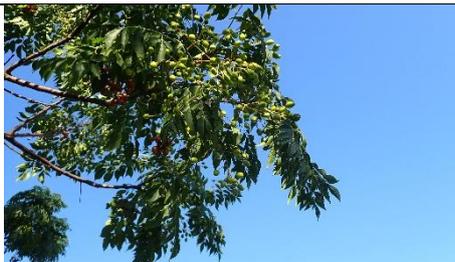
b. 案場區段行道樹以苦楝為主

6. 如有植栽規劃，應優先規劃選用原生喬、灌木。		會依此原則進行規劃、討論	
7. 路旁行道樹可能有 4-6 棵苦楝會阻礙施工，由於生長狀況良好，故建議優先以移植方式處理		將與機關進行討論，但優先朝向規劃移植方式進行規劃。

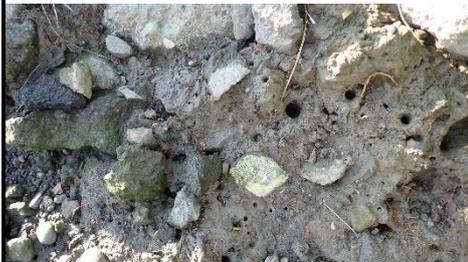
d. 高潮位以下有蟹類活動痕跡

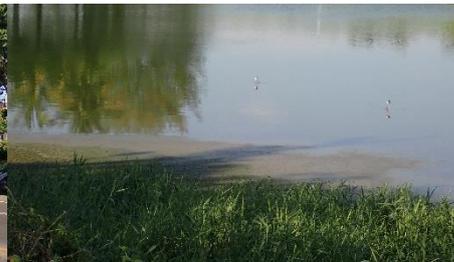
f. 魚塭區部分水位偏低

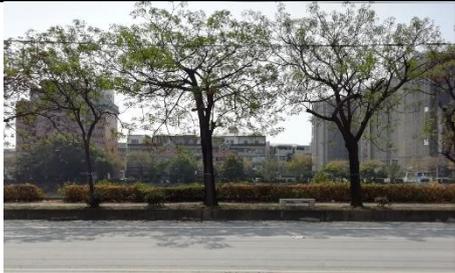
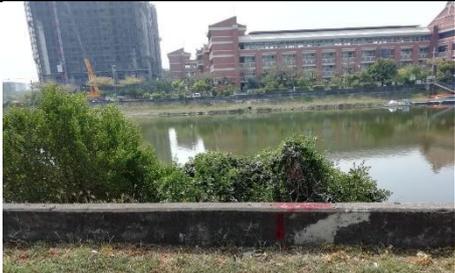
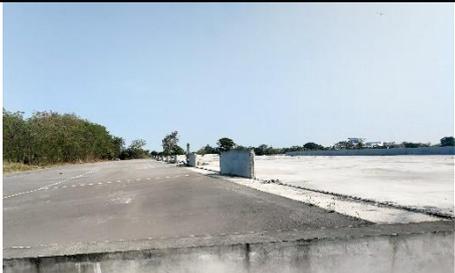
可能會受影響的苦楝(4-6棵)	鹽水溪排水	既有構造物

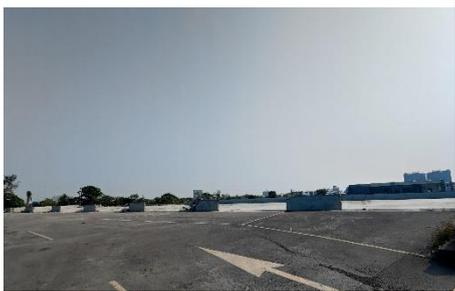
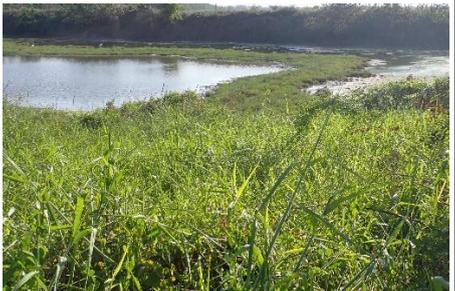
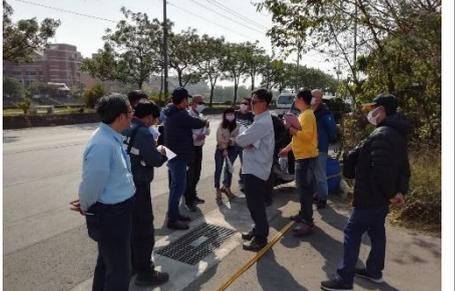
均為硬鋪面	北側魚塢	與管線會勘併辦

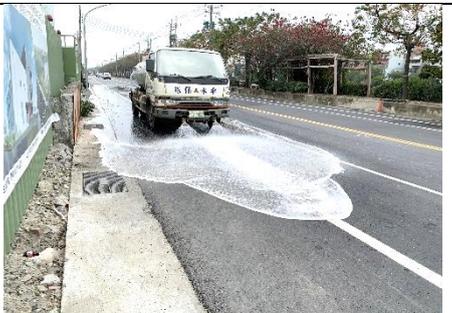
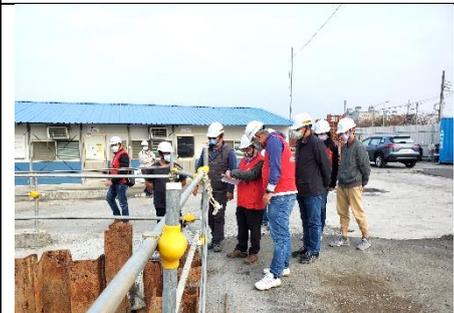
灑水車灑水及清洗塵土	工區整體狀況(空拍)	併同參議督導辦理

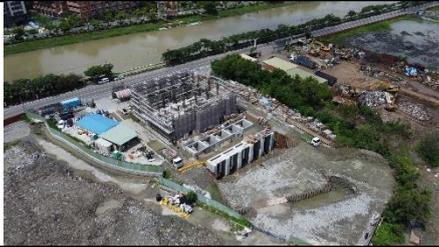
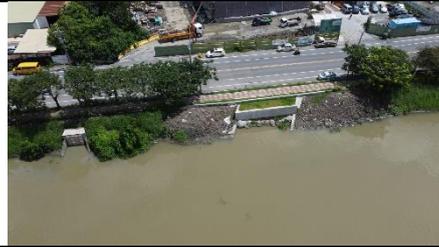
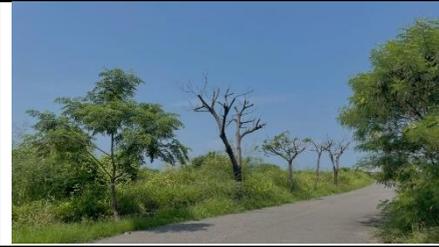
填表人員 (單位/職稱)	曾暉倫	參與日期	2022/6/9
參與方式	<input checked="" type="checkbox"/> 現地勘查 <input type="checkbox"/> 訪談 <input type="checkbox"/> 座談會 <input type="checkbox"/> 說明會 <input type="checkbox"/> 工作坊 <input type="checkbox"/> 其他_____	地點	工程範圍
參與人員	單位/職稱	參與角色	
白翊廷	甲頂營造有限公司	施工廠商	
周宗庭	鴻成工程顧問有限公司	監造單位	
曾暉倫	國立臺南大學流域生態環境保育研究中心/組長	生態團隊	
意見摘要 提出人員：生態團隊		處理情形回覆 回覆人員：甲頂營造	
1. 鹽水溪排水近日受降雨影響，而濁度提高，本案已無臨水區域的工項，非本案所致。		施工期間均依生態自主檢查表之要求進行。	
2. 苦楝生長狀況可能不太好，新葉生長情形不佳，需略作處置。		會再請公司灑水車，先加強澆灌處理，再依後續情況變化處置。	
3. 廢棄物需加強處理收置。		將請現場工地主任加強督管，並轉請下包廠商協助。

現況全貌	鹽水溪排水偏濁	受移植之苦楝(4棵)，存活但不佳

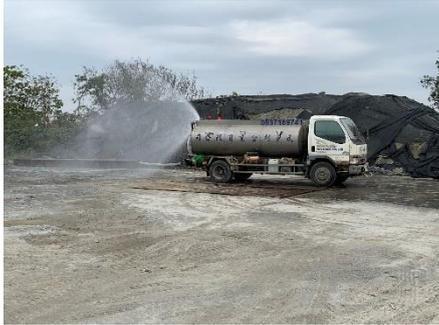
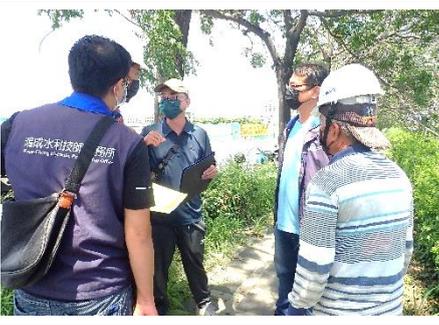
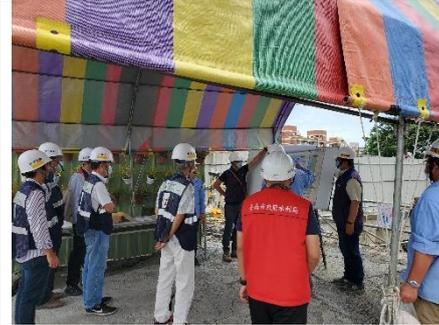
灑水車灑水及清洗塵土	討論執行狀況與後續事宜	併同市府查核辦理

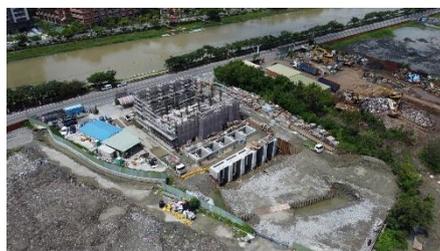
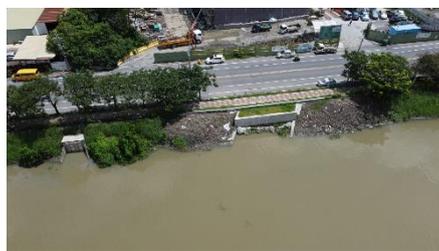
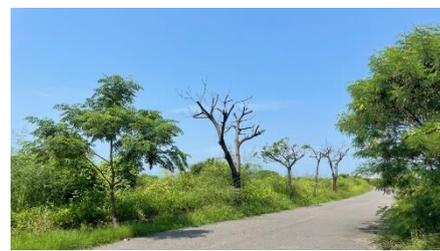
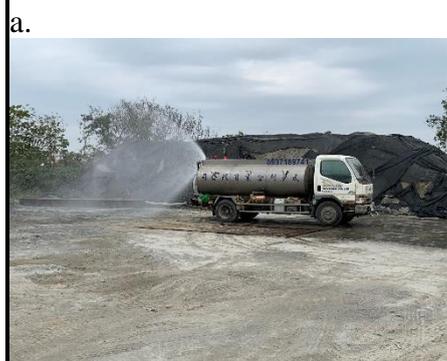
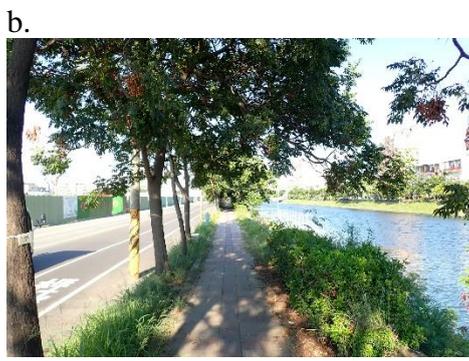
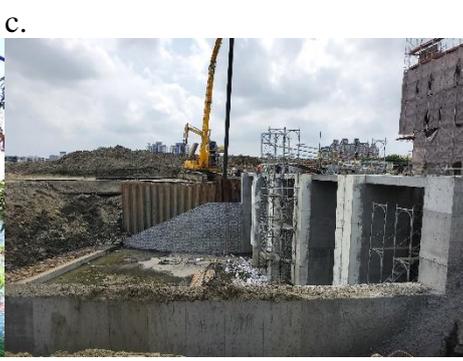
4.棲地影像紀錄(拍攝日期2022/6/9)：包括災害照片、棲地環境影像。

(1)水域棲地(評估日期：2022/6/9)					
<input checked="" type="checkbox"/> 歷次 <input type="checkbox"/> 各區 <input checked="" type="checkbox"/> 經濟部水利署「水利工程快速棲地生態評估表」 <input type="checkbox"/> 經濟部水利署「水庫集水區河溪棲地評估指標」 <input type="checkbox"/> 美國環境保護署「快速生物評估方法(RBPs)之低坡降棲地評估」 <input type="checkbox"/> 行政院農業委員會林務局「野溪治理工程生態追蹤評估指標」 <input type="checkbox"/> 行政院農業委員會特有生物研究保育中心「靜水域棲地評估」 <input checked="" type="checkbox"/> 河川、區域排水 <input type="checkbox"/> 海岸水庫集水區 <input type="checkbox"/> 坡降<0.01之可涉水溪流 <input type="checkbox"/> 坡降>0.005森林溪流 <input type="checkbox"/> 農塘 <input type="checkbox"/> 濕地					
分類	評估因子	評估目的 評估說明	設計	施工60%	完工後
水的特性	A.水域型態多樣性	檢視現況棲地的多樣性狀態 出現1種水域型態：深流。	110.3.9 1	111.6.9 1	
	B.水域廊道連續性	檢視水域生物可否在水路通行無阻 受工程影響廊道連續性未遭受阻斷，主流河道型態明顯呈穩定狀態。	6	6	
	C.水質	檢視水質狀況可否讓一般水生物生存 河道流速緩慢且坡降平緩，受近期降雨影響，水色略呈黃色泥濁樣。	6	3

水陸域過渡帶及底質特性	D.水陸域過渡帶	檢視底質可否提供水生生物利用 目標河段內，灘地裸露面積比率小於25%，但邊坡屬緩土坡，有蟹類使用、活動。	5+1	5+1	
	E.溪濱廊道連續性	檢視生物是否能在水域與陸域間通行無阻 全線均有護岸，大於60%之濱岸連接性遭人工構造物所阻斷，但有部分覆蓋緩土坡。	1	1	
	F.底質多樣性	檢視濱岸受到沖蝕或干擾之程度 以細沉積砂土為主，礫石為輔，砂土面積比例介於50%~75%。	3	3	
生態特性	G.水生動物豐度(原生種或外來種)	檢視現況河川區排生態系統狀況 現場勘查結果，。	4	4	
	H.水域生產者	檢視水體中藻類及浮游生物(生產者)的含量及種類 水略帶黃綠色。	6	6	
加總 (總分100：<29劣、30~59差、60~79良、80~100優)			33	30

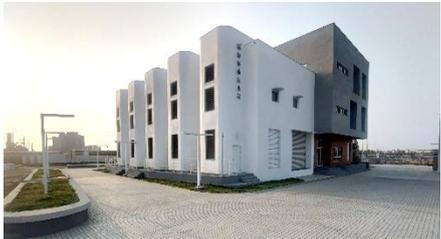
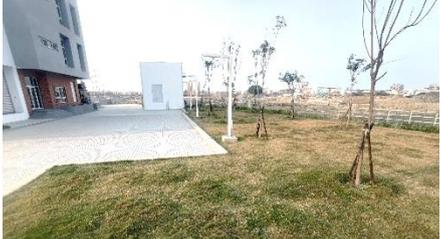
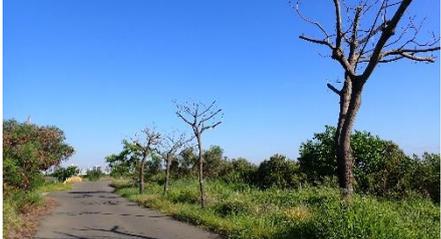
完工全貌	植栽選用光臘樹、水黃皮、苦楝、茄苳，並因景觀需求栽種少量花旗木及黃花風鈴木	移植之苦楝狀況不佳，但有新葉

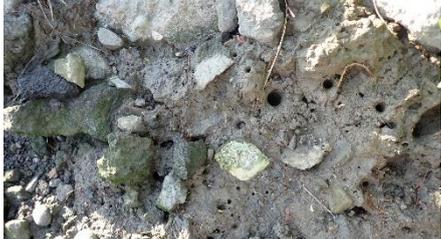
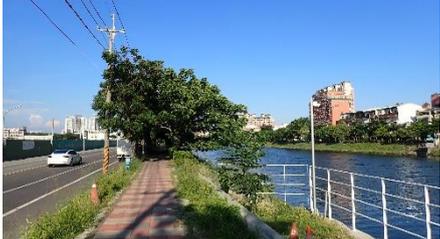
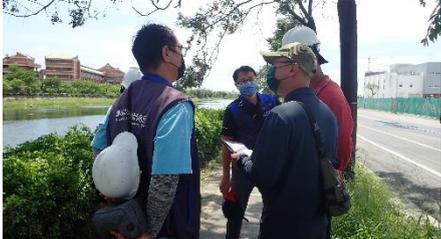
排水口兩側邊坡水邊有相當多蟹類活動痕跡，未受工程影響消失	排水口上方花台有自生苦楝	討論執行狀況與後續事宜

填表人員	曾暉倫	填表日期	2023/1/4
解決對策項目	抽水站出流口兩側邊坡植被不佳	實施位置	工程預定地
解決對策之詳細內容或方法 1. 抽水站出流口兩側邊坡，坡腳潮間帶，有相當多蟹類活動、棲息活動，亦有紅樹植物欖李自然生長，但高潮線以上的邊坡，植被生長狀況較差。 ➤ 當初雖以原土方覆蓋，但由於土方內含相當多石塊，加上降雨、潮汐等因素，導致鋪設的土壤流失，建議盡可能清除石塊。 ➤ 以細土土方覆蓋邊坡，整平在撒上草籽，增加綠覆。 ➤ 鋪蓋稻草蓆，減少填補土方因雨流失的情形。			
圖說： 無			
施工階段監測方式： 施工廠商依監造要求執行、記錄即可。			
現勘、討論及研擬生態保育措施的過程、紀錄			
日期	事項	摘要	
2022/1/18	30%現勘	現場討論工程執行情形與近期後續工項，協助確認及釐清是否有無生態異常狀況。	
2022/6/9	60%現勘	現場討論工程執行情形與近期後續工項，協助確認及釐清是否有無生態異常狀況。	
2023/1/4	出流口兩側邊坡植被回復不佳	針對草皮生長不佳，植被回復狀況亦不佳之狀況，討論因應對策。

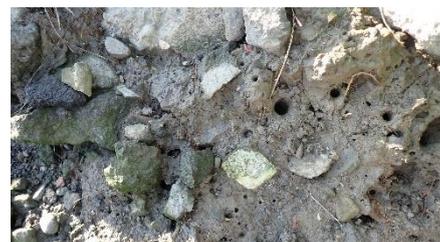
c. 出流口旁的蟹洞

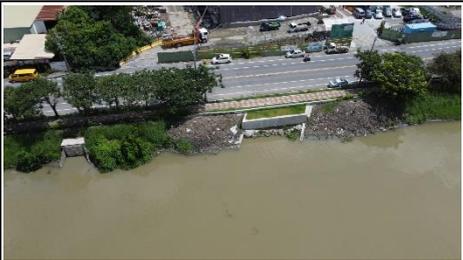
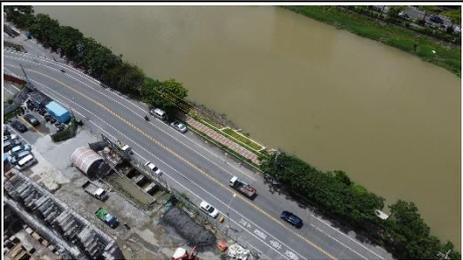
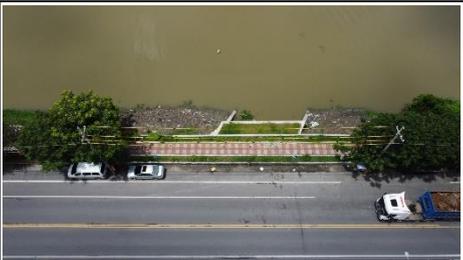
20220608鹽水溪排水	受近期降雨影響，水色偏黃	空拍日前後，鹽水溪排水泥沙含量較高

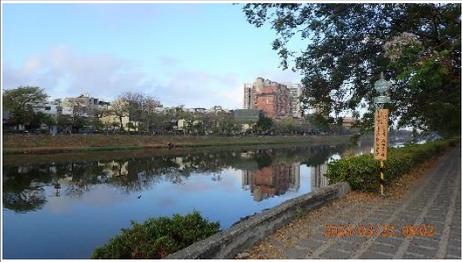
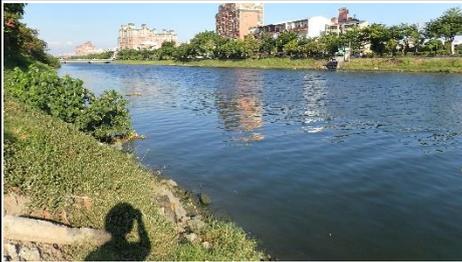
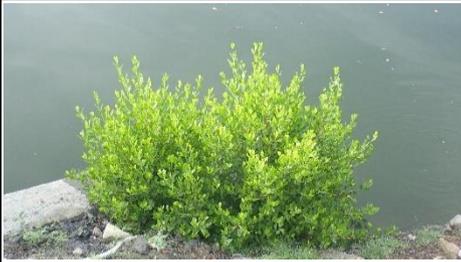
20230323 鹽水溪排水	河道近照	自然生長的欖李 (植物紅皮書NT接近受脅等級)

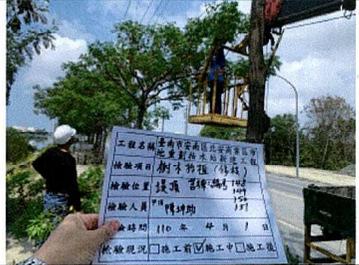
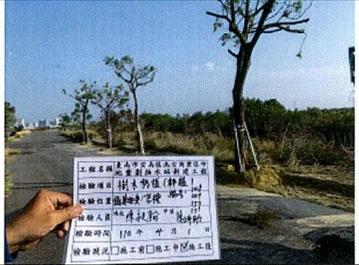
位置或樁號: 待移植苦楝修枝斷根 說明: 20210401拍攝	位置或樁號: 苦楝定植 說明: 20210401拍攝

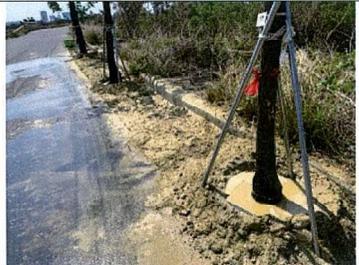
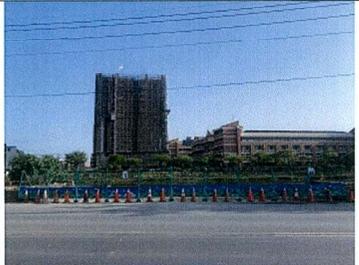
位置或樁號: 移植樹木澆水 說明: 20210402拍攝	位置或樁號: 苦楝移植後交雜設施 說明: 20210402拍攝

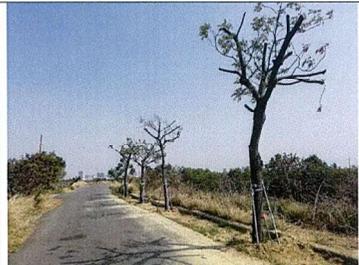
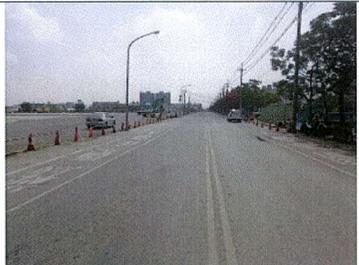
位置或樁號: 樹木移植後狀況 說明: 20210420拍攝	位置或樁號: 工區現地交雜設施 說明: 20210420拍攝

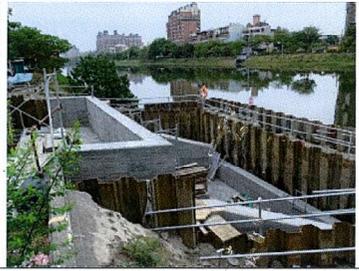
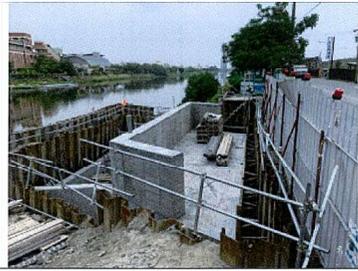
位置或樁號: 箱涵封牆及臨水側圍堰 說明: 20210503拍攝	位置或樁號: 箱涵封牆及臨水側圍堰 說明: 20210503拍攝

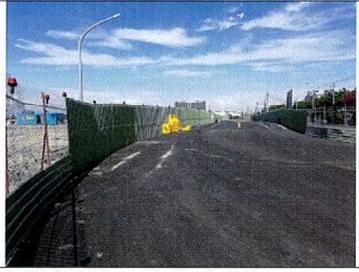
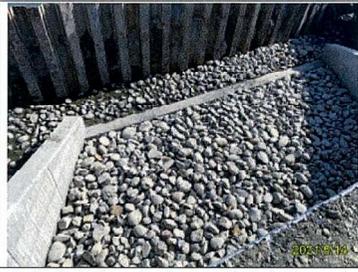
位置或樁號: 施工便道改道 說明: 20210504拍攝	位置或樁號: 出流工下鋪墊卵塊石 說明: 20210514拍攝

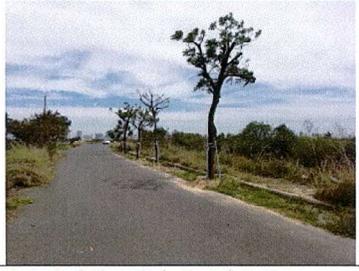
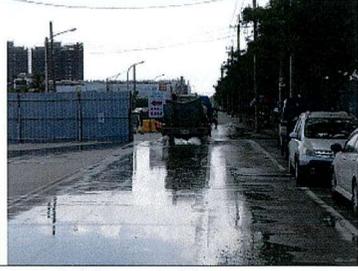
位置或樁號: 樹木移植後狀況 說明: 20210522拍攝	位置或樁號: 工區灑水 說明: 20210524拍攝

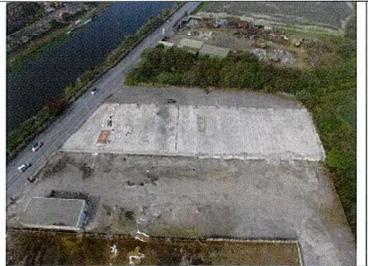
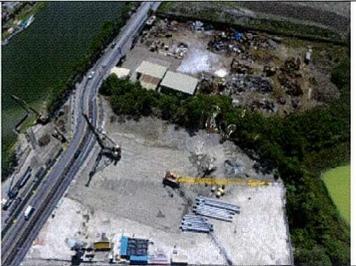
位置或樁號: 施工前基地空拍 說明: 20210308拍攝	位置或樁號: 施工中基地空拍 說明: 20210630拍攝

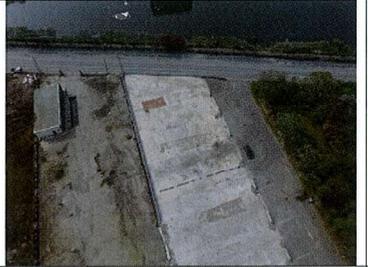
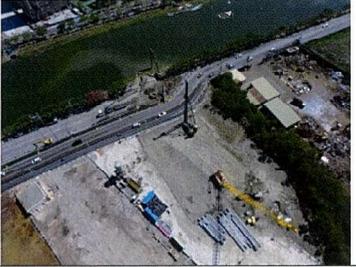
位置或樁號: 施工前基地空拍 說明: 20210308拍攝	位置或樁號: 施工中基地空拍 說明: 20210630拍攝

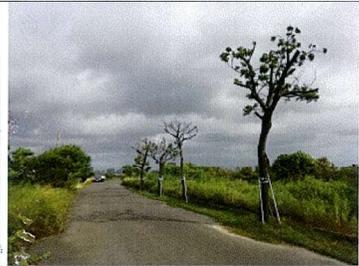
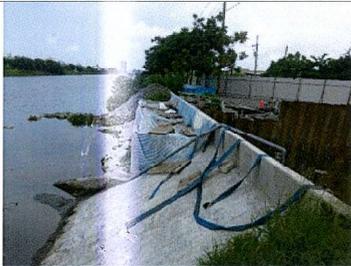
位置或樁號：樹木移植後狀況 說明：20210722拍攝	位置或樁號：箱涵出口擋水 說明：20210708拍攝

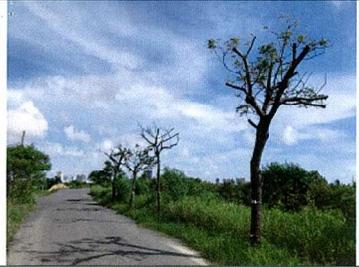
位置或樁號：樹木移植後狀況 說明：20210811拍攝	位置或樁號：排放箱涵臨水側 說明：20210811拍攝

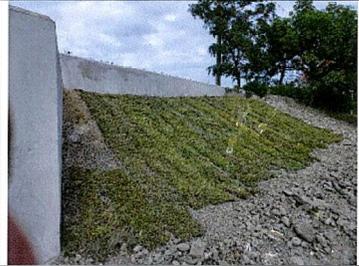
位置或樁號: 堤前草皮鋪設 說明: 20211127拍攝	位置或樁號: 臨水側 說明: 20211127拍攝
