二仁溪二層行橋下游段環境改善工程(第三期)

施工階段生態檢核報告
(施工後調查結果)

主辦機關：經濟部水利署第六河川局

中華民國111年09月

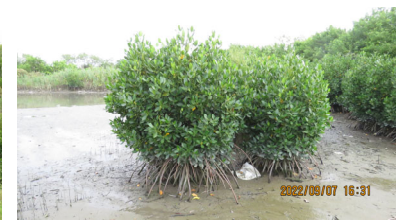
<p>3. A-0K+900~1K+800 高灘地濕地常堆積海漂垃圾已有清除。</p>

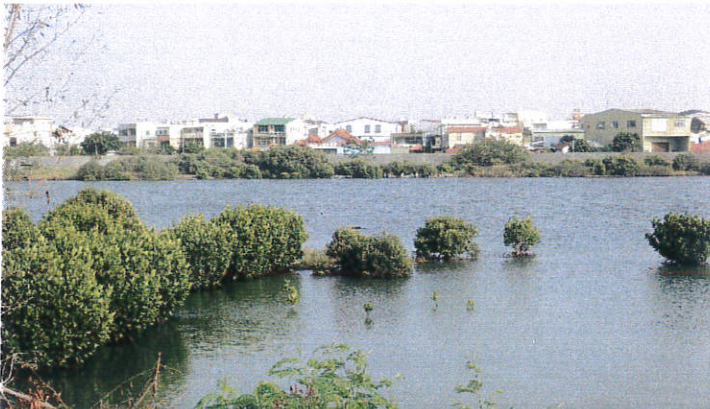
2. A-0K+242~A-0K+685濱岸紅樹植物迴避勿擾動。

說明：灣裡抽水站至灣裡港仔口鰻寮之紅海欖(NVU)

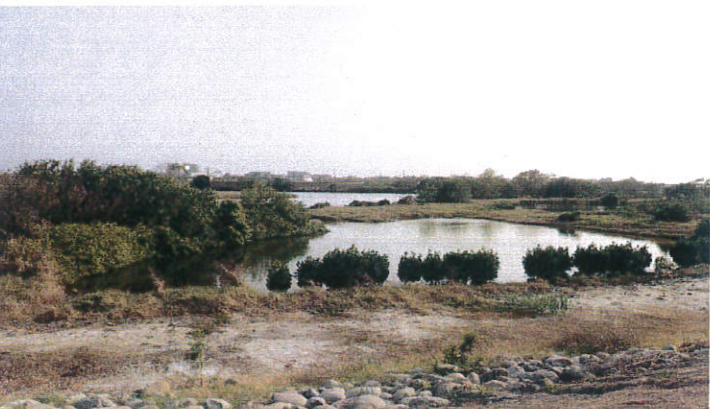
3. A-0K+900~A-1K+856高灘地迴避勿擾動。

說明：明興路1481巷往同興路叉路附近之堤頂往南拍

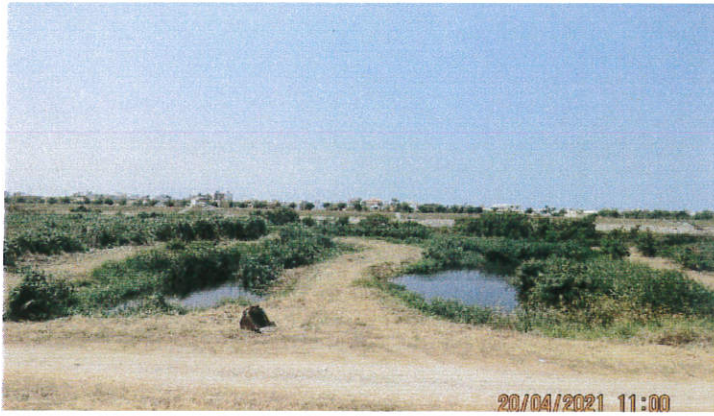
4. B-0K+300~B-2K+200大甲濕地迴避勿擾動。

日期：2021/4/20生態團隊拍攝
說明：行大一街與堤防汛道路附近之堤頂往南拍

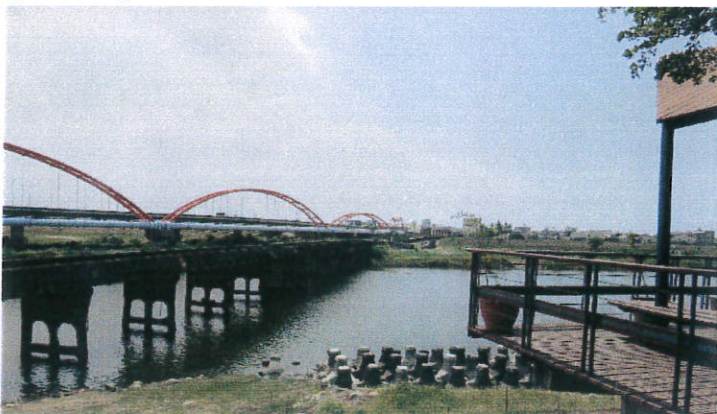
6. B-2K+300~B-2K+480部分區段之既有混凝土塊回填土方及拋卵塊石作業時，採取岸邊施作避免機具擾動底質、施作時減少泥沙進入河道及設置排擋水設施或導流等，以縮小水域濁度影響範圍。

日期：2021/4/20生態團隊拍攝
說明：二層護岸堤頂涼亭旁往南拍

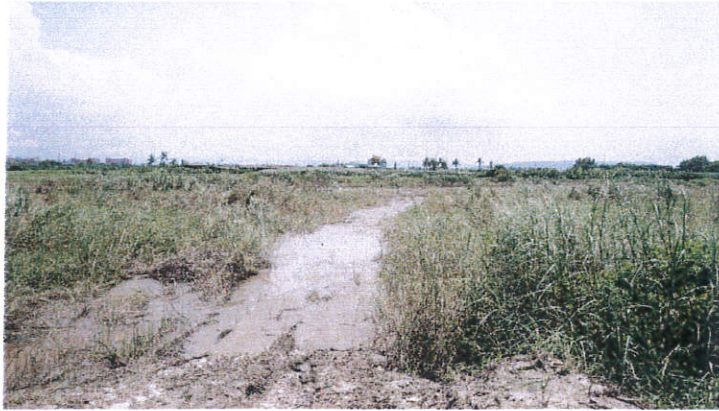
7. 取土區儘可能部分保留或階段性保留濱溪帶之臨水植被。

說明：本案取土區位於縱貫鐵路橋上游右岸

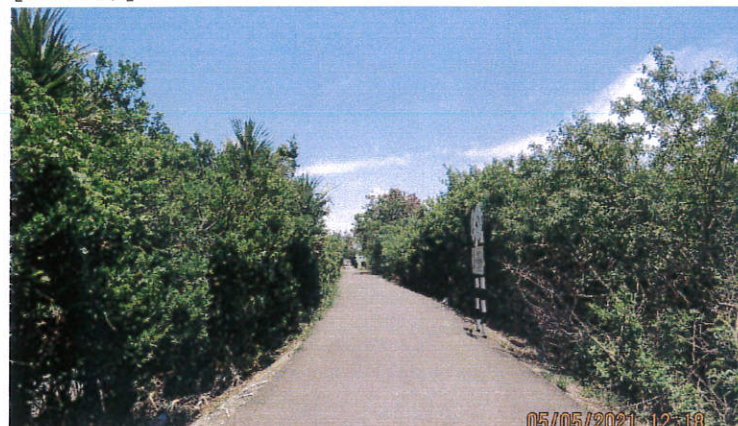
1. A-0K-200~A-0K+000堤後坡之防風林迴避勿擾動。

日期：2021/5/5生態團隊拍攝
說明：右為A1工區需進行清除之既有植生(馬櫻丹、巴西胡椒木、苦楝、銀合歡)；左為人工栽種之保安防風林範圍

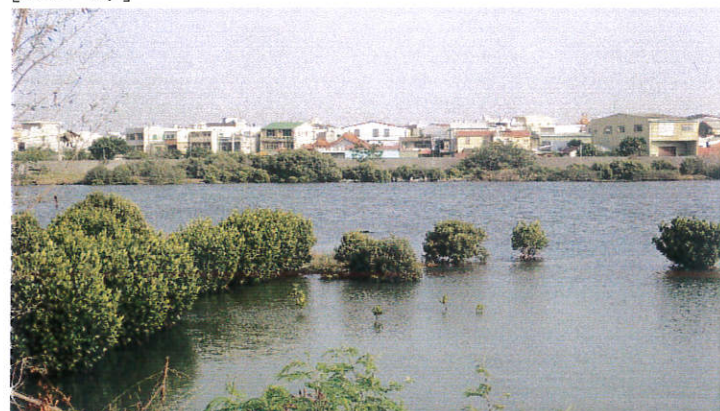
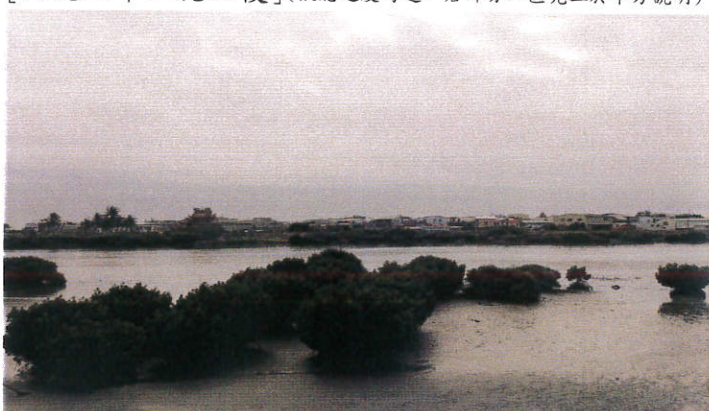
2. A-0K+242~A-0K+685濱岸紅樹植物迴避勿擾動。

日期：2021/4/21生態團隊拍攝
說明：灣裡抽水站至灣裡港仔口鰻寮之紅海欖(NVU)

日期：2022/2/24施工廠商拍攝
說明：已施工，沒有擾動影響。

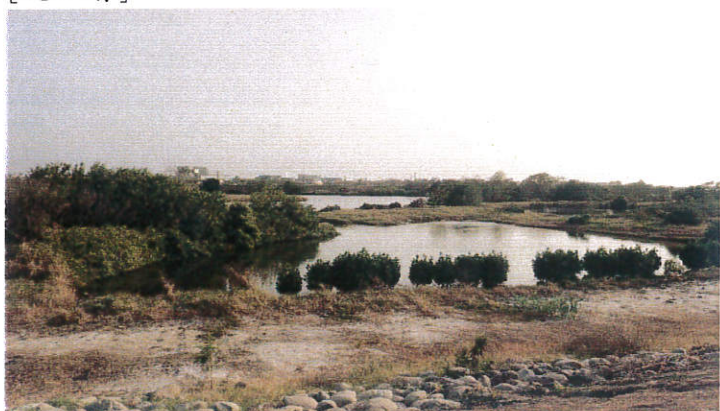
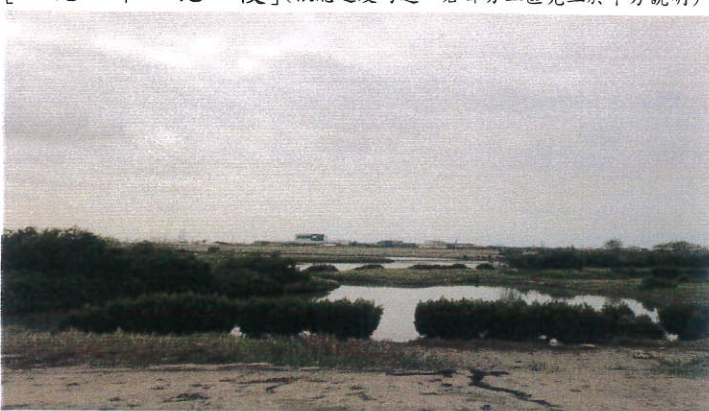
3. A-0K+900~A-1K+856高灘地迴避勿擾動。

日期：2021/4/21生態團隊拍攝
說明：明興路1481巷往同興路叉路附近之堤頂往南拍

日期：2022/2/24施工廠商拍攝
說明：已施工，沒有擾動影響。

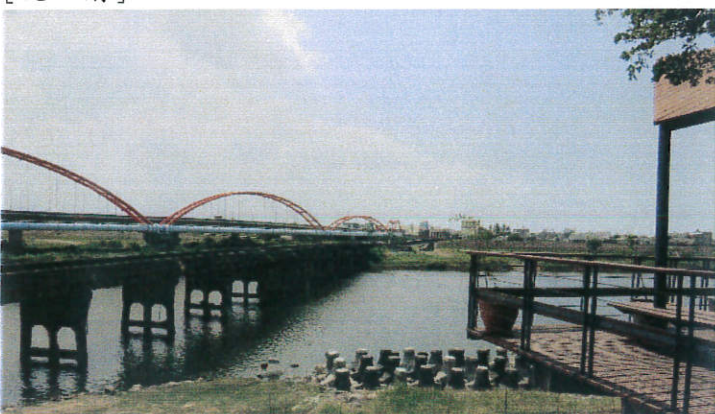
6. B-2K+300~B-2K+480部分區段之既有混凝土塊回填土方及拋卵塊石作業時，採取岸邊施作避免機具擾動底質、施作時減少泥沙進入河道及設置排擋水設施或導流等，以縮小水域濁度影響範圍。

日期：2021/4/20生態團隊拍攝
說明：二層護岸堤頂涼亭旁往南拍

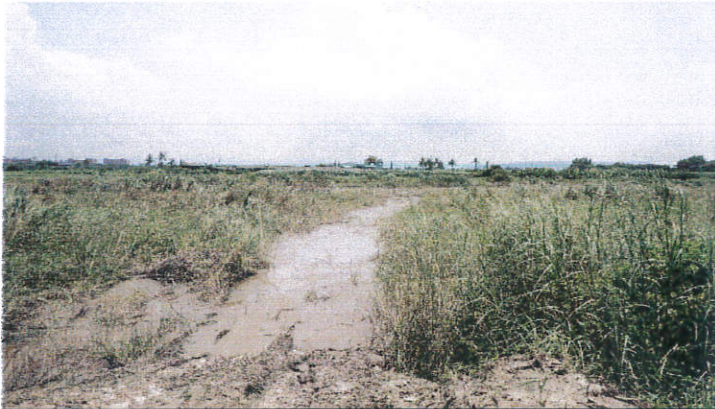
7. 取土區儘可能部分保留或階段性保留濱溪帶之臨水植被。

日期：2021/4/20生態團隊拍攝
說明：本案取土區位於縱貫鐵路橋上游右岸

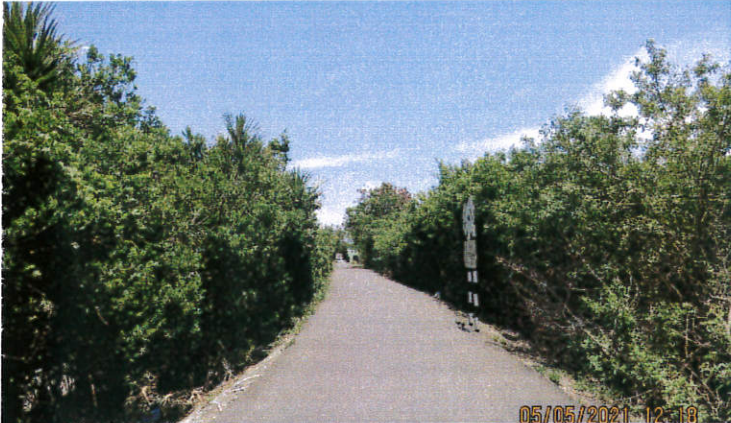
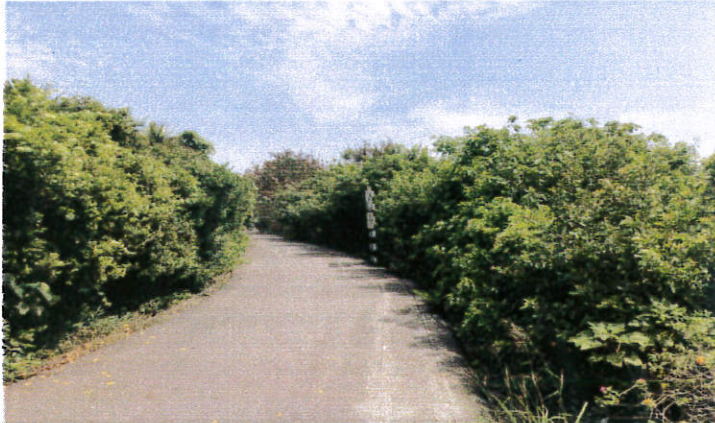
1. A-0K-200~A-0K+000堤後坡之防風林迴避勿擾動。	
<p>[施工前]</p>

<p>日期：2021/5/5生態團隊拍攝 說明：右為A1工區需進行清除之既有植生(馬櫻丹、巴西胡椒木、苦楝、銀合歡)；左為人工栽種之保安防風林範圍</p>	<p>日期：2022/3/25施工廠商拍攝 說明：本區域尚未施工。</p>
2. A-0K+242~A-0K+685濱岸紅樹植物迴避勿擾動。	
<p>[施工前]</p>

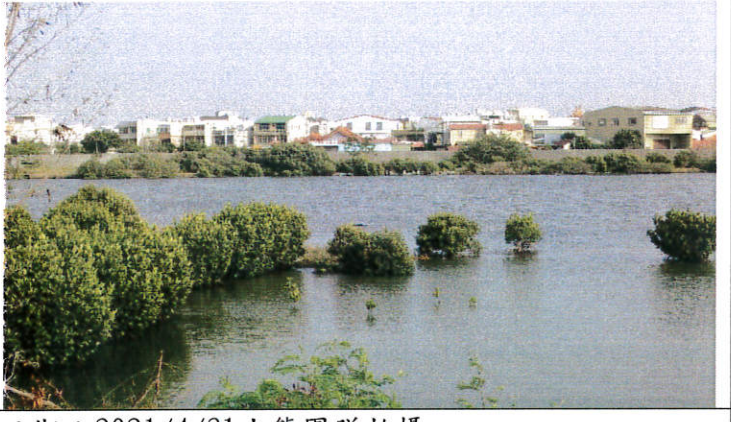
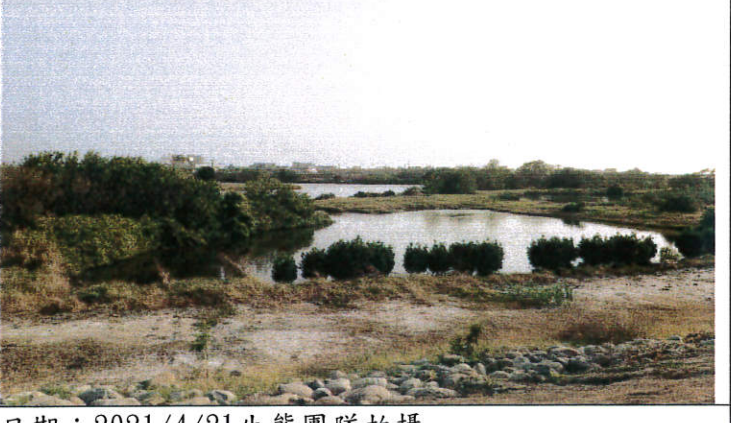
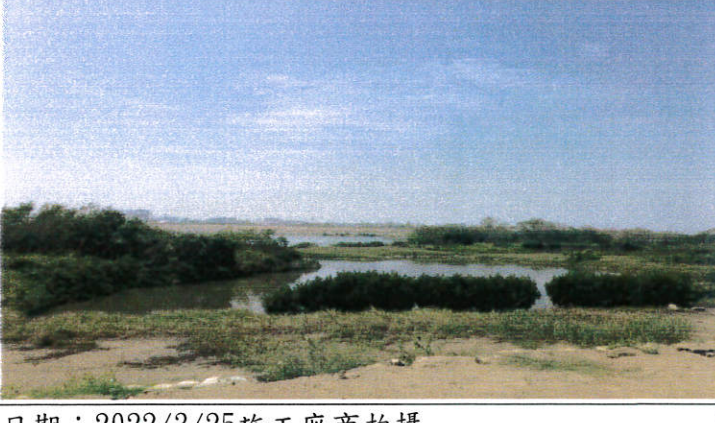
<p>日期：2021/4/21生態團隊拍攝 說明：灣裡抽水站至灣裡港仔口鰻寮之紅海欖(NVU)</p>	<p>日期：2022/3/25施工廠商拍攝 說明：已施工，沒有擾動影響。</p>
3. A-0K+900~A-1K+856高灘地迴避勿擾動。	
<p>[施工前]</p>

<p>日期：2021/4/21生態團隊拍攝 說明：明興路1481巷往同興路叉路附近之堤頂往南拍</p>	<p>日期：2022/3/25施工廠商拍攝 說明：已施工，沒有擾動影響。</p>

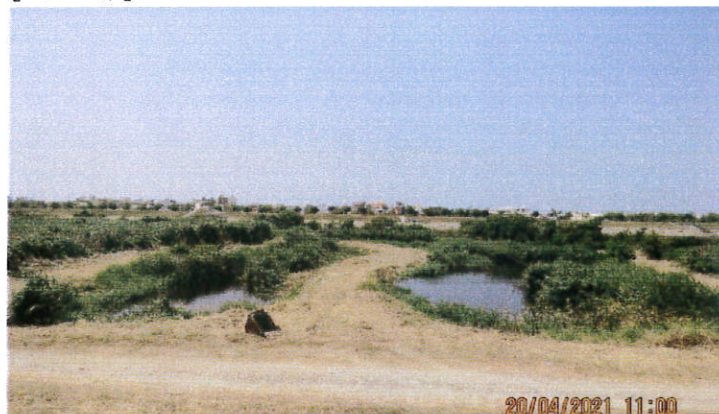
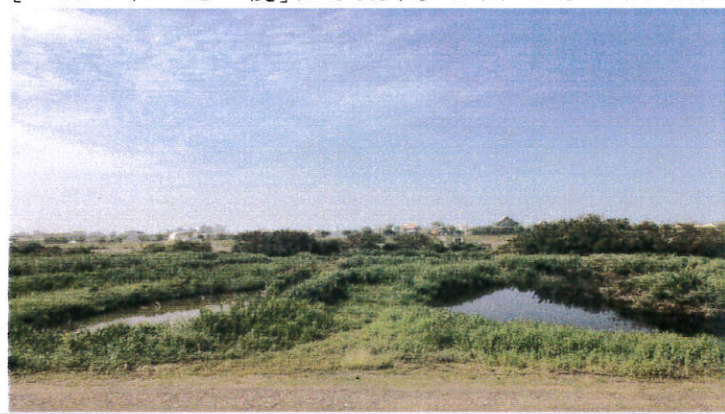
4. B-0K+300~B-2K+200大甲濕地迴避勿擾動。

日期：2021/4/20生態團隊拍攝
說明：行大一街與堤防汛道路附近之堤頂往南拍

日期：2022/3/25施工廠商拍攝
說明：已施工，沒有擾動影響。

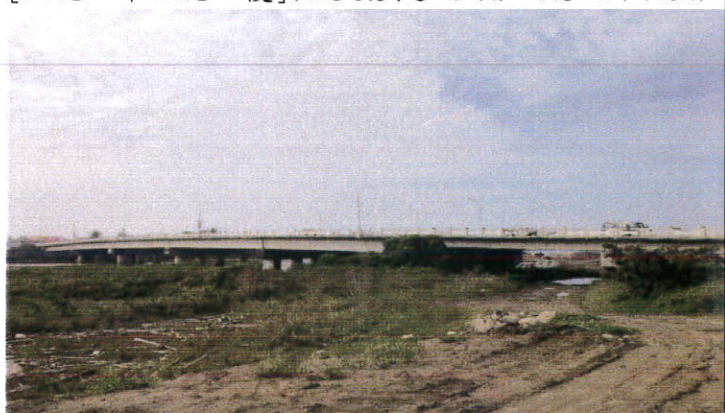
5. 土方堆置區於完工後維持低窪不整平。

日期：2021/4/20生態團隊拍攝
說明：A工區丁壩附近堤頂往西南拍

日期：2022/3/25施工廠商拍攝
說明：已施工，沒有擾動影響。

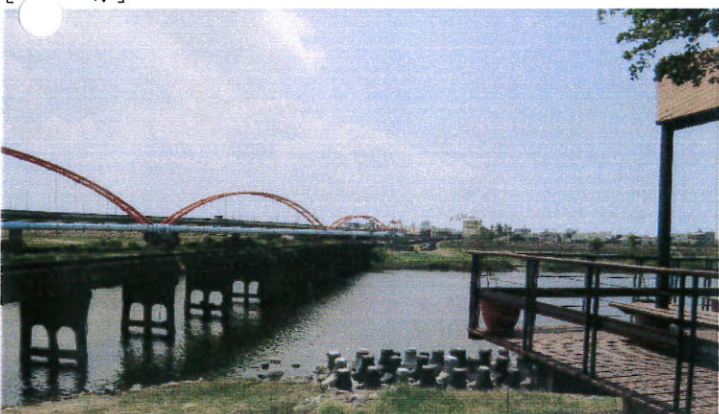
6. B-2K+300~B-2K+480部分區段之既有混凝土塊回填土方及拋卵塊石作業時，採取岸邊施作避免機具擾動底質、施作時減少泥沙進入河道及設置排擋水設施或導流等，以縮小水域濁度影響範圍。

日期：2021/4/20生態團隊拍攝
說明：二層護岸堤頂涼亭旁往南拍

日期：2022/3/25施工廠商拍攝
說明：岸邊施作，溪水濁度控制良好。

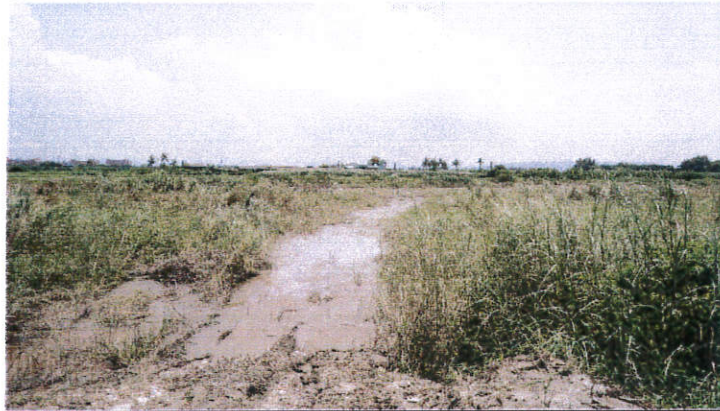
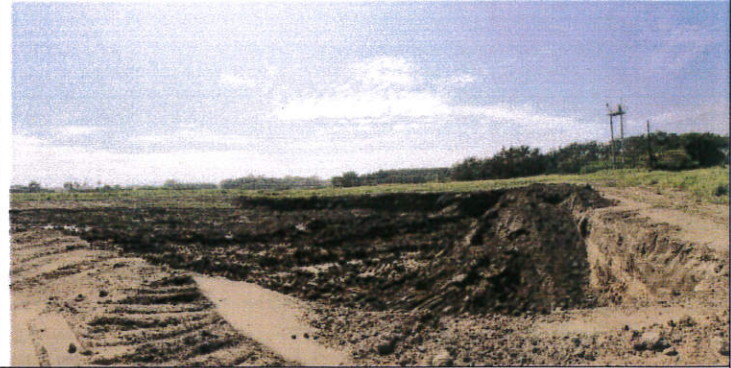
7. 取土區儘可能部分保留或階段性保留濱溪帶之臨水植被。

說明：本案取土區位於縱貫鐵路橋上游右岸

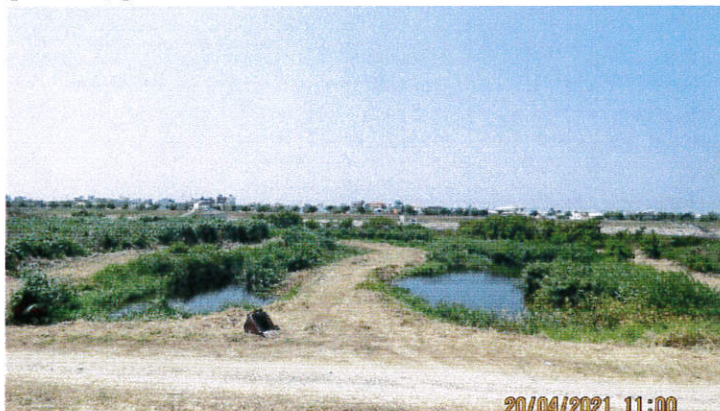
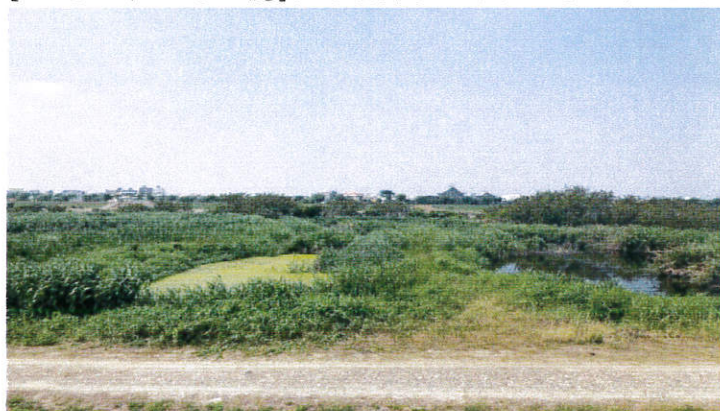
4. B-0K+300~B-2K+200大甲濕地迴避勿擾動。

日期：2021/4/20生態團隊拍攝
說明：行大一街與堤防汛道路附近之堤頂往南拍

日期：2022/4/21施工廠商拍攝
說明：已施工，沒有擾動影響。

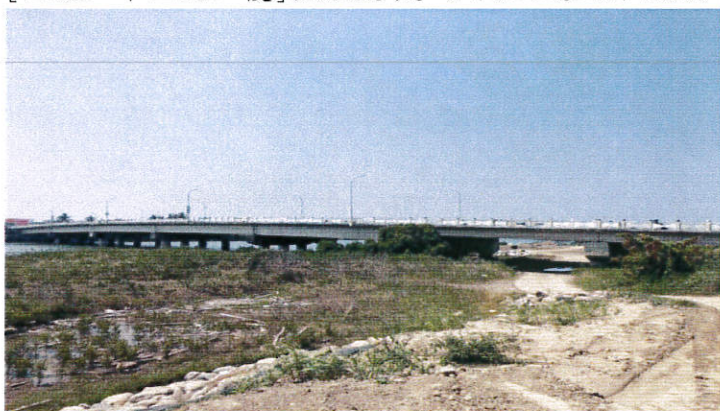
日期：2022/4/21施工廠商拍攝
說明：已施工，沒有擾動影響。

5. 土方堆置區於完工後維持低窪不整平。

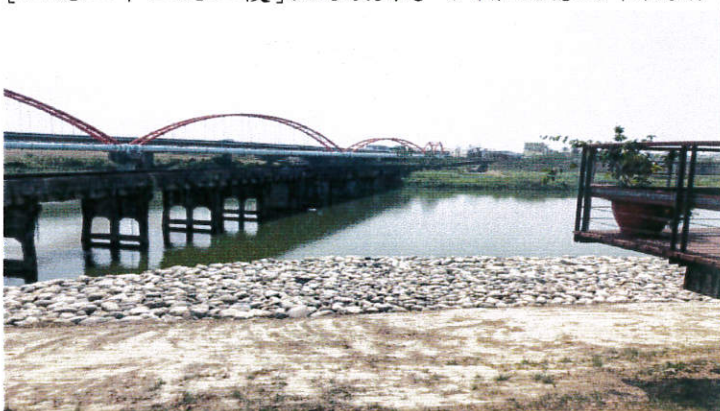
日期：2022/4/21施工廠商拍攝
說明：岸邊施作，溪水濁度控制良好。

6. B-2K+300~B-2K+480部分區段之既有混凝土塊回填土方及拋卵塊石作業時，採取岸邊施作避免機具擾動底質、施作時減少泥沙進入河道及設置排擋水設施或導流等，以縮小水域濁度影響範圍。

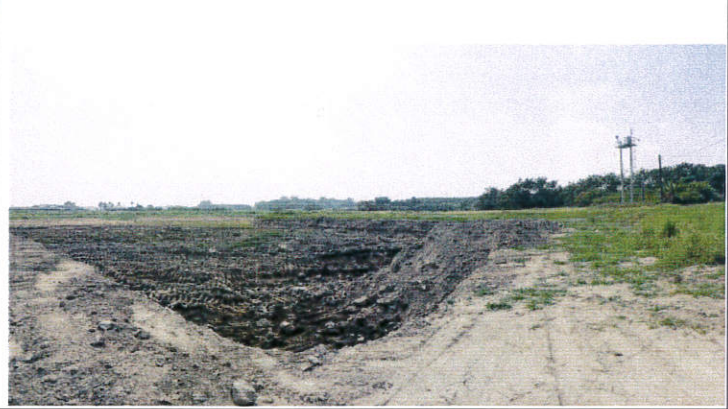
日期：2022/4/21施工廠商拍攝
說明：已施工，沒有擾動河道。

7. 取土區儘可能部分保留或階段性保留濱溪帶之臨水植被。

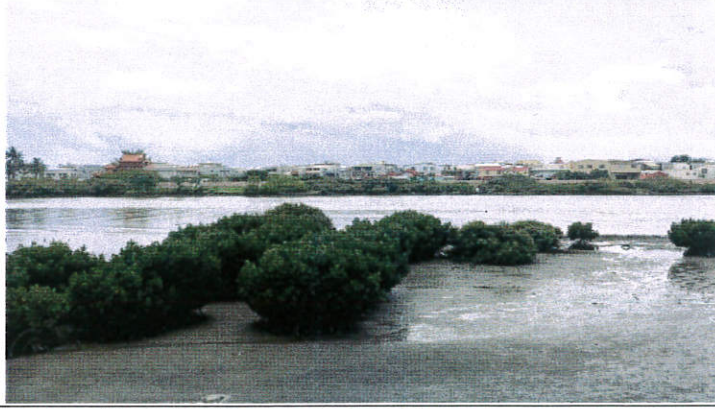
<p>日期：2021/4/21生態團隊拍攝 說明：灣裡抽水站至灣裡港仔口鰻寮之紅海欖(NVU)</p>	<p>日期：2022/5/26施工廠商拍攝 說明：已施工，沒有擾動影響。</p>
<p>3. A-0K+900~A-1K+856高灘地迴避勿擾動。</p>	
<p>[施工前]</p>  	<p><input checked="" type="checkbox"/>施工中 <input type="checkbox"/>施工後] (依總進度勾選，若部分工區完工於下方說明)</p>

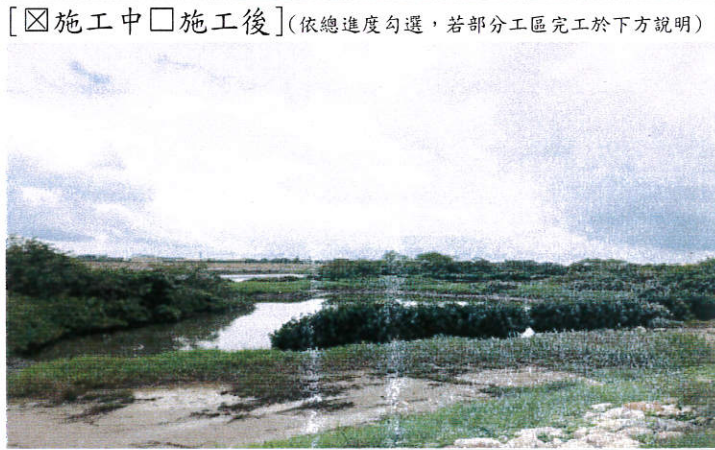
<p>日期：2021/4/21生態團隊拍攝 說明：明興路1481巷往同興路叉路附近之堤頂往南拍</p>	<p>日期：2022/5/26施工廠商拍攝 說明：已施工，沒有擾動影響。</p>

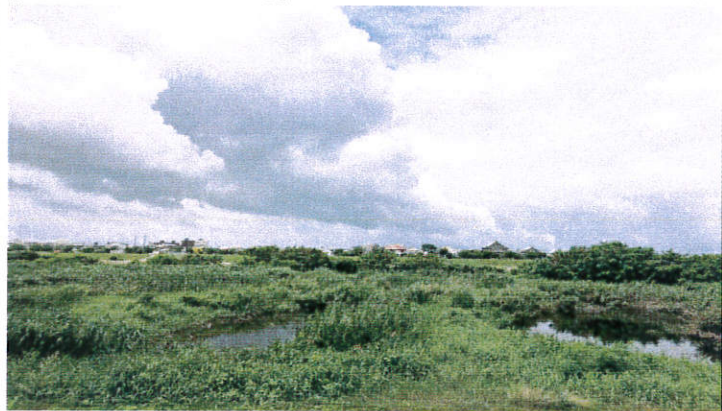
日期：2022/5/26施工廠商拍攝
說明：已施工，沒有擾動影響。

4. B-0K+300~B-2K+200大甲濕地迴避勿擾動。

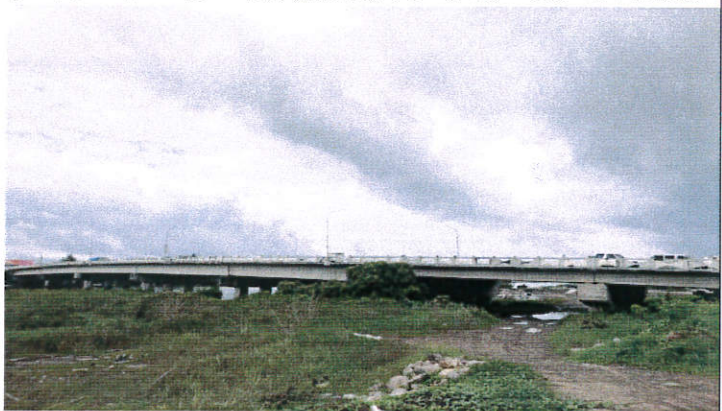
日期：2022/5/26施工廠商拍攝
說明：已施工，沒有擾動影響。

5. 土方堆置區於完工後維持低窪不整平。

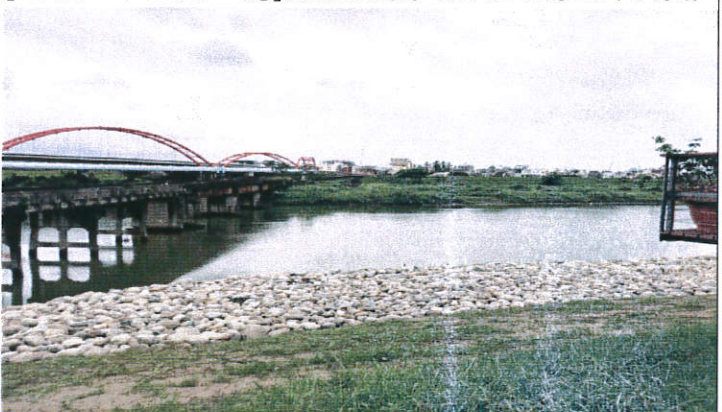
日期：2022/5/26施工廠商拍攝
說明：岸邊施作，溪水濁度控制良好。

6. B-2K+300~B-2K+480部分區段之既有混凝土塊回填土方及拋卵塊石作業時，採取岸邊施作避免機具擾動底質、施作時減少泥沙進入河道及設置排擋水設施或導流等，以縮小水域濁度影響範圍。

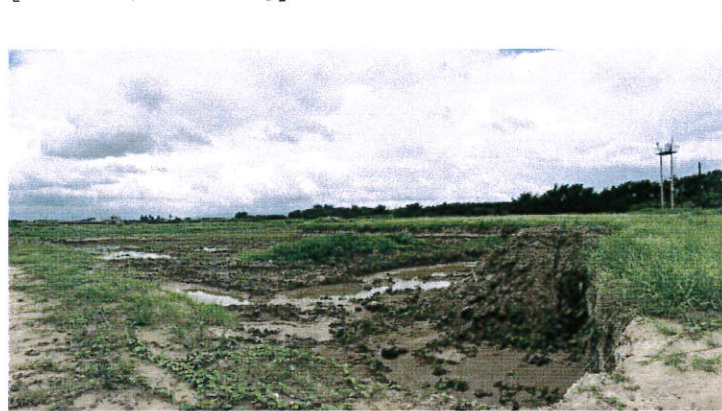
日期：2022/5/26施工廠商拍攝
說明：已施工，沒有擾動河道。

7. 取土區儘可能部分保留或階段性保留濱溪帶之臨水植被。

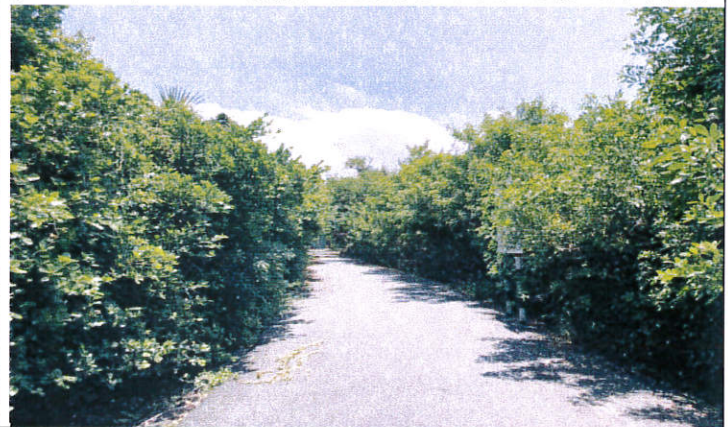
日期：2022/6/27施工廠商拍攝
說明：本區域尚未施工。

1. A-0K-200~A-0K+000堤後坡之防風林迴避勿擾動。

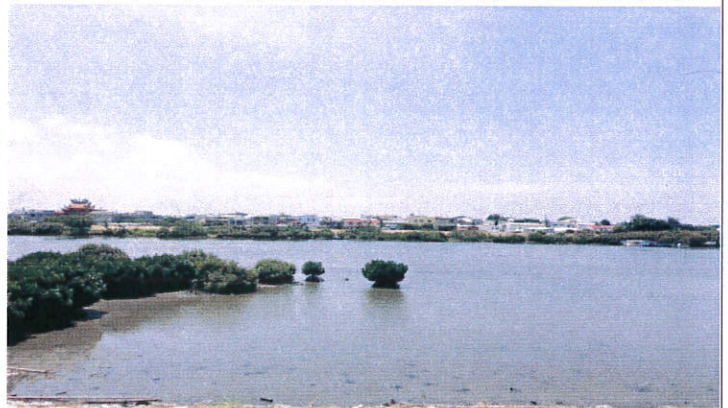
日期：2022/6/27施工廠商拍攝
說明：已施工，沒有擾動影響。

2. A-0K+242~A-0K+685濱岸紅樹植物迴避勿擾動。

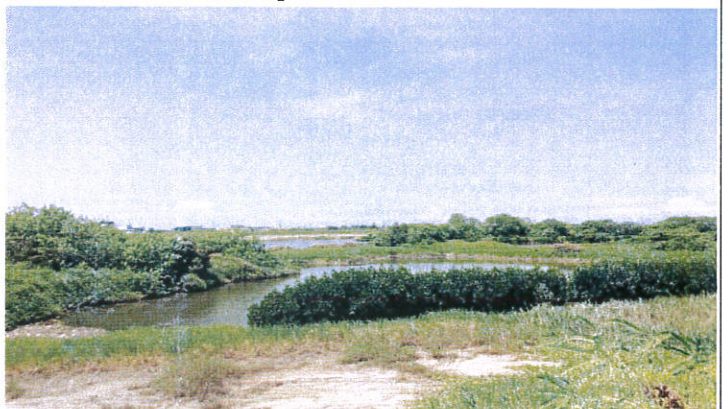
日期：2022/6/27施工廠商拍攝
說明：已施工，沒有擾動影響。

3. A-0K+900~A-1K+856高灘地迴避勿擾動。

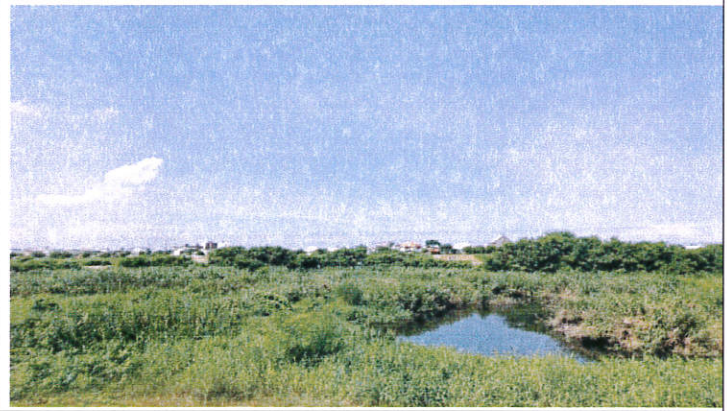
日期：2022/6/27施工廠商拍攝
說明：已施工，沒有擾動影響。

4. B-0K+300~B-2K+200大甲濕地迴避勿擾動。

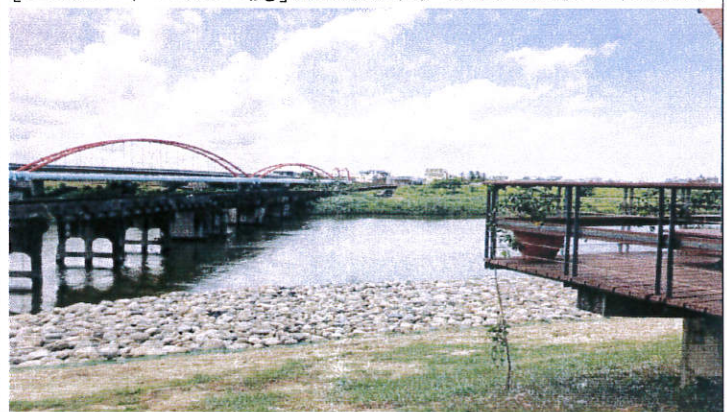
日期：2022/6/27施工廠商拍攝
說明：岸邊施作，溪水濁度控制良好。

6. B-2K+300~B-2K+480部分區段之既有混凝土塊回填土方及拋卵塊石作業時，採取岸邊施作避免機具擾動底質、施作時減少泥沙進入河道及設置排擋水設施或導流等，以縮小水域濁度影響範圍。

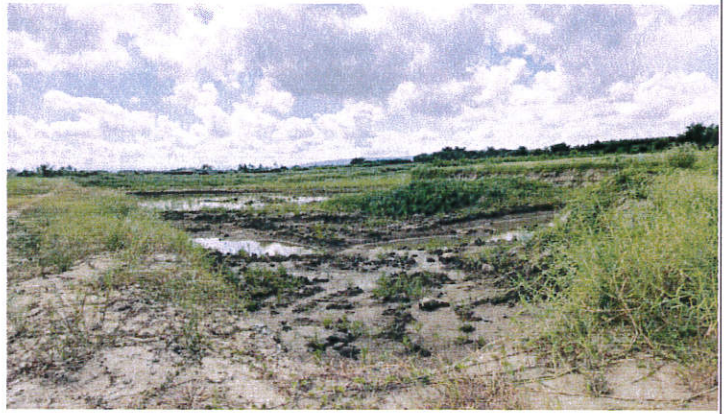
日期：2022/6/27施工廠商拍攝
 說明：已施工，沒有擾動河道。

7. 取土區儘可能部分保留或階段性保留濱溪帶之臨水植被。

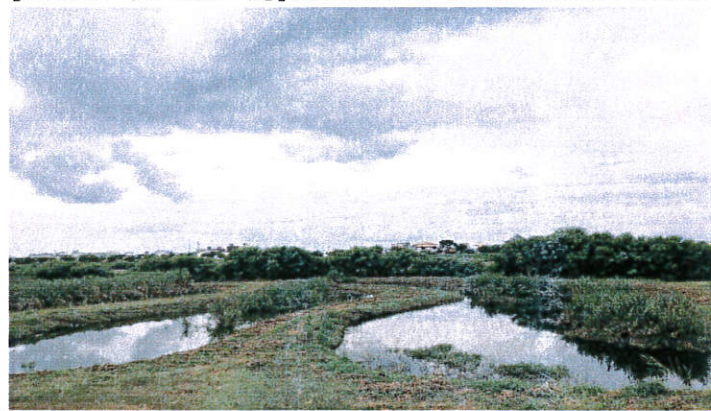
日期：2022/7/27施工廠商拍攝
說明：已施工，沒有擾動影響。

4. B-0K+300~B-2K+200大甲濕地迴避勿擾動。

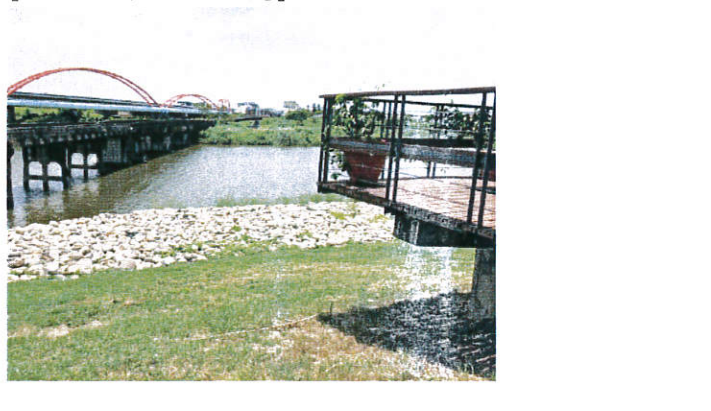
日期：2022/7/27施工廠商拍攝
說明：岸邊施作，溪水濁度控制良好。

6. B-2K+300~B-2K+480部分區段之既有混凝土塊回填土方及拋卵塊石作業時，採取岸邊施作避免機具擾動底質、施作時減少泥沙進入河道及設置排擋水設施或導流等，以縮小水域濁度影響範圍。

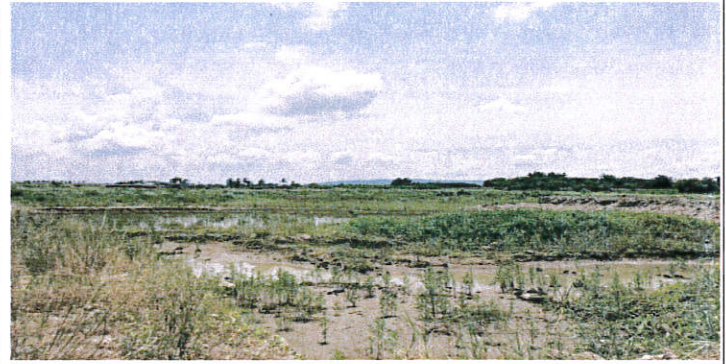
日期：2022/7/27施工廠商拍攝
說明：已施工，沒有擾動河道。

7. 取土區儘可能部分保留或階段性保留濱溪帶之臨水植被。

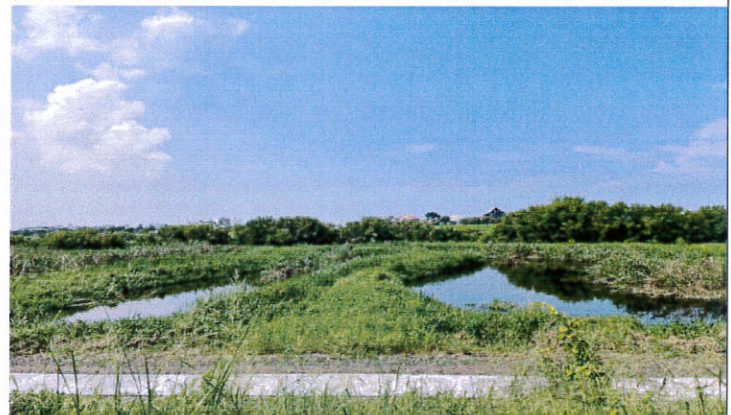
[施工中施工後](依總進度勾選，若部分工區完工於下方說明)

日期：2022/8/31施工廠商拍攝
說明：已施工，沒有擾動影響。

4. B-0K+300~B-2K+200大甲濕地迴避勿擾動。

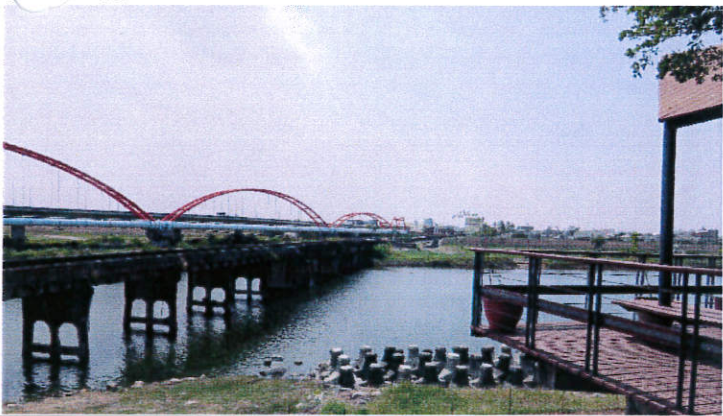
[施工前]

日期：2021/4/20生態團隊拍攝
說明：二層護岸堤頂涼亭旁往南拍

6. B-2K+300~B-2K+480部分區段之既有混凝土塊回填土方及拋卵塊石作業時，採取岸邊施作避免機具擾動底質、施作時減少泥沙進入河道及設置排擋水設施或導流等，以縮小水域濁度影響範圍。

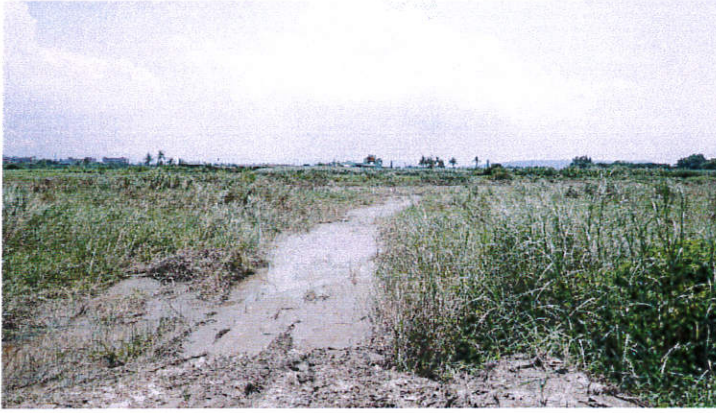
[施工前]

日期：2021/4/20生態團隊拍攝

說明：本案取土區位於縱貫鐵路橋上游右岸

7. 取土區儘可能部分保留或階段性保留濱溪帶之臨水植被。

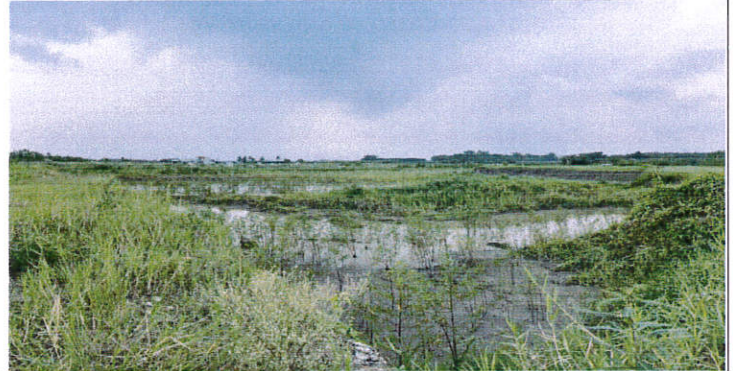
[施工中施工後](依總進度勾選，若部分工區完工於下方說明)

日期：2022/8/31施工廠商拍攝

說明：已施工，沒有擾動河道。
