二仁溪二層行橋下游段環境改善工程(第三期)

施工階段生態檢核報告

(施工中調查結果)

主辦機關：經濟部水利署第六河川局

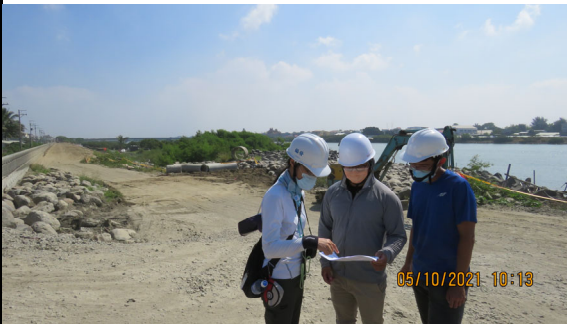
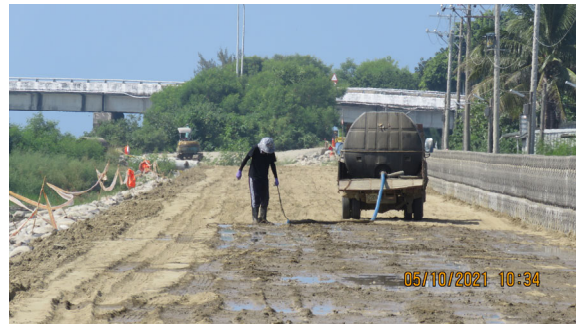
A 工區：

意見摘要	處理情形回覆
提出人員：生態團隊	回覆人員：施工廠商
本案經監造廠商通知施工進度已達 30%，遂安排與監造及施工廠商辦理施工中第一次複勘，主要目的為確認工區棲地品質、生態保全對象及生態保育措施執行情形。	
1. A-0K+200~0K+600 拋石面已完成，現場有灑水車抑制揚塵，並拉設警示帶，除維護施工人車安全，亦避免生態保全對象紅海欖受工程破壞或擾動。

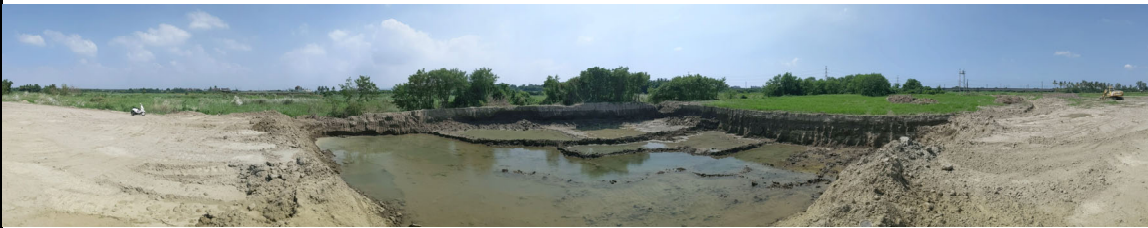
取土區(生態團隊勘查)：

4. 原取土區整地後發現濱岸土方夾雜營建廢棄物，改為 0K+425~0K+900 範圍向陸側內取，未影響河道水體濁度。已取土範圍雖離道路有一段距離，但因現場高度落差較大，建議周圍拉設警示帶，以免民眾或車輛誤闖發生危險。

● 林金助(鎰發營造科技有限公司)：遵照辦理。

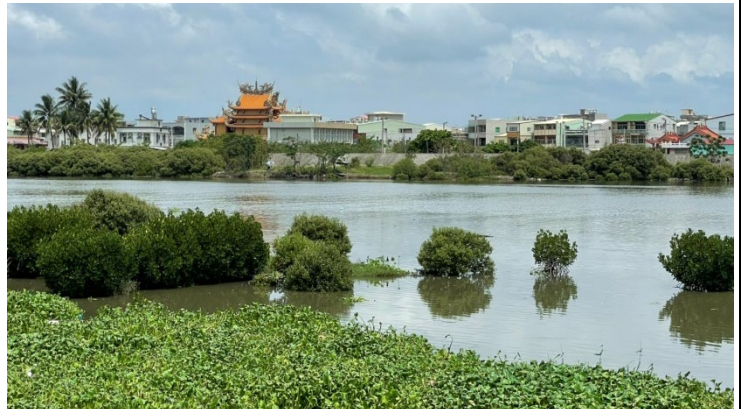
2. A-0K+242~A-0K+685濱岸紅樹植物迴避勿擾動。

日期：2021/5/31施工廠商拍攝
說明：本區域尚未施工。

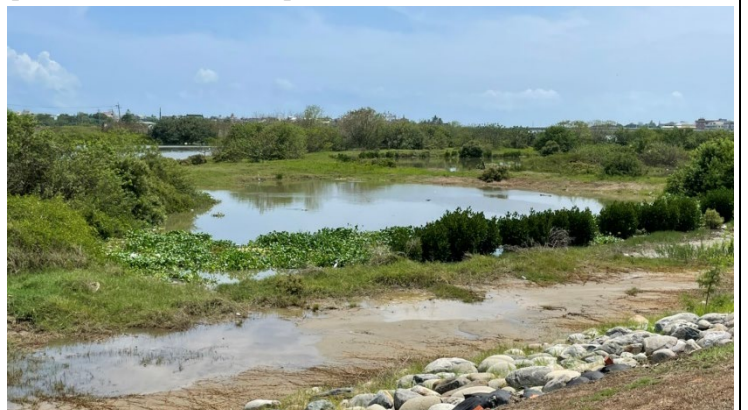
3. A-0K+900~A-1K+856高灘地迴避勿擾動。

日期：2021/5/31施工廠商拍攝
說明：本區域尚未施工。

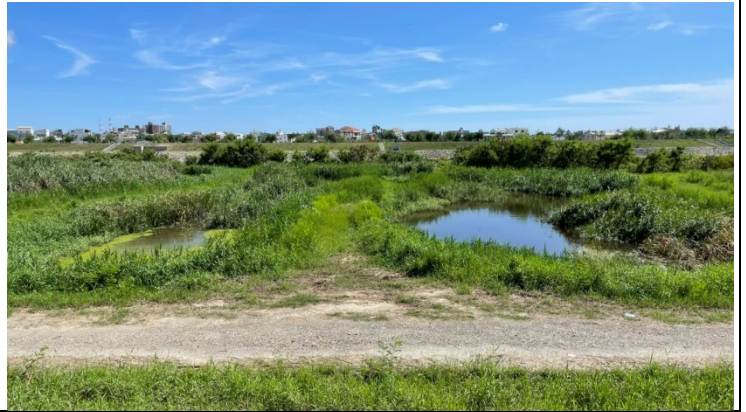
4. B-0K+300~B-2K+200大甲濕地迴避勿擾動。

說明：本區域尚未施工。

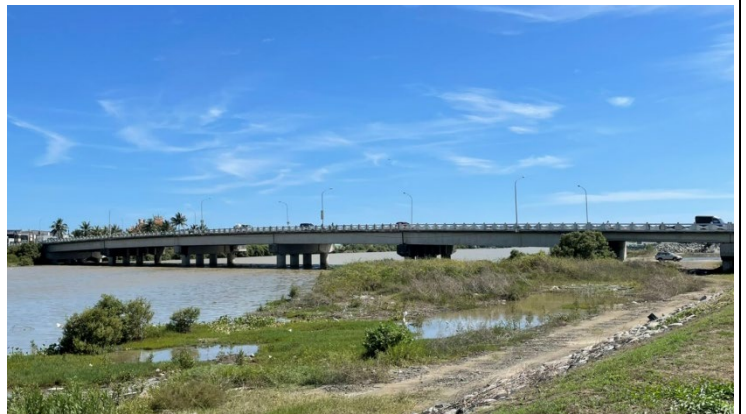
5. 土方堆置區於完工後維持低窪不整平。

說明：本區域尚未施工。

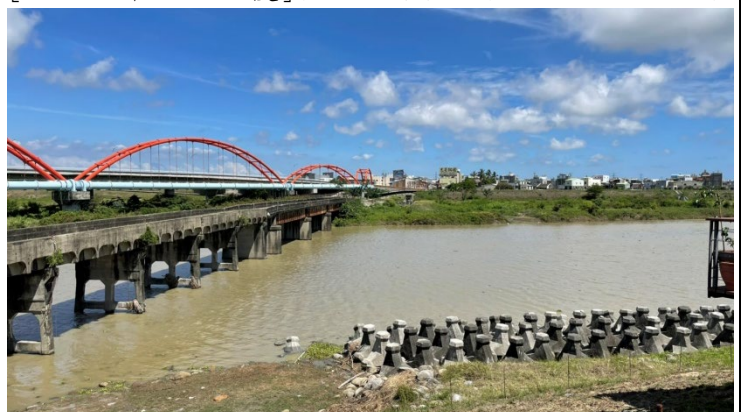
6. B-2K+300~B-2K+480部分區段之既有混凝土塊回填土方及拋卵塊石作業時，採取岸邊施作避免機具擾動底質、施作時減少泥沙進入河道及設置排擋水設施或導流等，以縮小水域濁度影響範圍。

說明：本區域尚未施工。

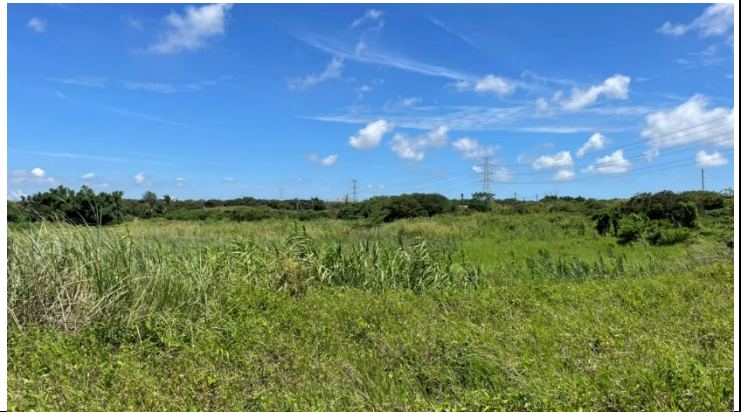
7. 取土區儘可能部分保留或階段性保留濱溪帶之臨水植被。

說明：本區域尚未施工。

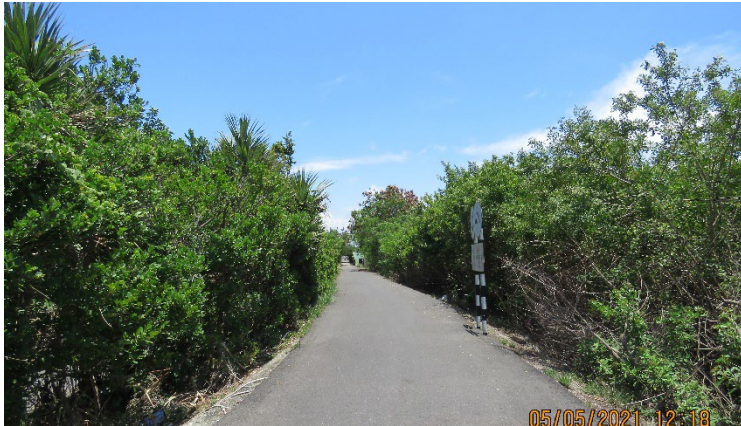
1. A-0K-200~A-0K+000堤後坡之防風林迴避勿擾動。

日期：2021/5/5生態團隊拍攝
說明：右為A1工區需進行清除之既有植生(馬櫻丹、巴西胡椒木、苦楝、銀合歡)；左為人工栽種之保安防風林範圍

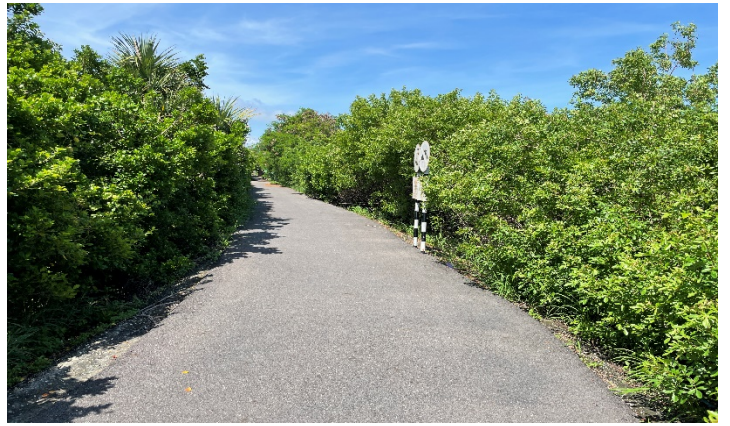
日期：2021/6/30施工廠商拍攝
說明：本區域尚未施工。

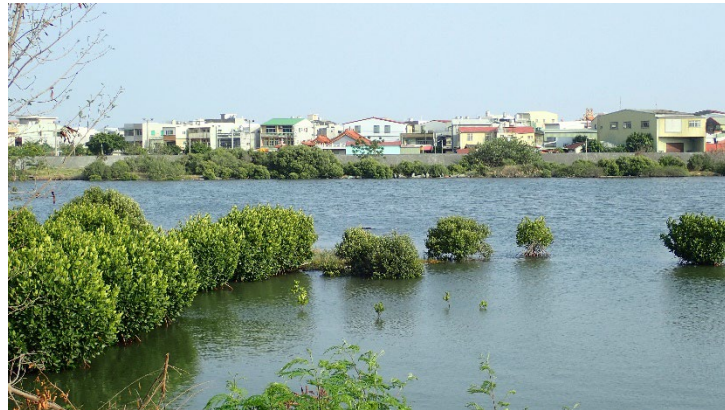
2. A-0K+242~A-0K+685濱岸紅樹植物迴避勿擾動。

日期：2021/4/21生態團隊拍攝
說明：灣裡抽水站至灣裡港仔口鰻寮之紅海欖(NVU)

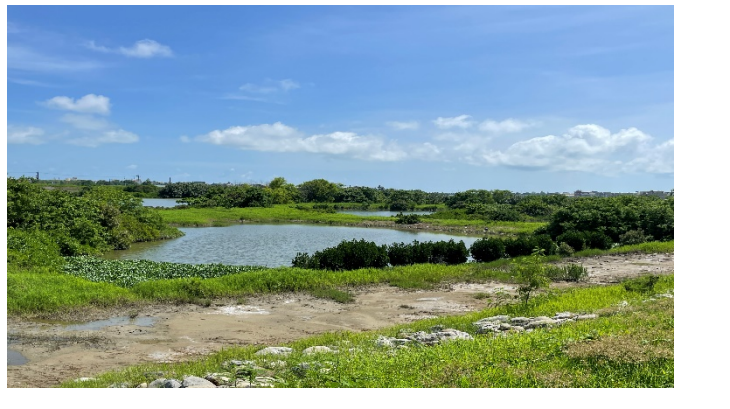
3. A-0K+900~A-1K+856高灘地迴避勿擾動。

日期：2021/6/30施工廠商拍攝
說明：本區域尚未施工。

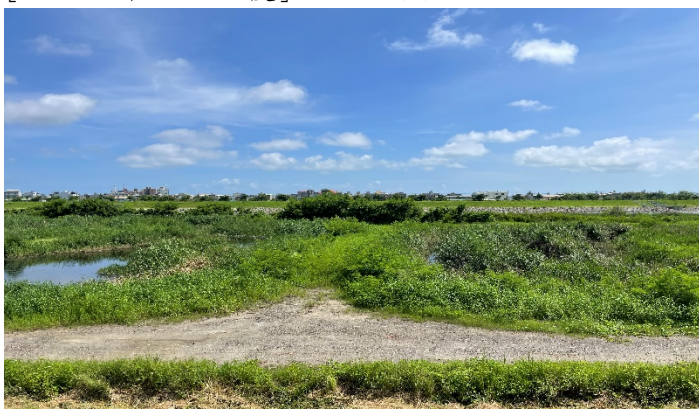
4. B-0K+300~B-2K+200大甲濕地迴避勿擾動。

日期：2021/6/30施工廠商拍攝
說明：本區域尚未施工。

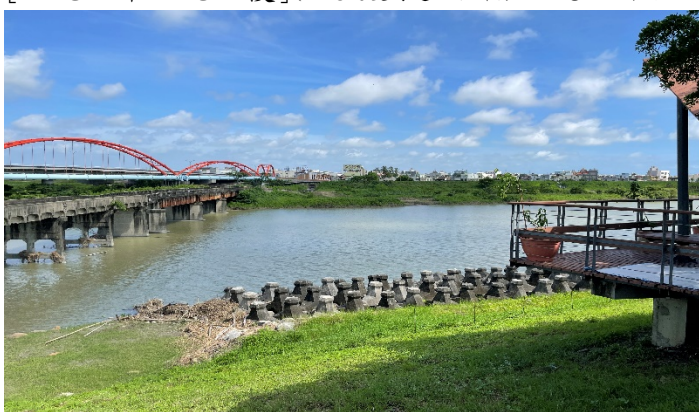
6. B-2K+300~B-2K+480部分區段之既有混凝土塊回填土方及拋卵塊石作業時，採取岸邊施作避免機具擾動底質、施作時減少泥沙進入河道及設置排擋水設施或導流等，以縮小水域濁度影響範圍。

日期：2021/6/30施工廠商拍攝
說明：本區域尚未施工。

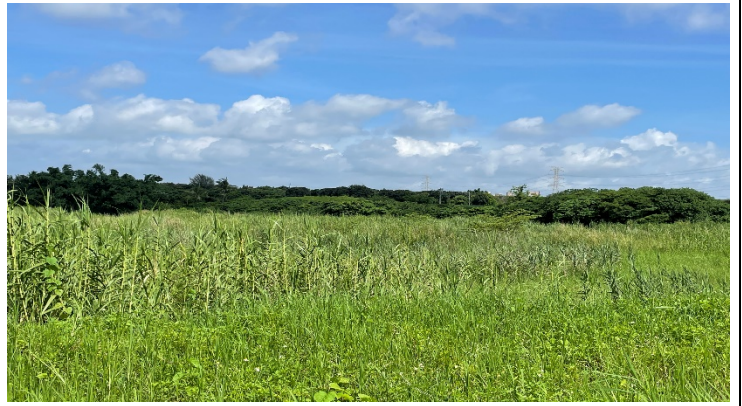
7. 取土區儘可能部分保留或階段性保留濱溪帶之臨水植被。

說明：本區域尚未施工。

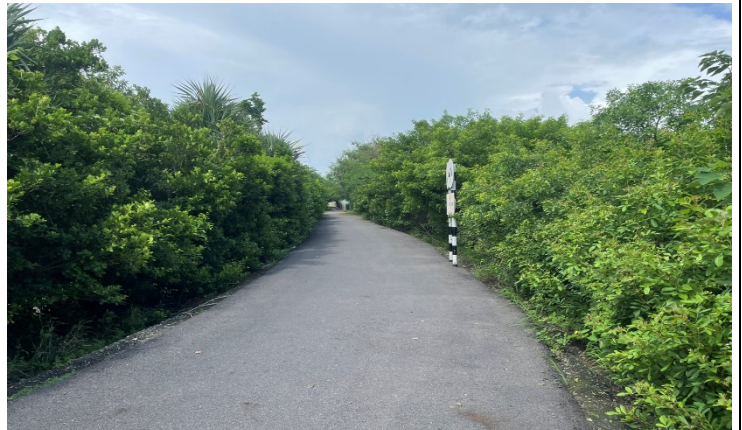
1. A-0K-200~A-0K+000堤後坡之防風林迴避勿擾動。

日期：2021/7/31施工廠商拍攝
說明：本區域尚未施工。

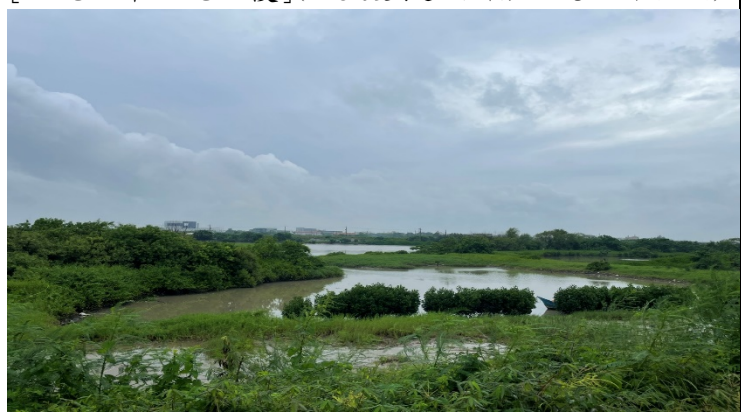
3. A-0K+900~A-1K+856高灘地迴避勿擾動。

日期：2021/7/31施工廠商拍攝
說明：本區域尚未施工。

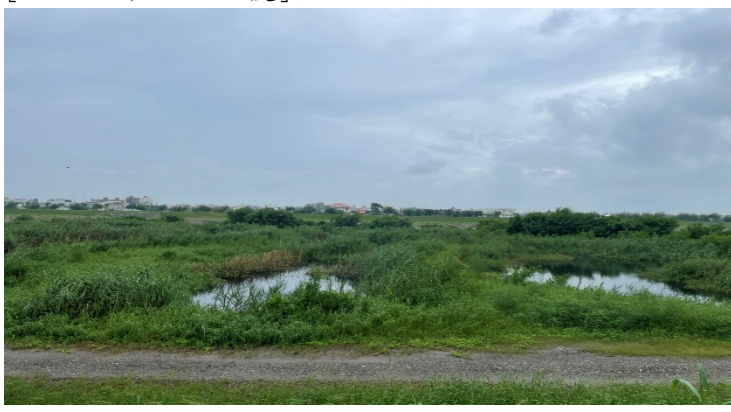
4. B-0K+300~B-2K+200大甲濕地迴避勿擾動。

日期：2021/7/31施工廠商拍攝
說明：本區域尚未施工。

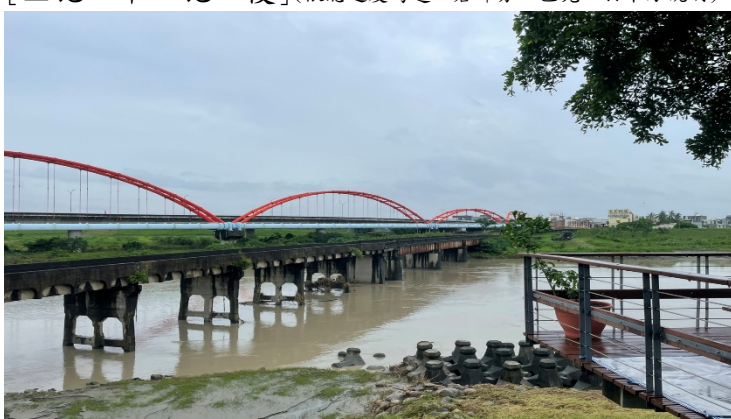
6. B-2K+300~B-2K+480部分區段之既有混凝土塊回填土方及拋卵塊石作業時，採取岸邊施作避免機具擾動底質、施作時減少泥沙進入河道及設置排擋水設施或導流等，以縮小水域濁度影響範圍。

日期：2021/7/31施工廠商拍攝
說明：本區域尚未施工。

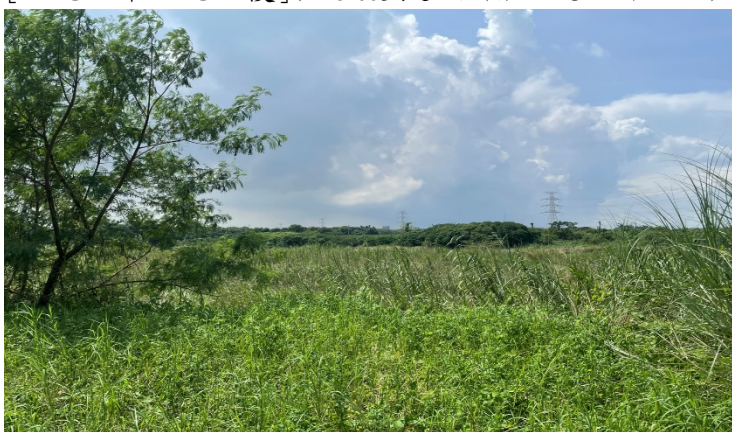
7. 取土區儘可能部分保留或階段性保留濱溪帶之臨水植被。

說明：本區域尚未施工。

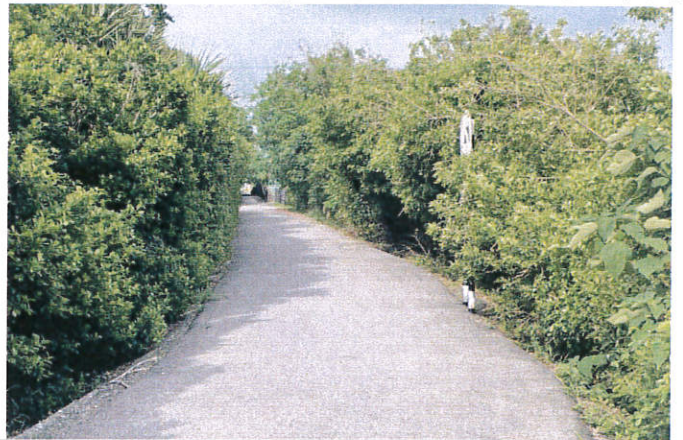
1. A-0K-200~A-0K+000堤後坡之防風林迴避勿擾動。

日期：2021/8/31施工廠商拍攝
說明：本區域尚未施工。

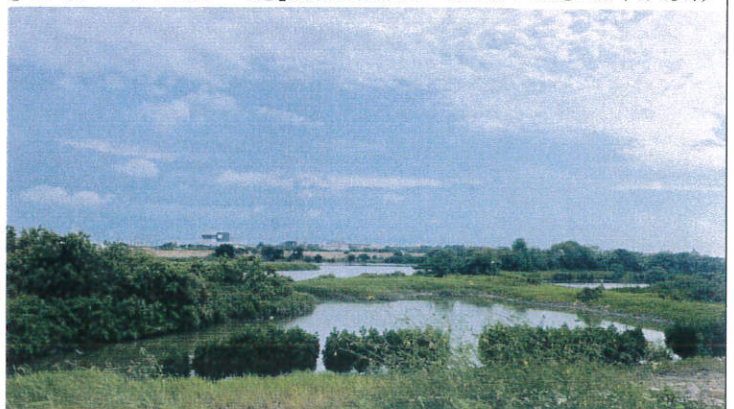
日期：2021/8/31施工廠商拍攝
說明：本區域尚未施工。

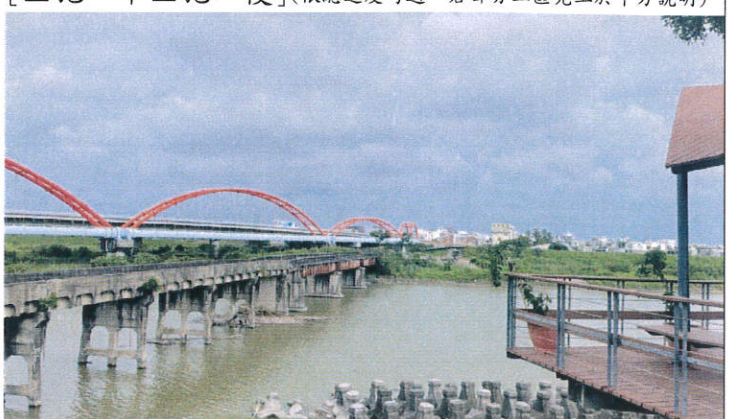
日期：2021/8/31施工廠商拍攝
說明：本區域尚未施工。

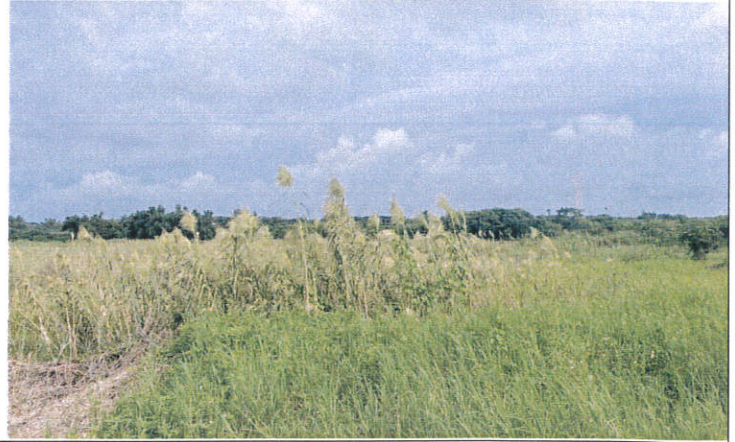
日期：2021/8/31施工廠商拍攝
 說明：本區域尚未施工。

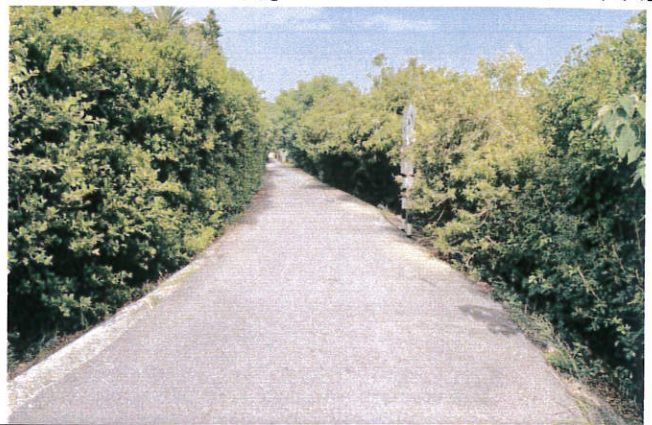
日期：2021/9/30施工廠商拍攝
說明：本區域尚未施工。

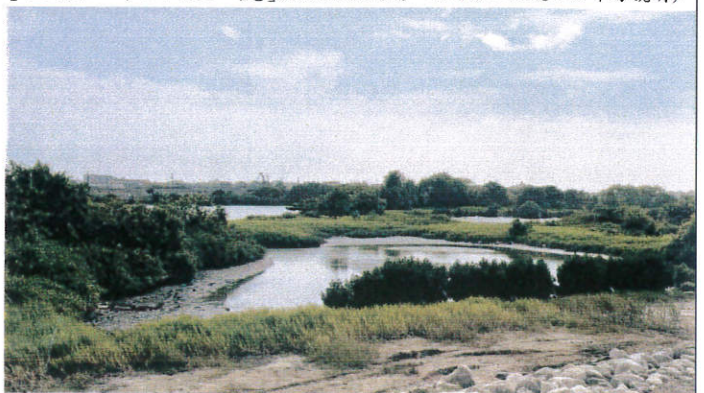
日期：2021/9/30施工廠商拍攝
說明：已施工，沒有擾動影響。

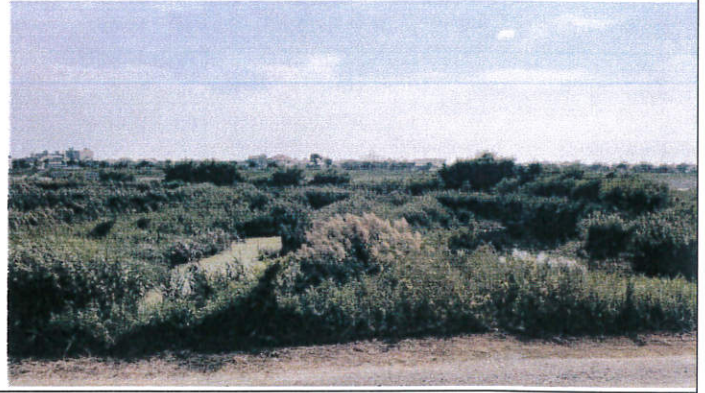
日期：2021/9/30施工廠商拍攝
說明：本區域尚未施工。

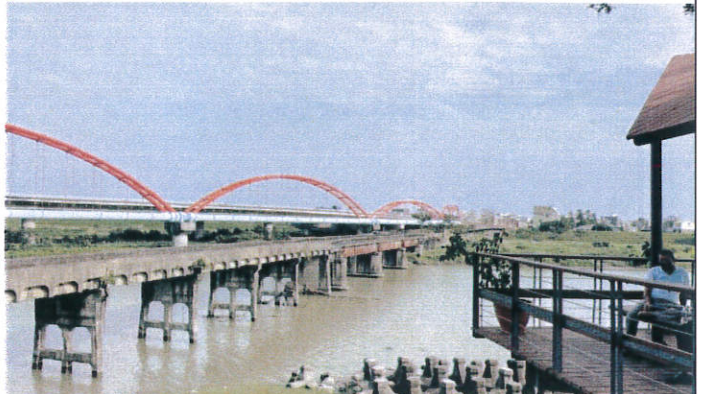
日期：2021/9/30施工廠商拍攝
說明：本區域尚未施工。

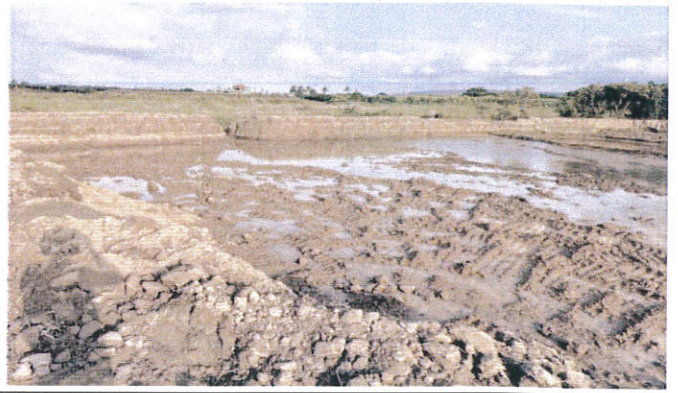
日期：2021/9/30施工廠商拍攝
說明：已施工，沒有擾動河道。
