二仁溪二層行橋下游段環境改善工程(第四期)

施工階段生態檢核報告

(施工後調查結果)

主辦機關：經濟部水利署第六河川局

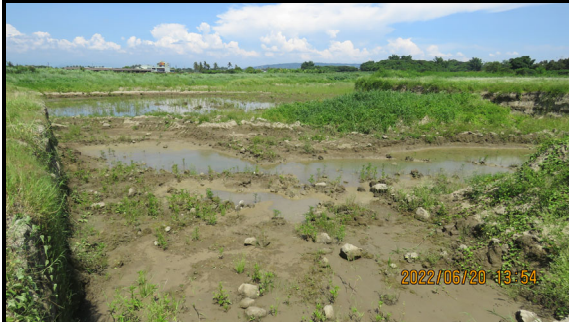
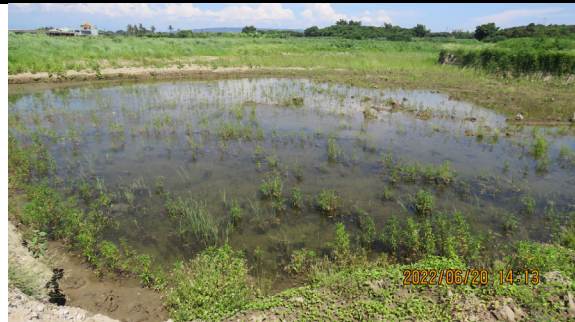
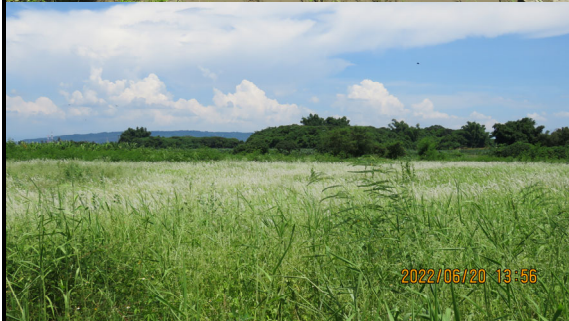
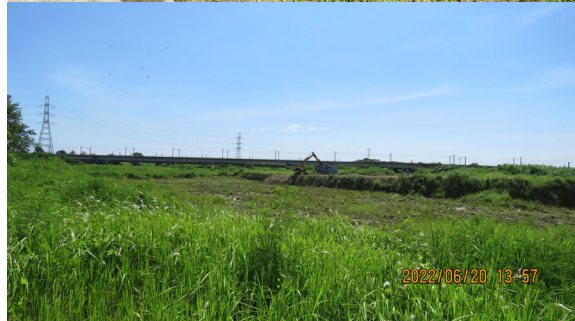
(取土區未擾動區域為草鴉偏好的白茅草地，部分低窪區域形成暫時性靜水域棲地)

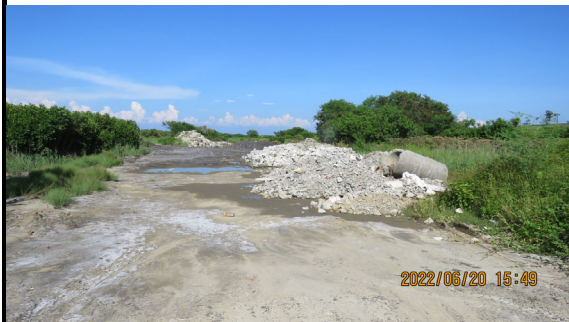
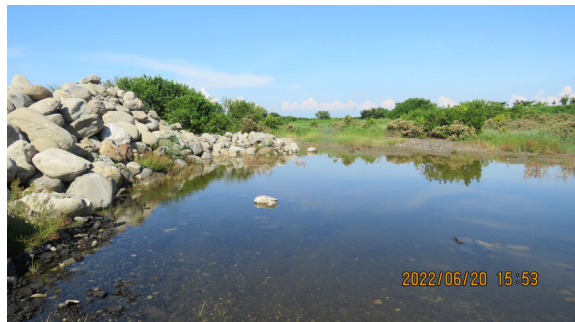
(暫置區尚有餘料及他案工程材料)

(塊石旁暫時性靜水域環境可供蛙類棲息)

意見摘要	處理情形回覆
提出人員：生態團隊	回覆人員：監造及施工廠商
<p>本案預計完工日為 111/6/29，且相關生態保育措施工項已執行，故辦理完工當月生態檢核會勘，主要目的為確認工區棲地品質、生態保全對象及生態保育措施執行情形。</p>	
<p>1. 原 0K+630 生態保全對象血桐已進行修枝，設計階段另有一處黃槿亦保留半數以上。</p>  	<p>● 張景淦(鴻成工程顧問有限公司)：因血桐枝葉茂密影響草籽及稻草蓆鋪設，故進行修枝。</p>
<p>2. 本案文賢灘地上暫置區尚有餘料未離場，亦有他案工程堆置材料，注意後續環境復原工作(如①保留塊石旁既有易危植物紅海欖、②瀝青碎塊移除後不整平)，或是否交接由其他施工廠商進行復原，另外提供③施工後暫置區空拍圖，並詳實記錄於最末次之生態自主檢查表中。</p>   <p>現地剩餘塊石旁有國家易危的紅海欖 剩餘塊石</p> <p>施工50%暫置區情形</p>	<p>● 汪萊秋(金主營造工程股份有限公司)：後續復原工作協商後，將據實記錄於最末次之生態自主檢查表。</p>
<p>*空拍圖來源：鴻成工程顧問有限公司提供。</p>	
<p>3. 第 6、7 分區陸蟹通道現況如下圖，防汛道路側溝底泥有臺灣泥蟹築巢及棲息於垂直立面。因堤身開口之垂直面過陡，陸蟹雖可藉由通道回到堤後魚塭區築巢，但無法藉由通道越過堤身降海產卵，建議增加垂直立面粗糙度，幫助陸蟹攀爬越堤。</p>  	<p>● 張景淦(鴻成工程顧問有限公司)：陸蟹通道之堤身開口已進行協調，預計最後收尾時會將麻布袋以混凝土鑲嵌在垂直面上，日後麻布袋材質自然降解後，亦可留下粗糙面供陸蟹攀爬。</p>

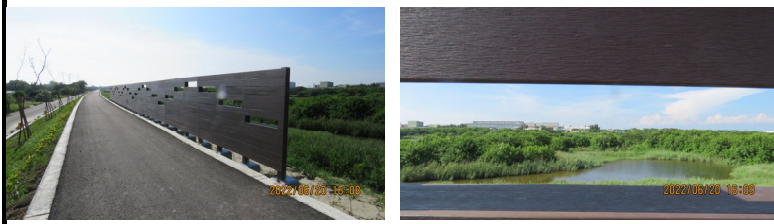
4. 第 12 分區賞鳥牆施工後現況

張景淦(鴻成工程顧問有限公司): 已依生態團隊建議將 3 處賞鳥牆合併為 1 處進行設置。

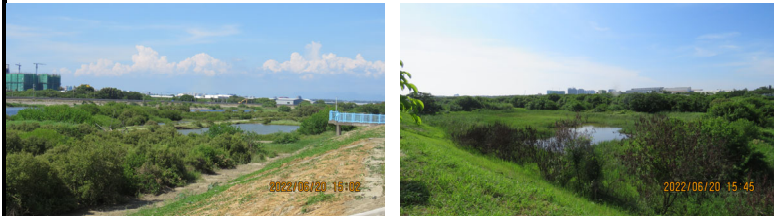
5. 生態保全對象現況

生態保全對象：白砂崙濕地(左)、文賢灘地(右)

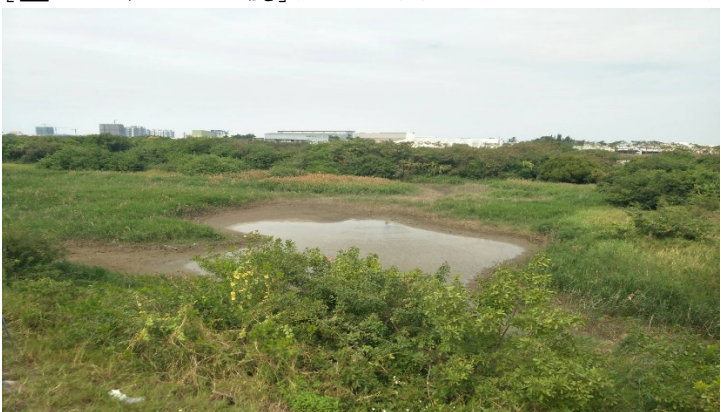
2. 2K+100~2K+600文賢灘地迴避勿擾動

日期：2022/1/20施工廠商拍攝
說明：拋石及覆土已完成

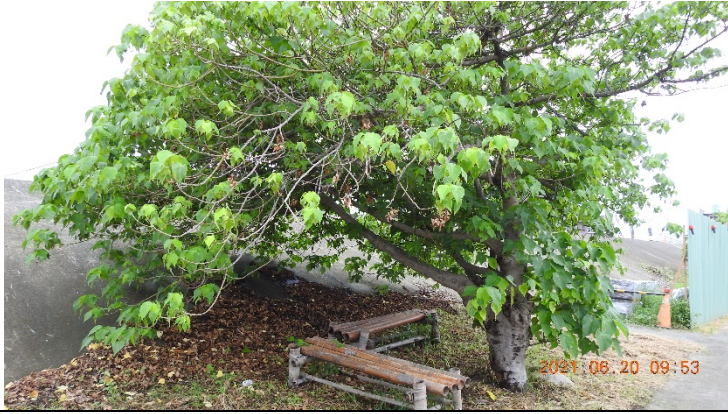
4. 約約0K+630處堤前坡腳之血桐可現地保留，漿砌石矮墩勿限制其根系生長及覆土後保持根部排水性。

日期：2021/6/20生態團隊拍攝
 說明：高雄市茄萣舢舨協會建議3處移植點為(1) 22.916172, 120.1830864、(2) 22.916232, 120.182791、(3) 22.916003, 120.182621

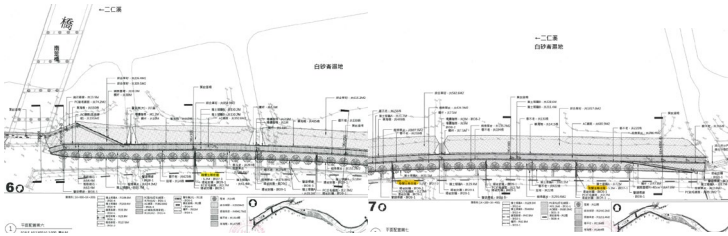
6. 設置陸蟹生態走道3處，依現地堤後道路側溝條件調整位置及形式

資料來源：本工程之細部設計圖說第26、27頁
 說明：注意陸蟹生態走道日後積水與淤沙之維護管理

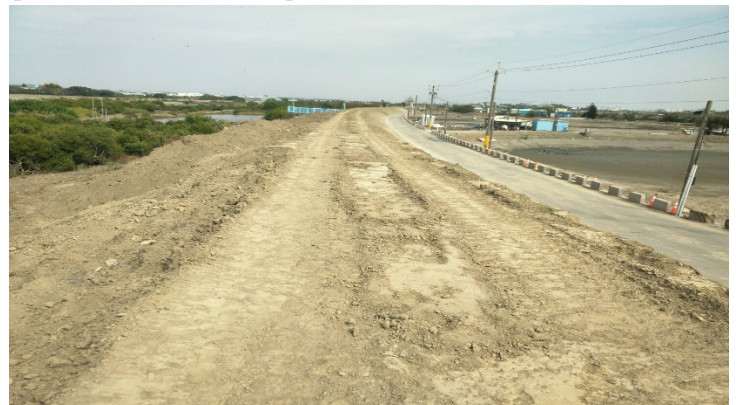
日期：2022/1/20施工廠商拍攝
 說明：依原設計約1K+100、1K+200、1K+300分別已預埋陸蟹箱涵孔

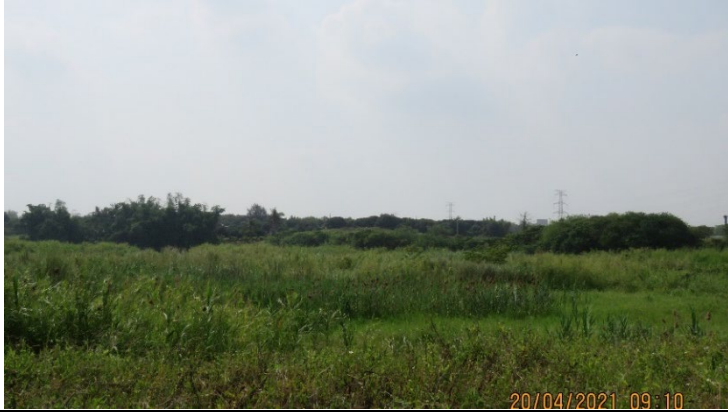
7. 取土區儘可能部分保留或階段性保留濱溪帶之臨水植被

說明：本案取土區位於縱貫鐵路橋上游右岸

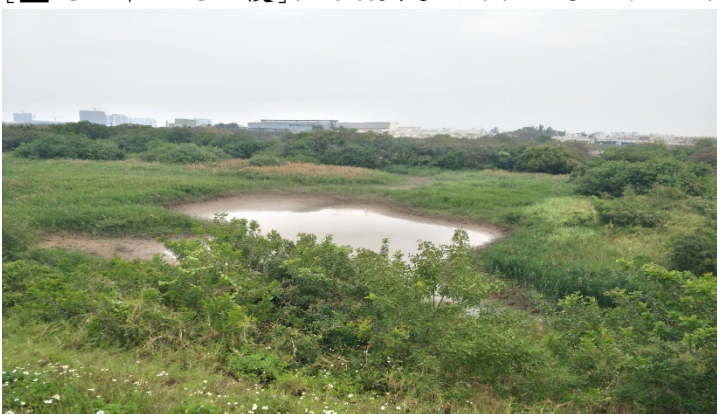
日期：2022/2/20施工廠商拍攝
說明：拋石及覆土已完成

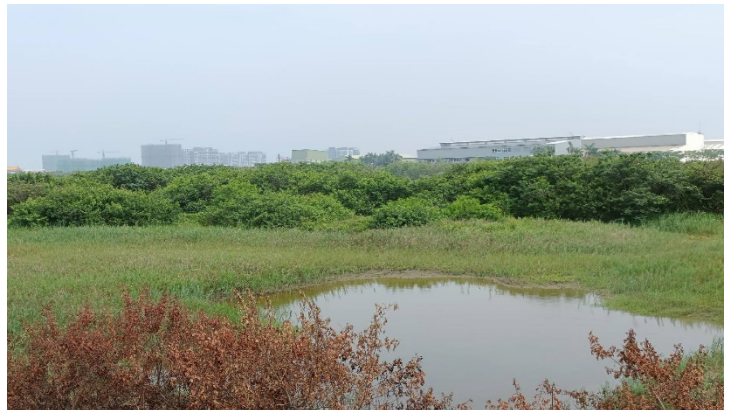
日期：2022/5/21施工廠商拍攝
說明：拋石及覆土已完成

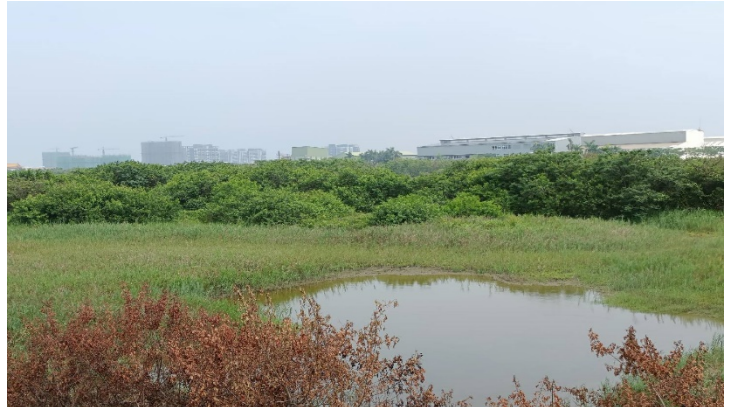
日期：2022/5/21施工廠商拍攝
說明：拋石及覆土已完成

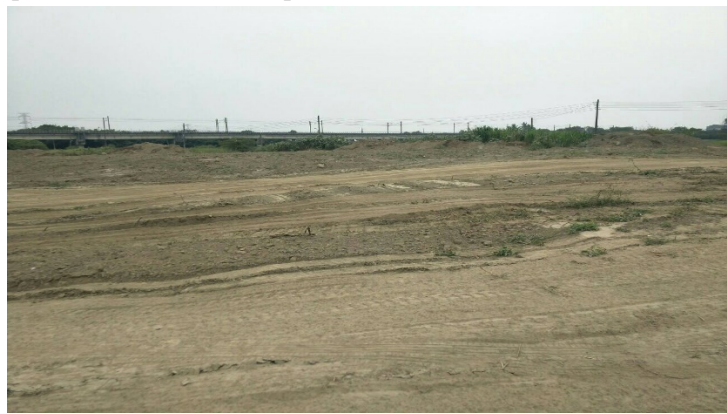
日期：2022/2/20 施工廠商拍攝
 說明：取土工項已暫告一段落，且已將該區域完成整地處理
